タービン建屋東側における 地下水及び海水中の放射性物質濃度の状況について

平成26年2月27日
東京電力株式会社

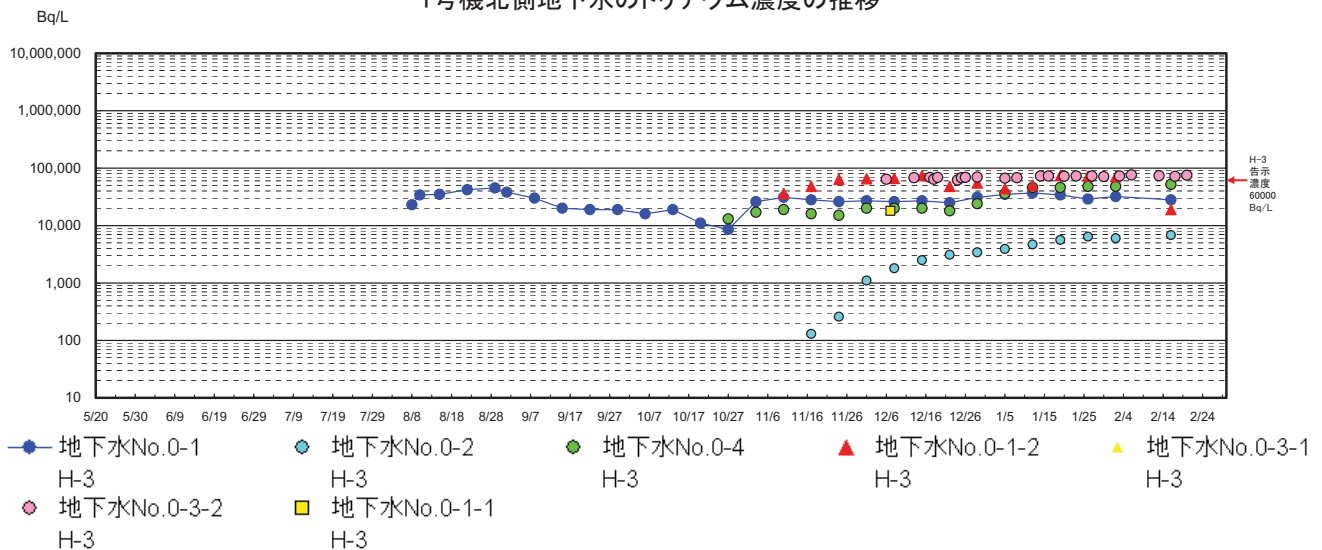
1号機北側地下水のトリチウム濃度の推移

- No.0-2は、11月よりトリチウムが検出され上昇傾向にある。
- 下層（砂岩層）で採水しているNo.0-1-2は、トリチウム濃度が70,000Bq/L前後で推移していたが、至近（2/16）では19,000Bq/Lに低下が見られる。

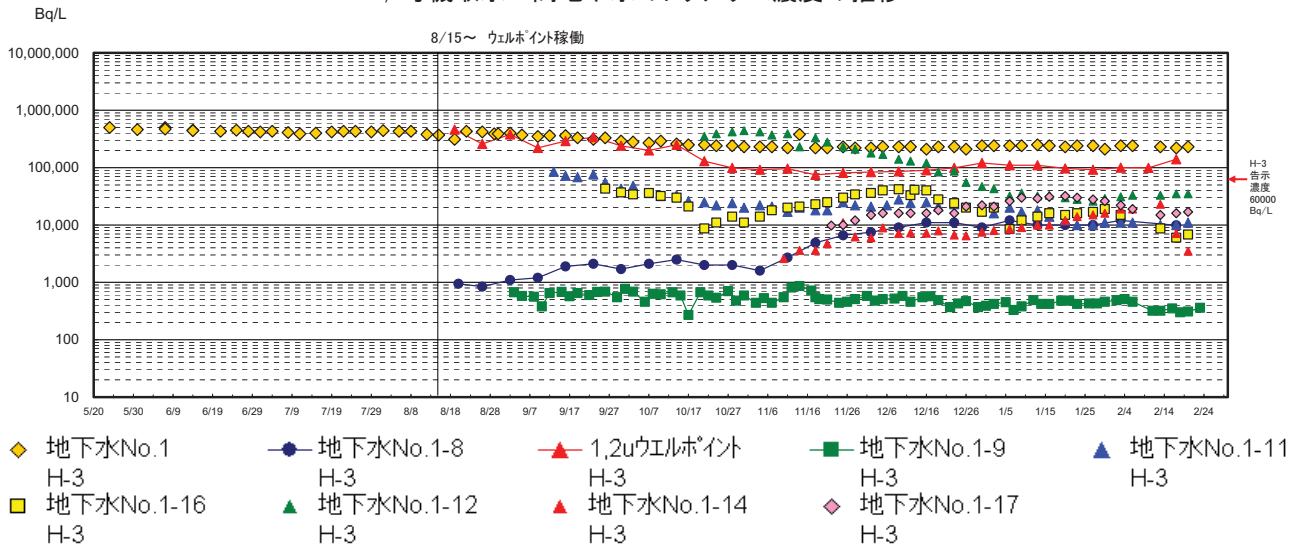
1,2号機取水口間地下水のトリチウム濃度の推移

- 1,2号機間ウェルポイントは、トリチウム、全ベータ濃度が十万Bq/Lレベルで推移している。
- No.1-16は、全ベータ濃度が上昇し、百万Bq/Lレベルが継続している。
- No.1-10はトリチウム濃度が270,000Bq/LでNo.1と同レベル。
- No.1-6は全ベータ濃度が680,000Bq/L、セシウム137濃度が6,600Bq/L、コバルト60濃度が630Bq/L、マンガン54濃度が230Bq/Lと高いレベル。
- No.1-13はセシウム137濃度が93,000Bq/LとNo.1エリアの中で最も高く、全ベータ濃度も260,000Bq/Lと高い。

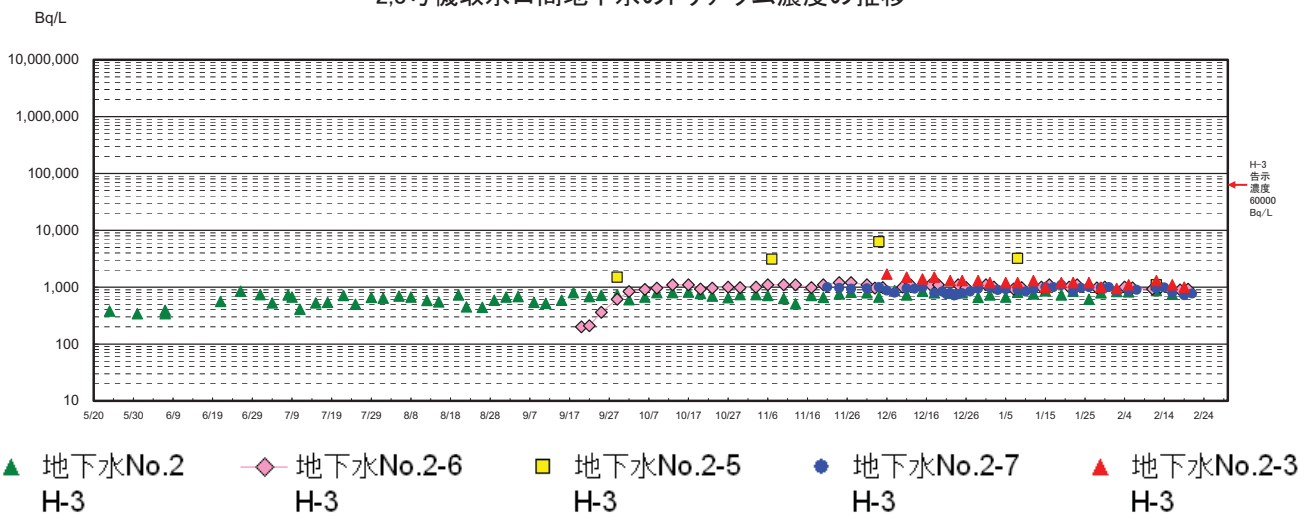
2,3号機取水口間地下水のトリチウム濃度の推移

- No.2-7は、全ベータ濃度がNo.2-6の1/100から1/10程度に上昇。
- No.2-9は、トリチウム濃度が13,000Bq/LとNo.2エリアの中で最も高い。
- No.2-8は、全ベータ濃度が1,000Bq/LとNo.2-6、No.2-9と同レベル。

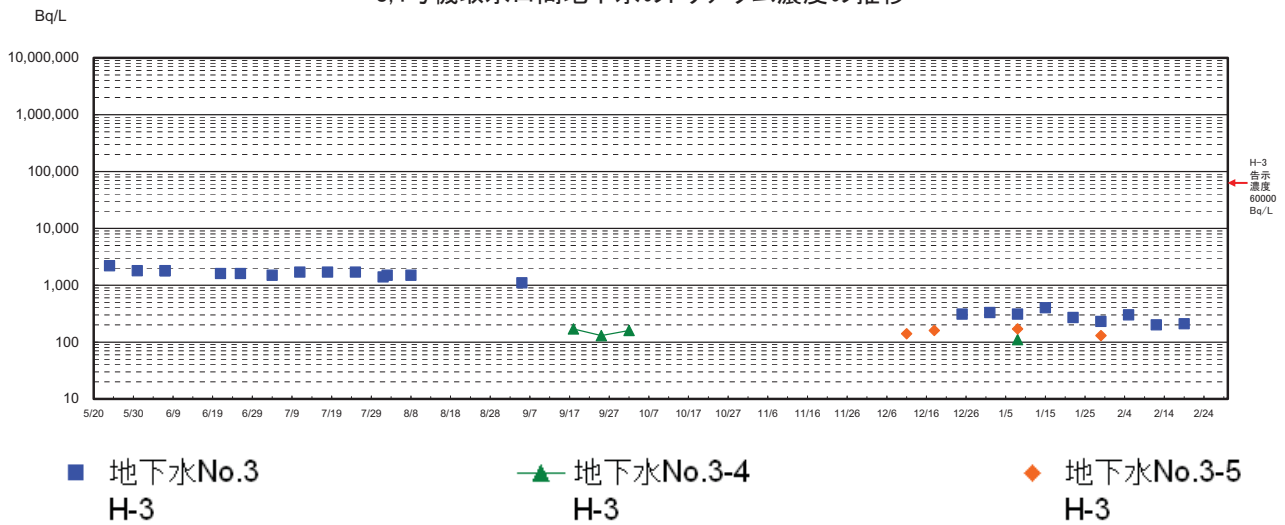
3,4号機取水口間地下水のトリチウム濃度の推移

- 各観測孔とも放射性物質濃度は低いレベルで推移し、上昇は見られていない。
