汚染水に関する現場進捗状況

平成26年3月12日

東京電力株式会社

H6エリアタンク天板部からの漏えい に対する原因と対策について

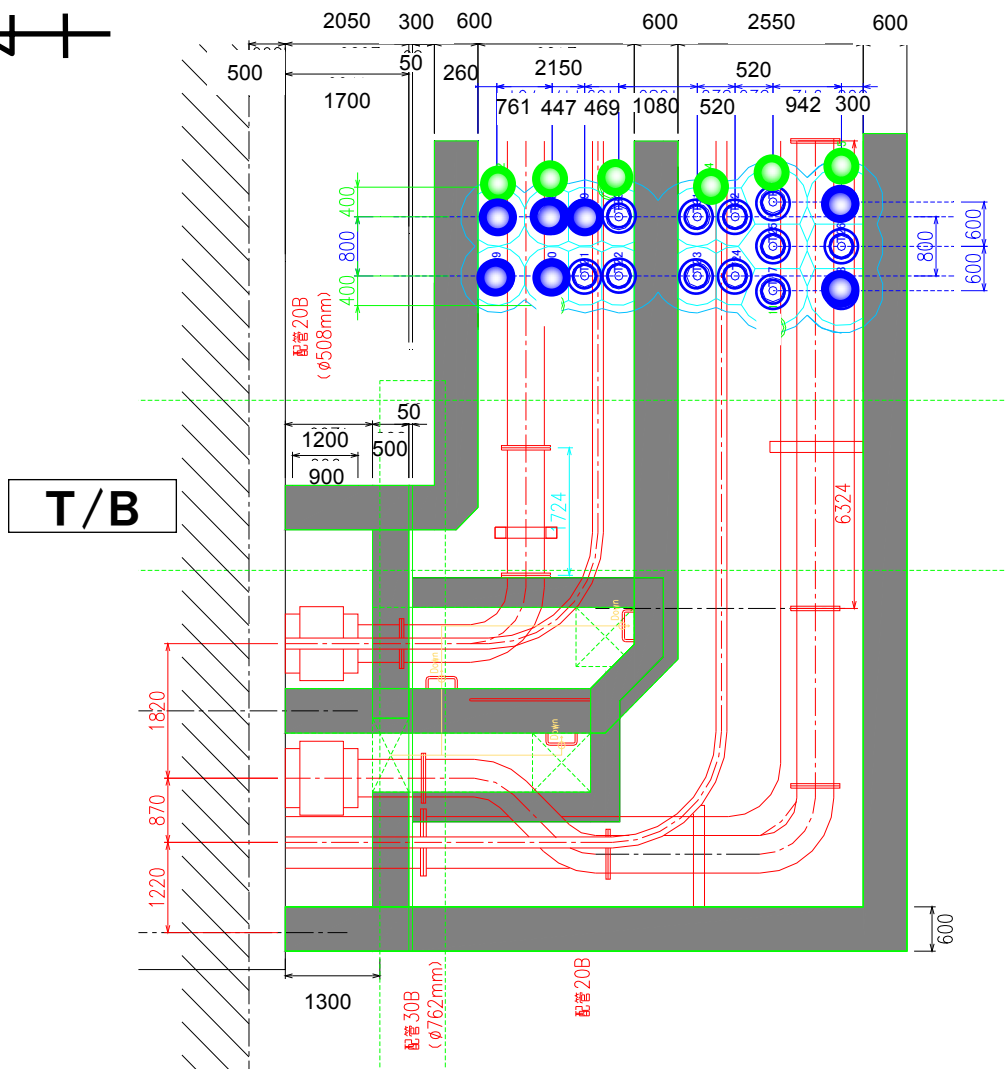
【B部平面図】

削孔計画	削孔済		
		: 凍結管 (外管)	7 / 18
		: 凍結管 (内管)	0 / 18
		: 測温管 (外管)	6 / 6
		: 測温管 (内管)	0 / 6
		内管削孔済	計 0 / 24

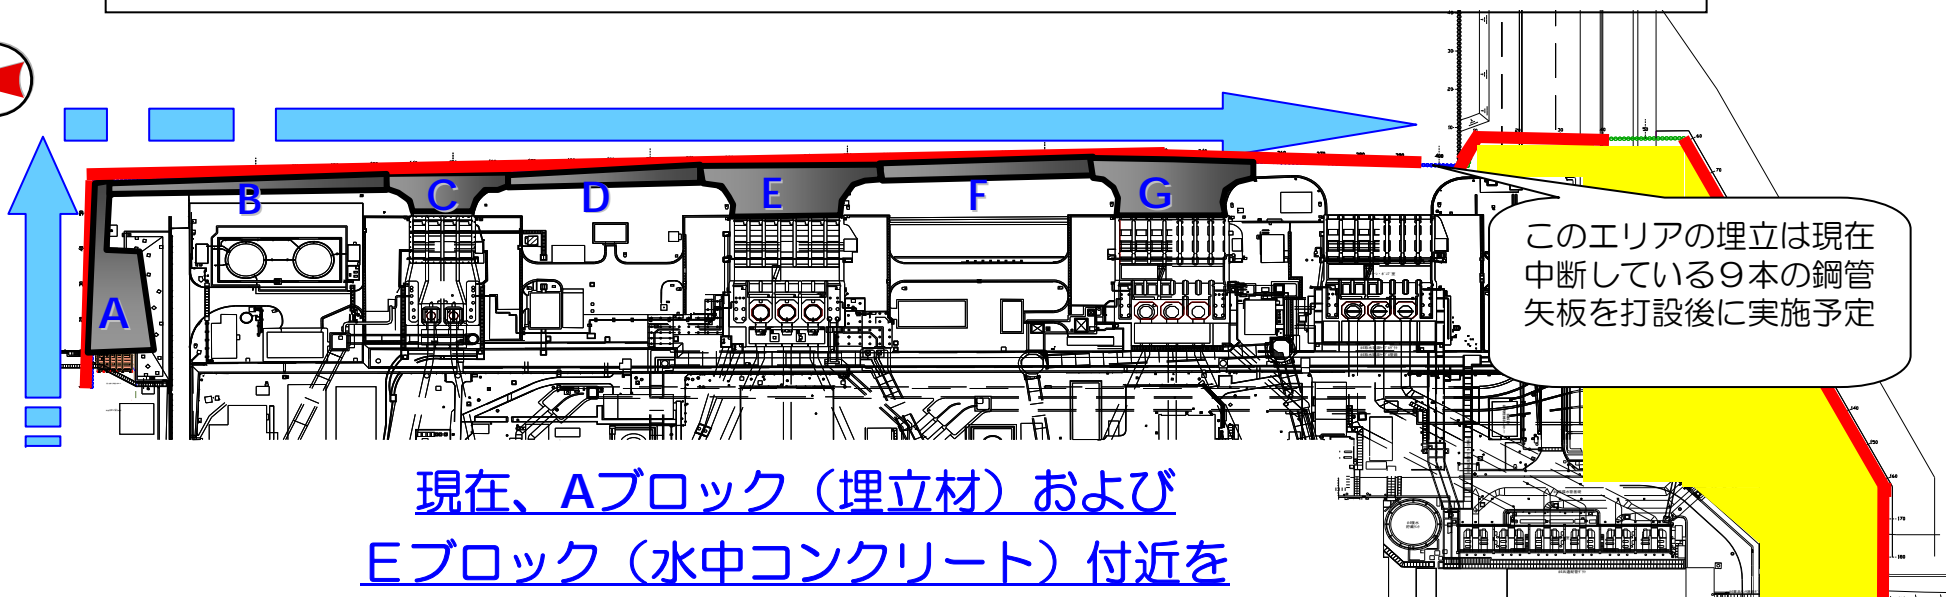
港湾内埋立順序

ブロック分けを行い、北側エリアより、水中コンクリート打設ならびに埋立てを実施中。

港湾内：水中コンクリート	約 2,000m ³ / 約 3,300m ³ (3/10現在)
埋立材 (割栗石)	約 4,300m ³ / 約 41,000m ³ (3/10現在)

現在、Aブロック (埋立材) および
Eブロック (水中コンクリート) 付近を
施工中

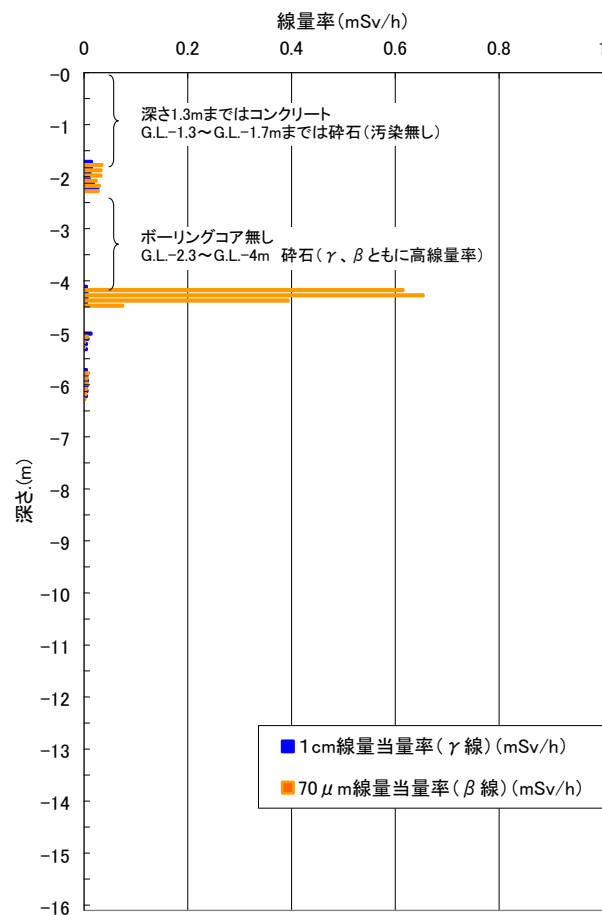
No. 1-13 ボーリングコアの線量率分布

- 過去の大量漏えい時に、汚染水が流れたと考えられる電線管に近い位置で採取した、No.1-6、No.1-13のボーリングコアの線量率測定を行った。No.1-6では、すぐ横を通る電線管下の碎石層の深さ付近から高線量率のβ線及びγ線が測定された。また、No.1-13は、途中に碎石層があり、その部分のコアは採取していないが、その下の土壌部分で高線量率のβ線が測定された。

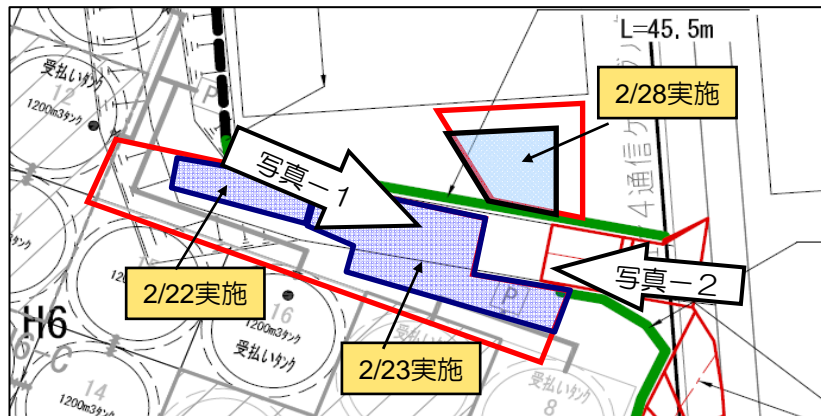
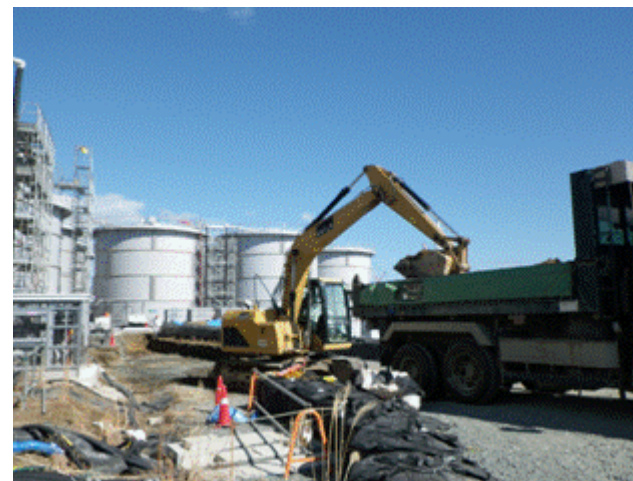
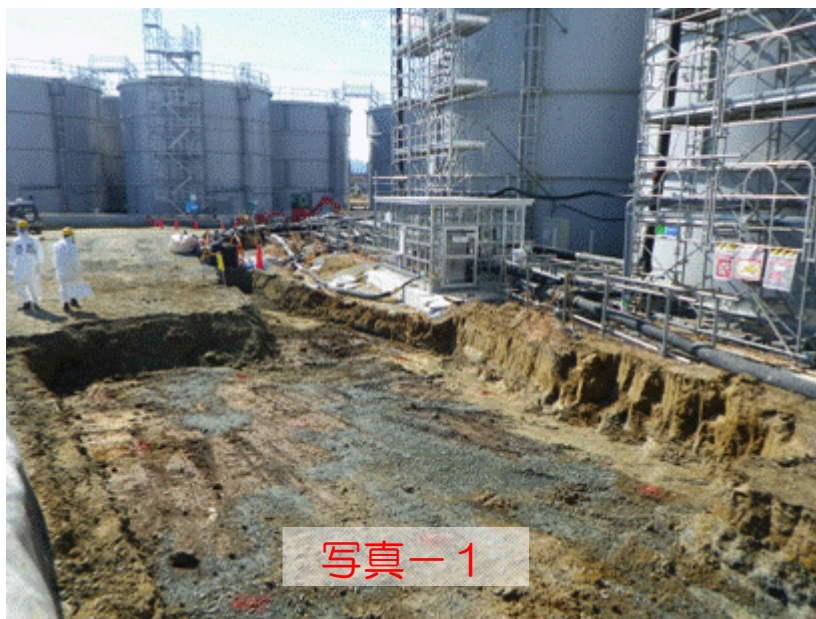
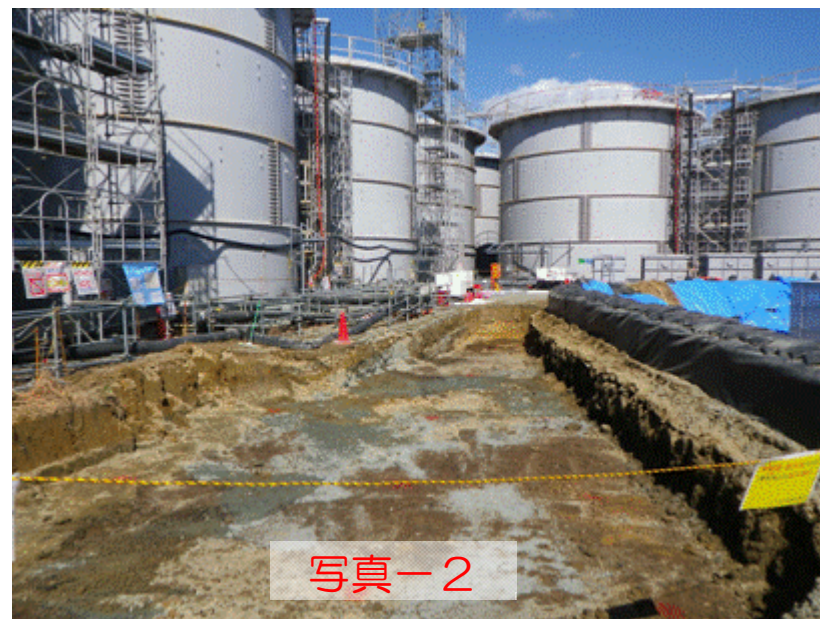
【参考】汚染土除去の状況（作業中の状況）

- 現在130m³程度の汚染土壌回収が完了
- 重機による更なる汚染土壌回収を継続中
- 配管等の干渉物により重機による作業が困難な箇所については、干渉物撤去後に回収作業を進めることとし、現在配管移動・撤去を実施中。
- 別途、汚染状況を踏まえた回収範囲について検討中。

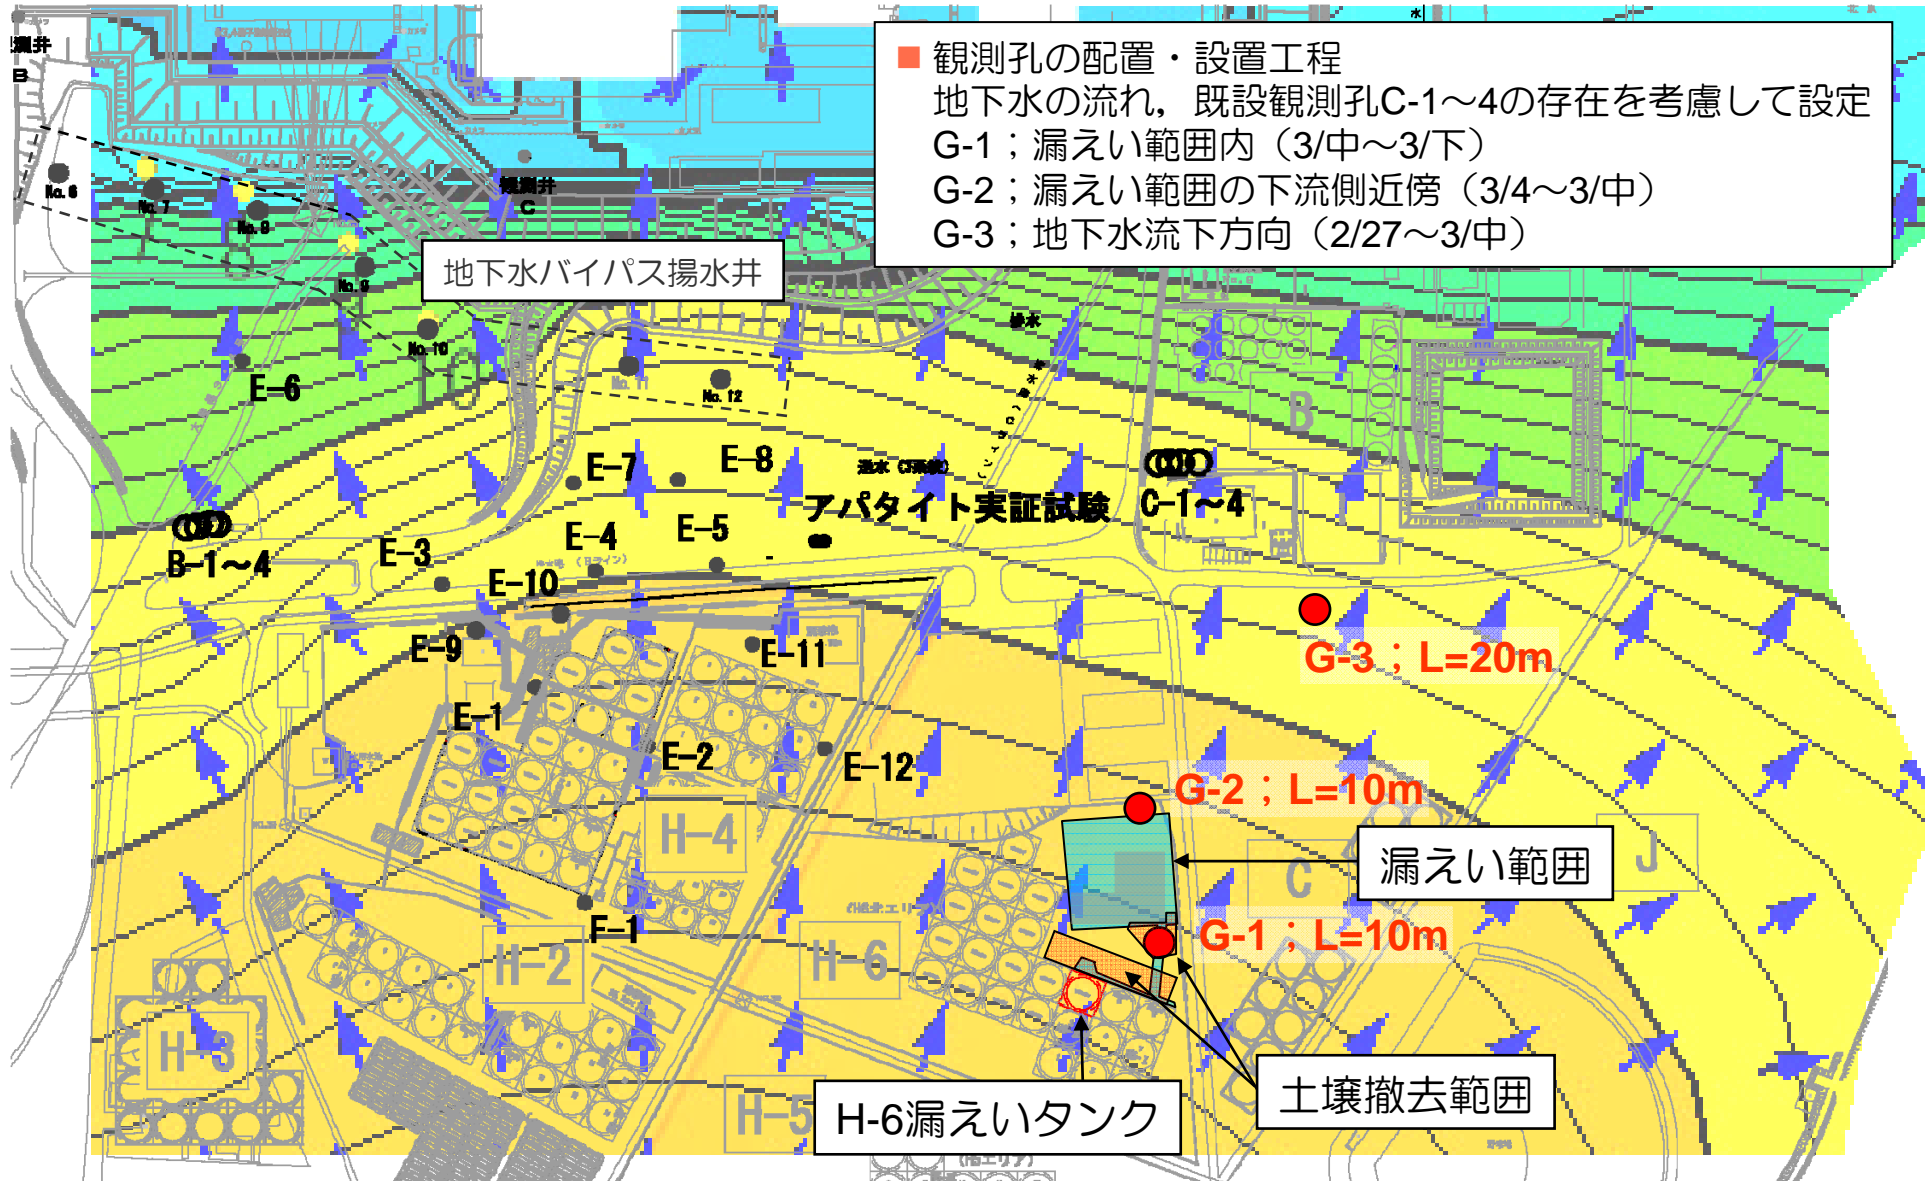
【参考】H-6エリア追加観測孔について

- 地下水の汚染状況を観測するための地下水観測孔の設置作業を開始しており、3月下旬までには設置・観測開始予定。
- 観測孔は、汚染水が漏えいした範囲並びに地下水の下流域に設置予定（計3箇所）

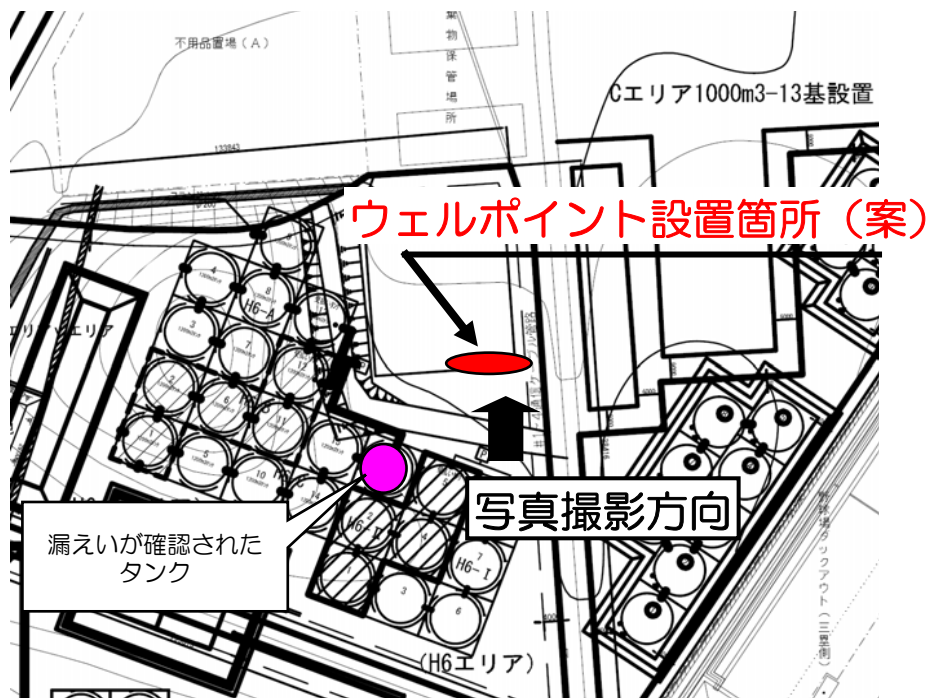
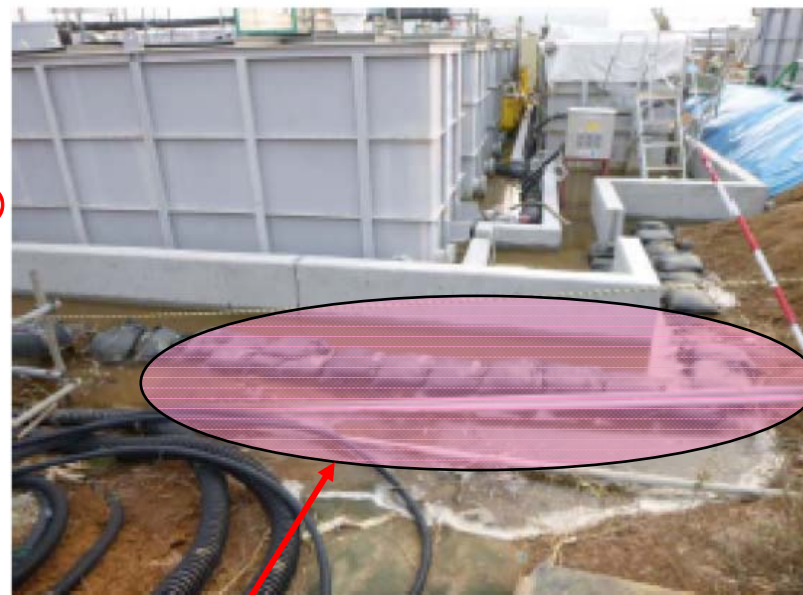
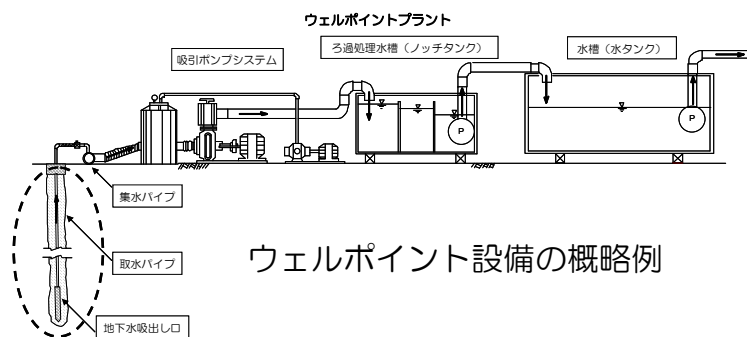
ウェルポイント設置箇所 (案)

- 地下水の汚染が確認された場合に備えて、予めウェルポイントを設置することを計画中
- 資機材は手配済みで、土壌回収、観測孔設置作業の進捗状況に応じて設置（3月下旬設置完了予定、汲み上げ時期は観測孔サンプリングの結果に応じて決定）

設置予定箇所には、電源ケーブル、移送配管等既存設備が多数存在することから、設備の設置に当たっては、障害になる既存設備を撤去・移動した後に着手する予定。

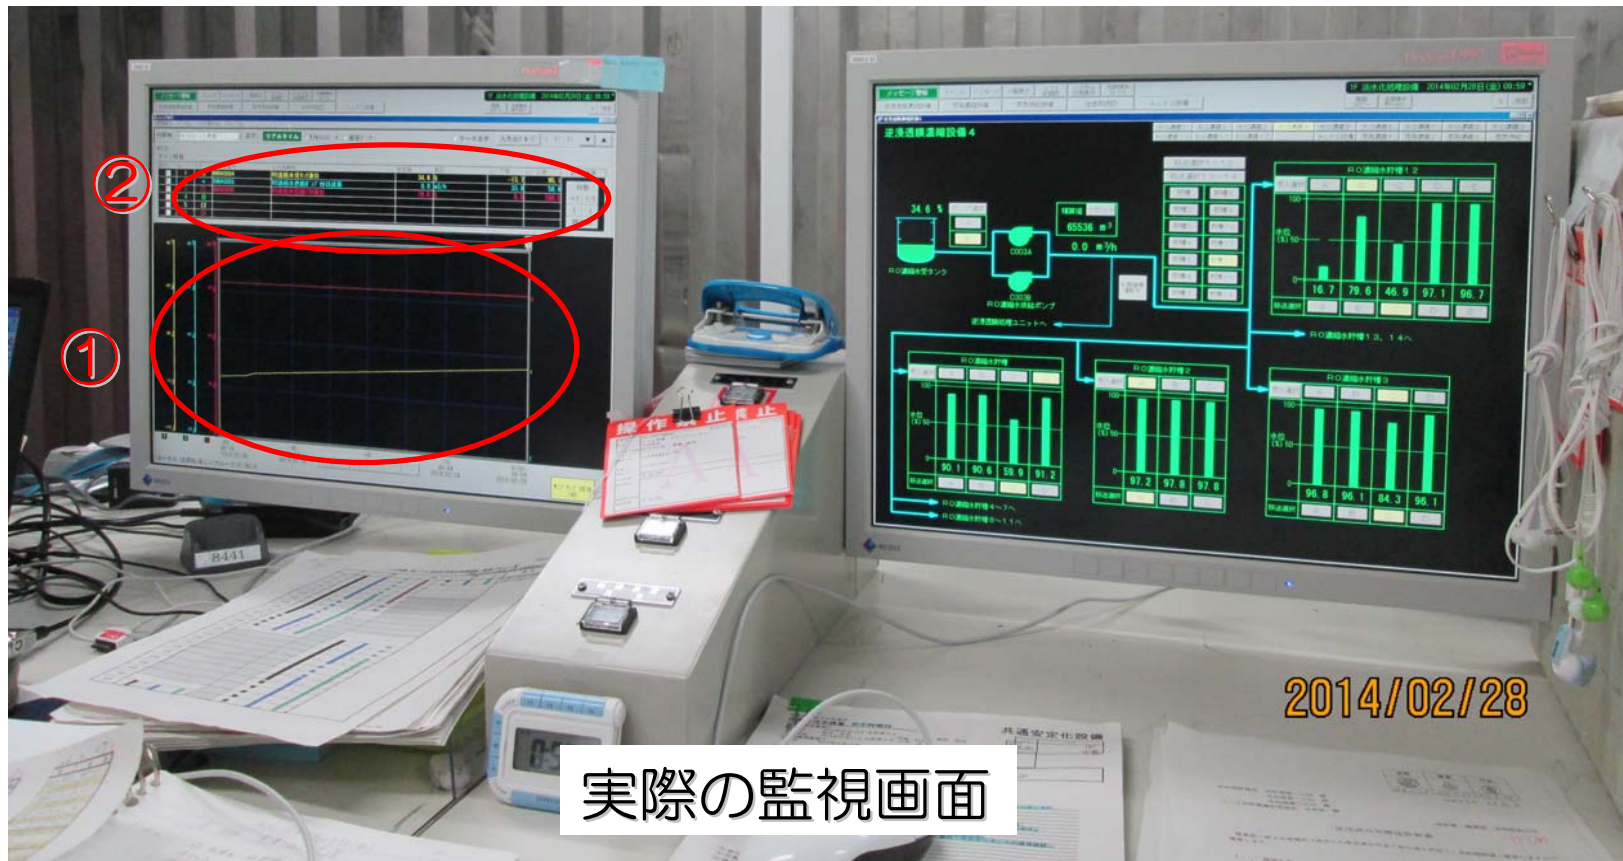
【参考】トレンド監視イメージ

- 汚染水をEエリアタンクへ送水しているにも関わらず、当該タンクの水位が上昇していなかったこと
 - 当社は、協力企業に対して水処理中央操作室（以下、CCRという）での毎時のデータ採取・監視方法を明確には指示していなかった。
 - 協力企業はデータ採取・監視にあたって、自主的に毎時のデータ(デジタル値)採取はしていたが、具体的な監視方法（トレンドのレンジ設定等）を明確にはしていなかったことで、監視方法に個人差が生じていた。（※1）
 - 協力企業はポンプを起動した際に、受入側の水位が上昇することは通常確認しており、2月17日のライン切替後のEエリアタンク水位の上昇は確認していたが、その後はラインが構成された状態でポンプは自動起動/停止するため、ポンプの起動の都度、意識して確認することはしていなかった。
また、トレンド画面ではポンプ流量と受入タンクを同時に表示していたものの、タンク水位レンジが適切でなかった（※2）ことから、ポンプ起動/停止時の水位変動状況を認識しにくい状況であった。
 - 従って、Eエリアタンクの異常兆候を早期に認識することができず、漏えい発生前に当社へ連絡する等の対応をすることができなかった。（※1）

- 0-100%レンジのトレンドグラフ【①】を常時表示して状態を確認
- 加えて1時間に1度、タンク水位等の各状態値【②】について確認し記録
- 2直の操作員は、1直から引き継いだ上記記録の数字が変化していないことに気づき、異常を疑う

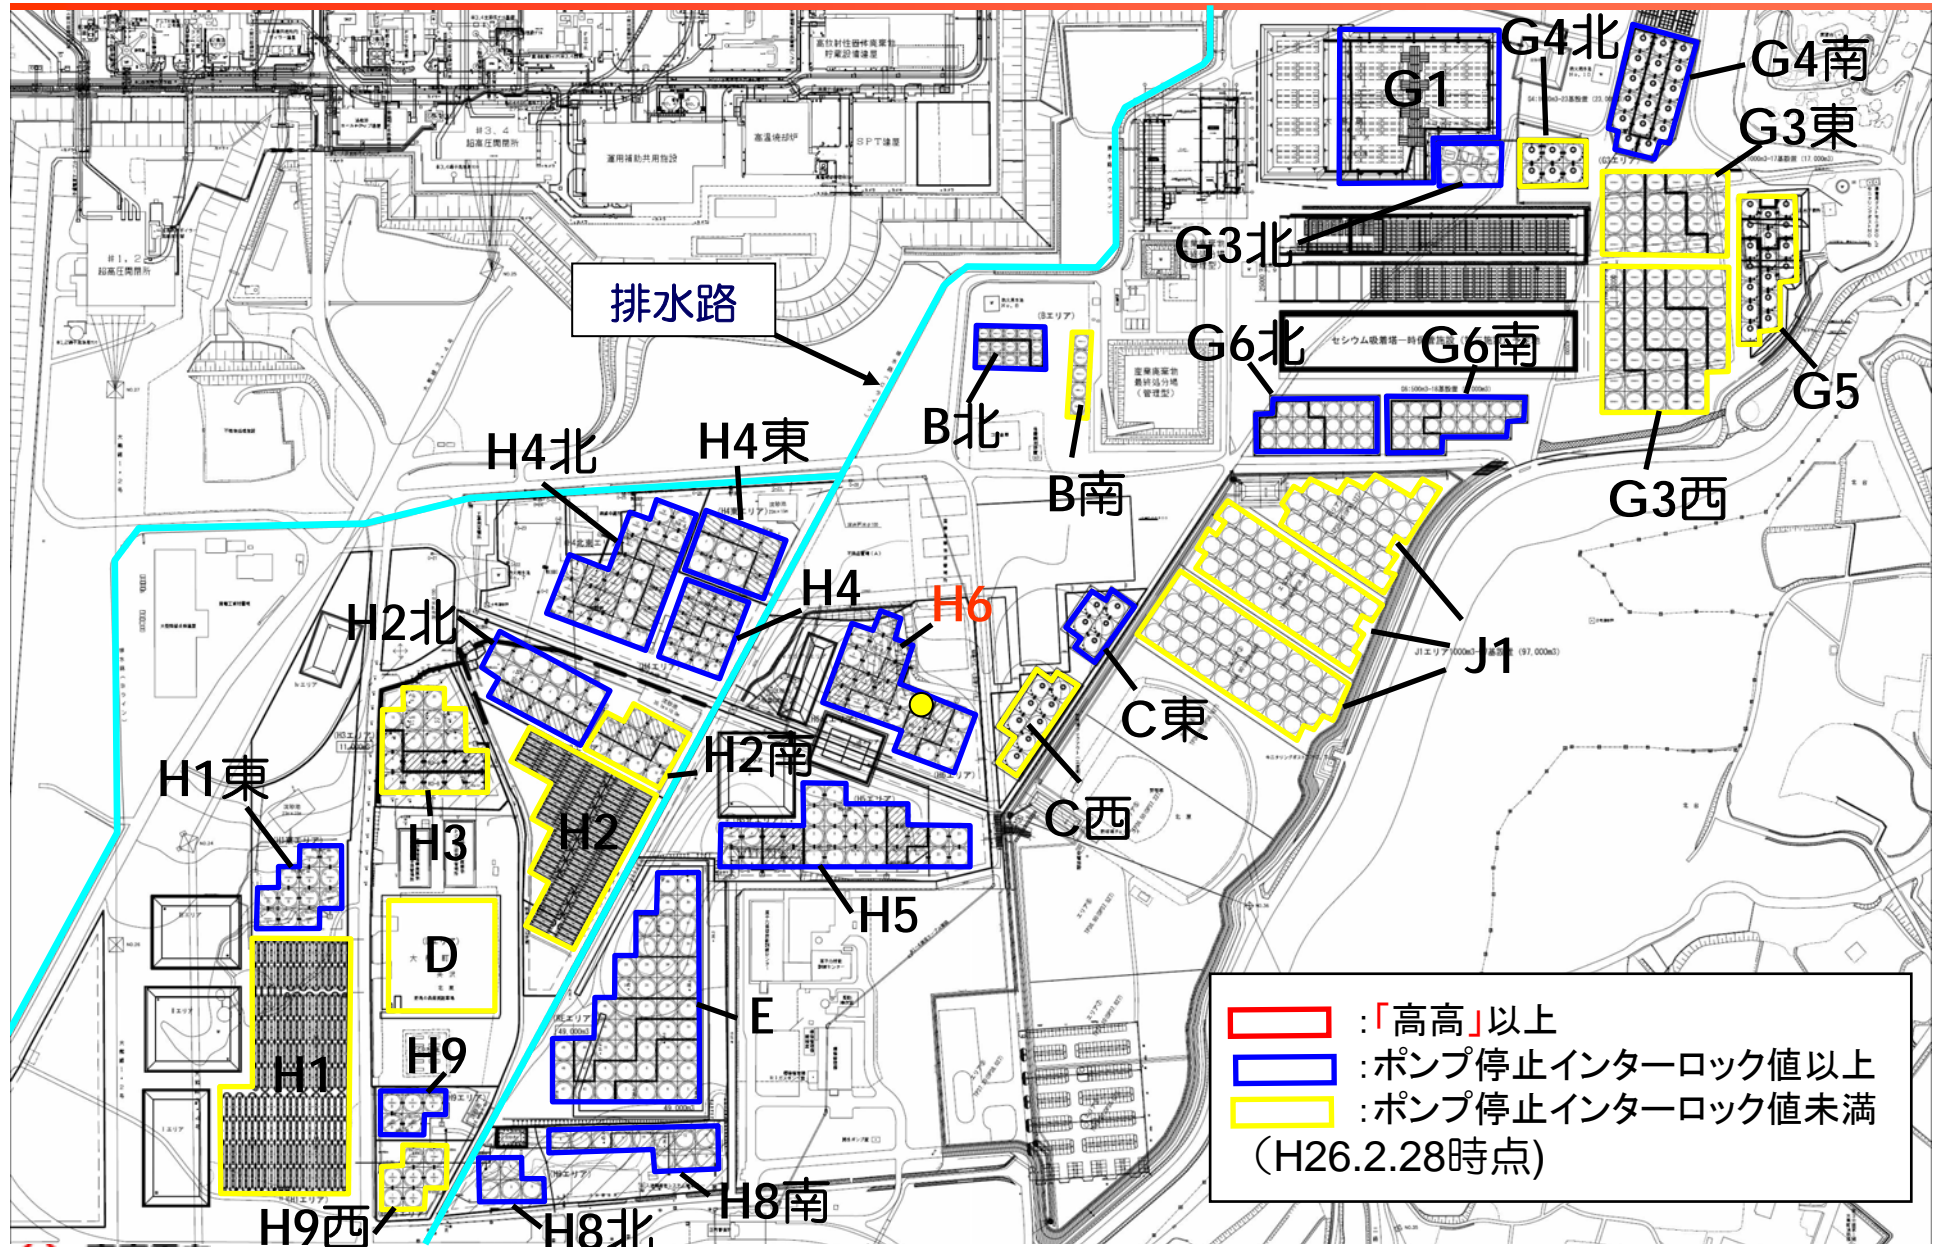
【参考】タンク水位について

- 全ての水位計に対する漏えい警報発報の制御系改善
 - ◆ 現状、受払タンク以外のタンクは、漏えい検知の観点から水位低下率による警報を出す設計。一方、受払タンクは溢水防止の観点から高水位に対する警報を出す設計。
 - ◆ 改善として、全タンクに溢水防止・漏えい検知の双方の観点から水位高高および水位低下率について警報を出すように改造する（3月中旬目処）
- 汚染水をタンクから溢水させないための制御系改善
 - ◆ 現行の供給ポンプ停止インターロックは、送水先となっているタンクグループの受払いタンク水位の高信号のみ。
 - ◆ 上記に追加して、送水先となっていないグループを含め全ての受払いタンクで高高警報が発生したら、供給ポンプを強制停止するインターロックを追加（※）する（3月下旬目処）
 - （※）送水ポンプからタンク群には必ず受払いタンクを経由して送水されるため、受払いタンクの水位と連動した送水ポンプ停止インターロックを設けるとともに、受払いタンク以降の連結タンクに水位高高警報が発生した場合には、天板からの実水位の確認を確実に行うことで安全性を確保する。

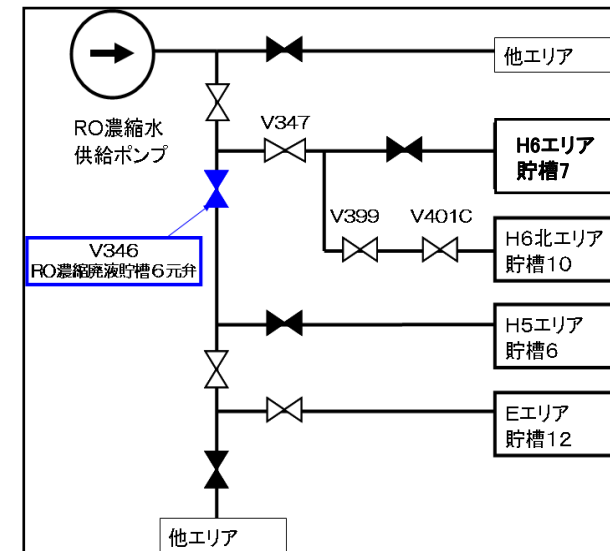
弁名称：RO濃縮水貯槽6元弁

- ・ V346は、H5エリアのタンク（貯槽6）の元弁であるとともに、Eエリアのタンク（貯槽12）の元弁でもあるが、H5エリアのタンクが先に設置されているため、弁名称は、「貯槽6元弁」となっている。
