汚染水に関わる現場進捗状況

平成26年4月7日

東京電力株式会社

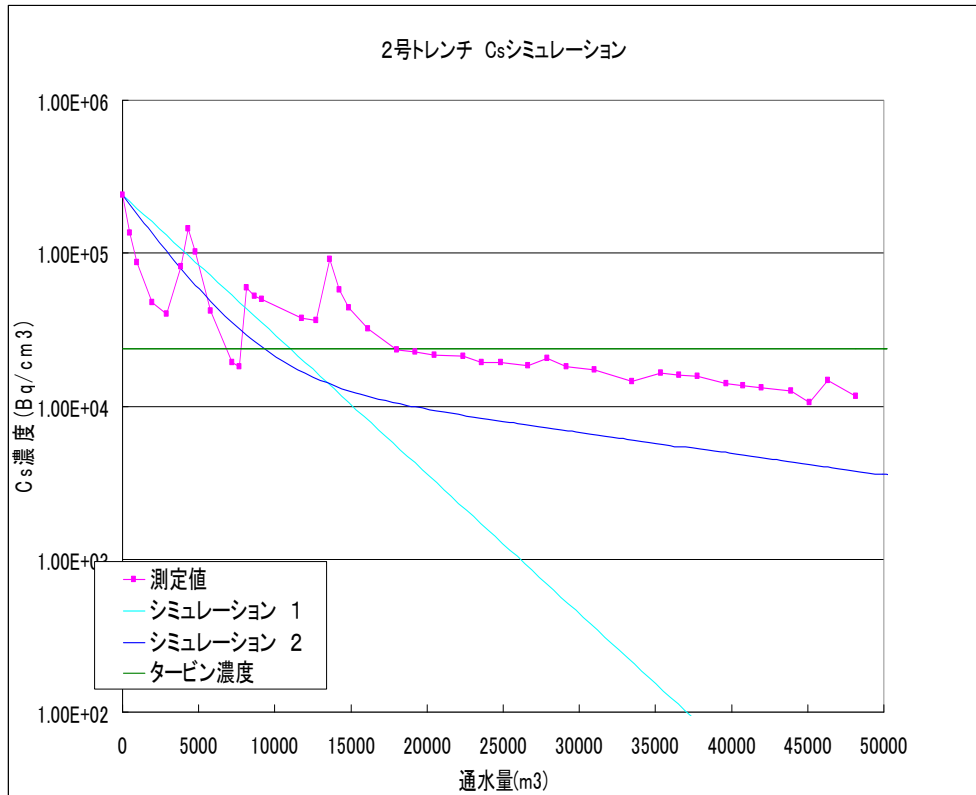
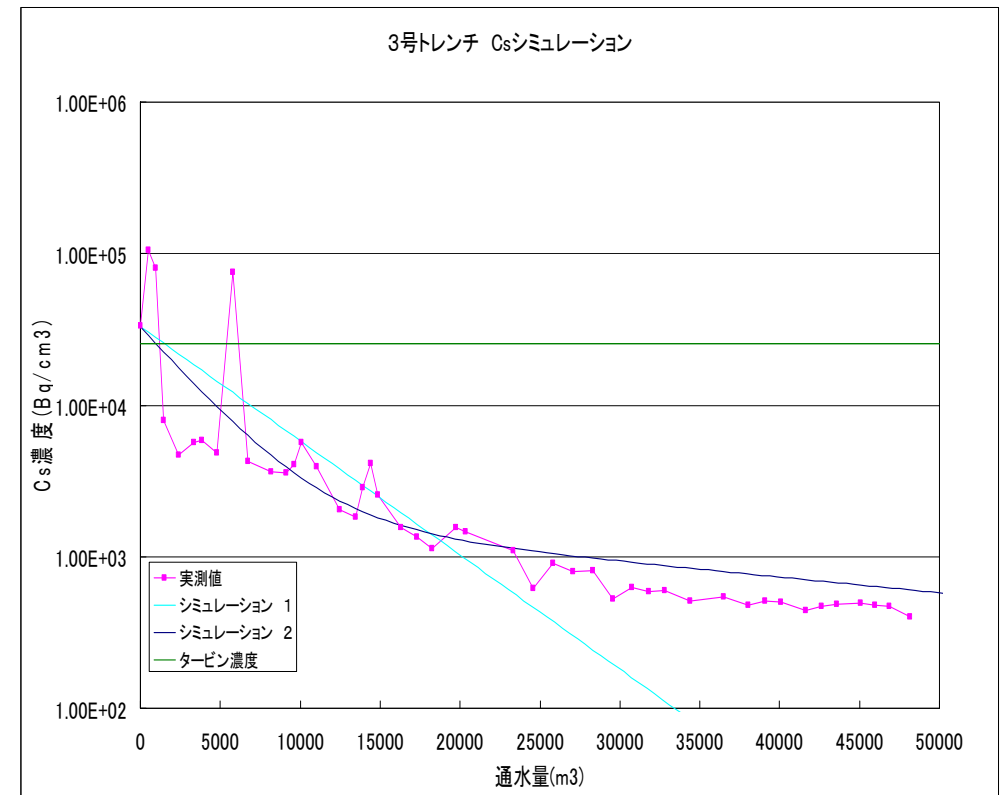
主トレンチ（海水配管トレンチ）内汚染水の処理状況評価結果

シミュレーション1: タービンからの流入なし、トレンチ内滞留水の流動性による影響を考慮しないケース
 シミュレーション2: 1のケースに、仮定としてトレンチ内の1/3を流動性が乏しい領域と想定し、1m³/hにて滞留水が混ざり合うことを想定

2号機、3号機ともに浄化開始以降、放射能濃度の低減が確認されている。

浄化を一時的に停止している状況における放射能濃度の再上昇が確認されており、トレンチ全体の滞留水の流動性から、浄化効率の低下は否定できない。

トレンチ内汚染水浄化の目的は、止水に先行して可能な限りリスクを低減するものであり、今後も、止水作業が開始されるまで継続的に浄化を進めるとともに、トレンチの止水工事準備を進める。

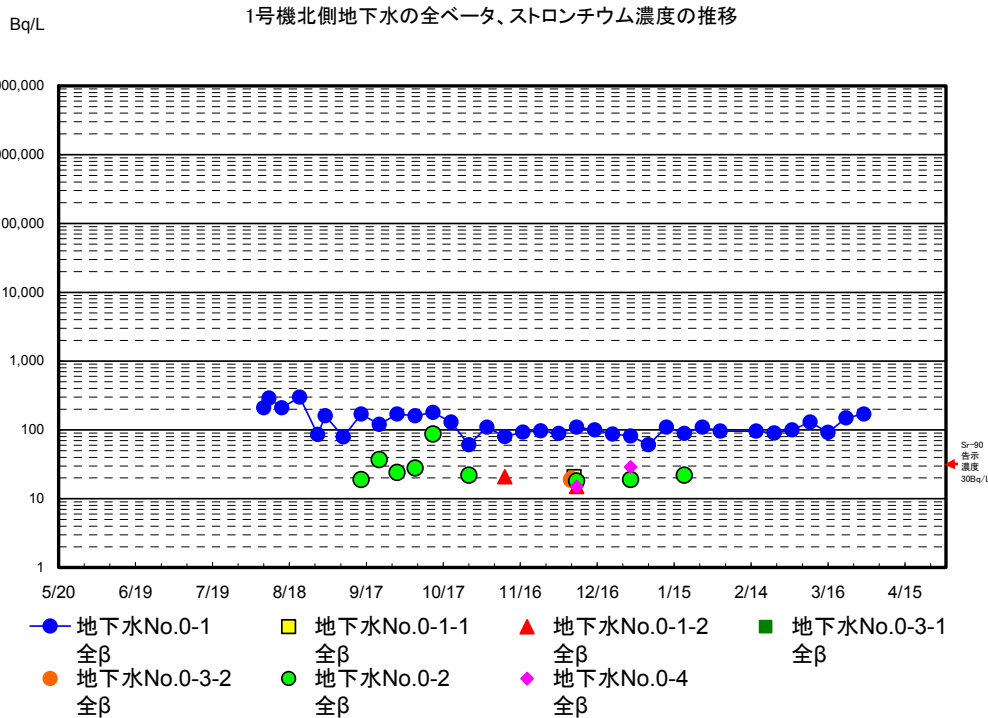
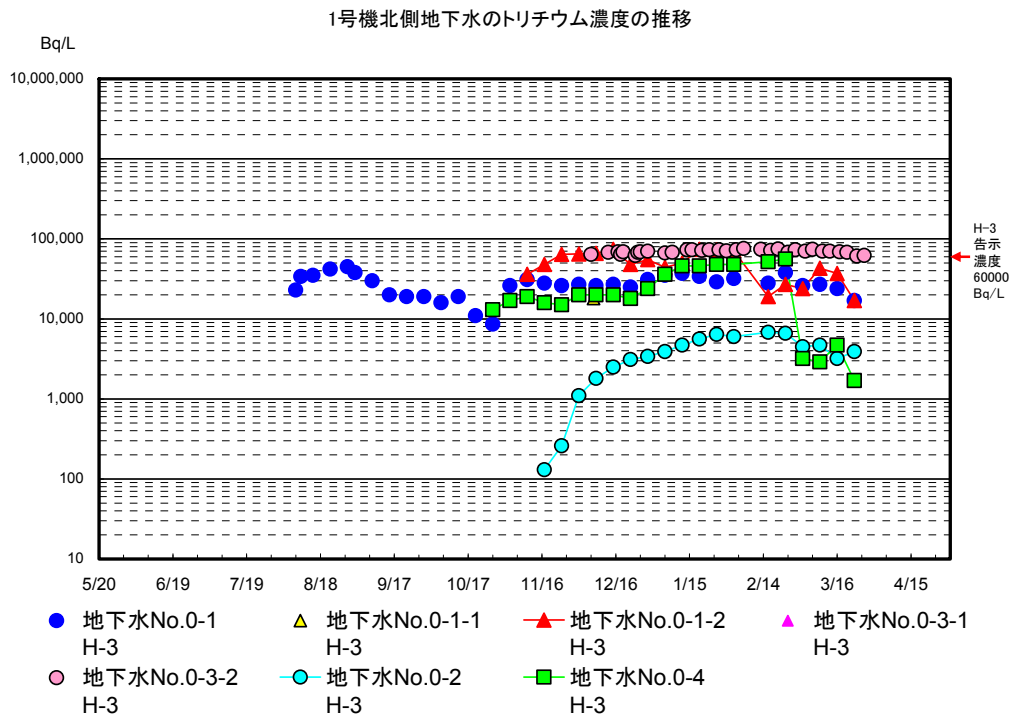
タービン建屋東側の地下水濃度の状況<1号機取水口北側エリア>

- 北西側のNo.0-2を除き、H-3濃度が高く、海側のNo.0-3-2で地下水の汲み上げを継続中。
- 3月に入って、No.0-1-2、No.0-2、No.0-4で、H-3濃度が低下。
- No.0-3-2についても、若干低下。
- 本エリア護岸部の1～4号機取水口北側海水中のH-3濃度も低下傾向にあり、当面監視を継続する。

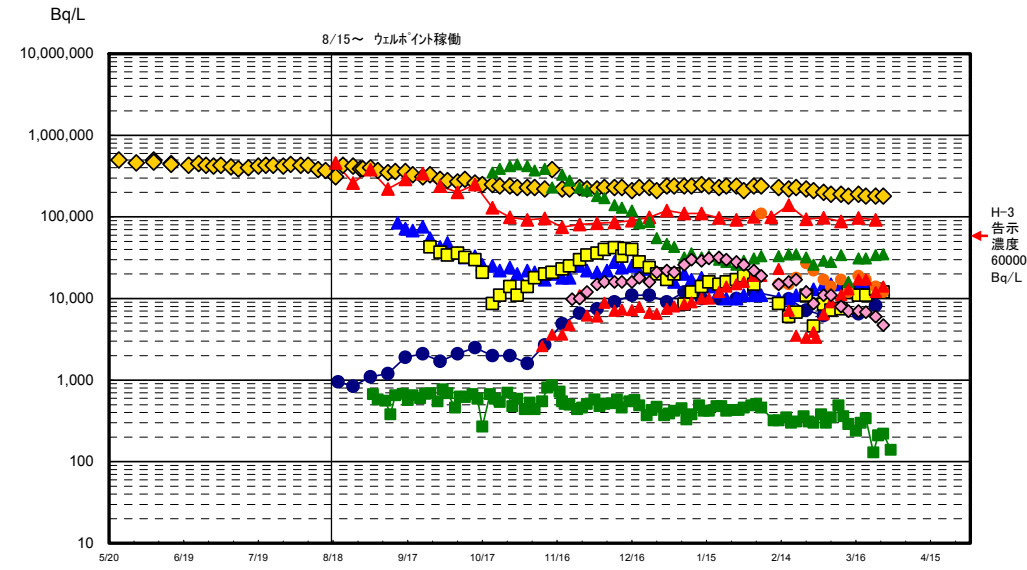
1,2号機取水口間地下水のトリチウム濃度の推移

- 1,2号機間ウェルポイントは、H-3、全β濃度が十万Bq/L前後と高い状況。
- No.1-16は、1/30に全β濃度が310万Bq/Lまで上昇したが、2月中旬より低下に転じ、3/3以降は150万Bq/Lを下回るレベル。1/29より開始したNo.1-16(P)の地下水汲上げによる効果を継続監視。
- 過去の漏えいの際に汚染水が流れたと考えられる電線管に近いNo.1-6は、全β濃度が高濃度で推移。加えてCs-137も高濃度。ボーリングコアの線量率分布測定を実施した結果、電線管下部の採石層の深さで高線量であった。
- 引き続き、ウェルポイント及びNo.1-16(P)での汲み上げを継続し、外部への漏えい防止に努める。

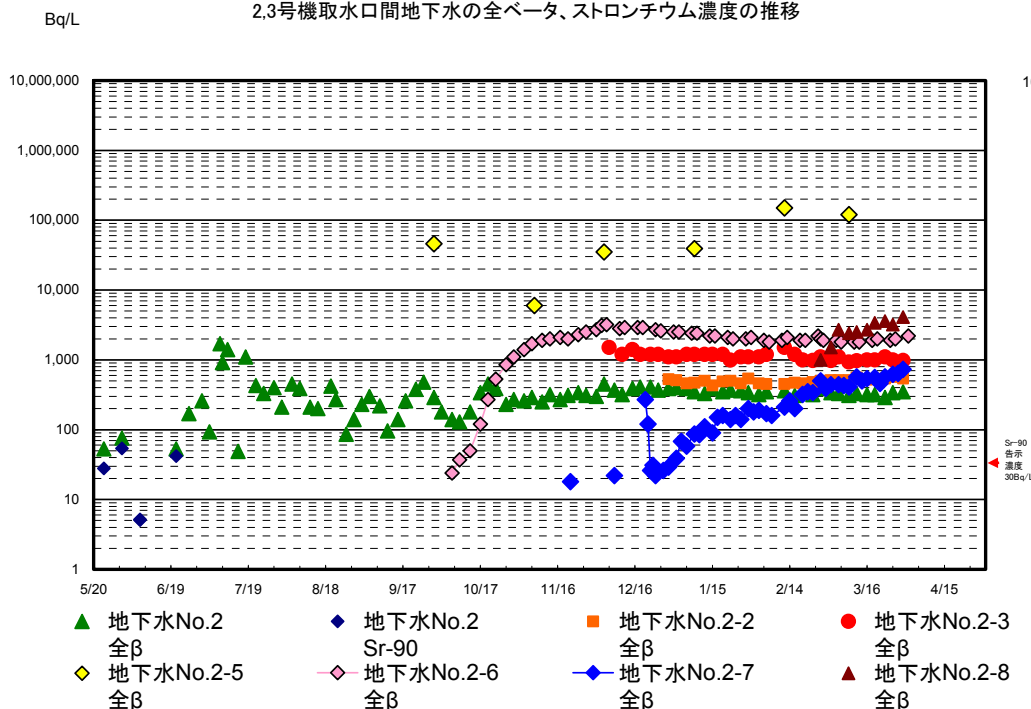
2,3号機取水口間地下水の全ベータ、ストロンチウム濃度の推移

- 2, 3号機取水口間は、北側（2号機側）で全β濃度が高い状況のため、ウェルポイントによる地下水汲み上げを継続中。
- No.2-7、No.2-8で全β濃度が上昇傾向。
- 2, 3号機取水口間護岸部海水の全β、H-3濃度も特に上昇は見られていないことから、引き続き監視を継続しつつ、ウェルポイントの運用等について検討する。

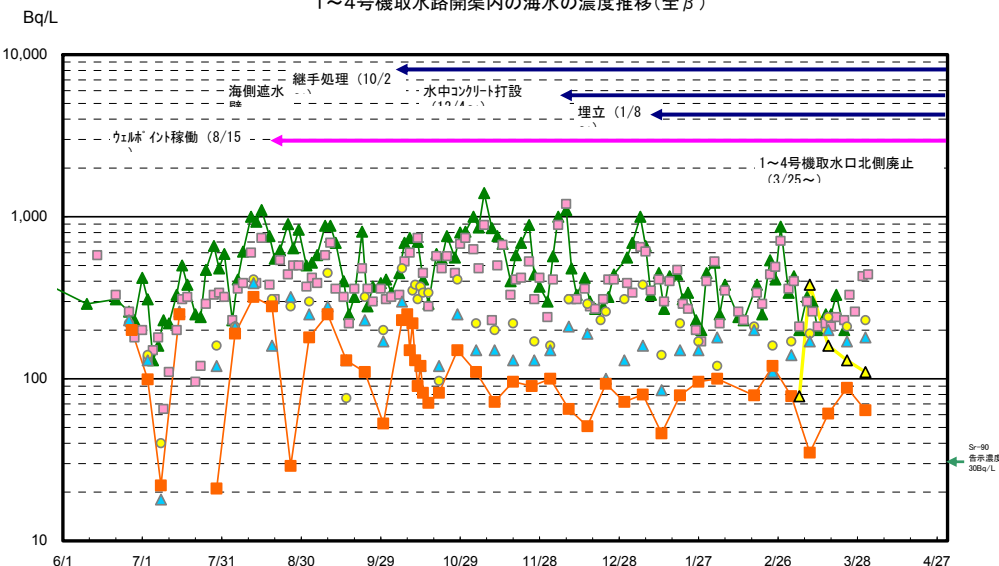
1～4号機取水路開渠内の海水の濃度推移(全β)

○ 1～4号取水口北側及び1，2号機取水口間の海水の全β、H-3濃度は、遮水壁工事の進捗に伴い拡散が抑えられたことにより昨年夏にかけて上昇したが、地盤改良の実施及び1，2号機取水口間のウェルポイント稼働（8/15）により横ばい傾向となり、昨秋以降は低下傾向。

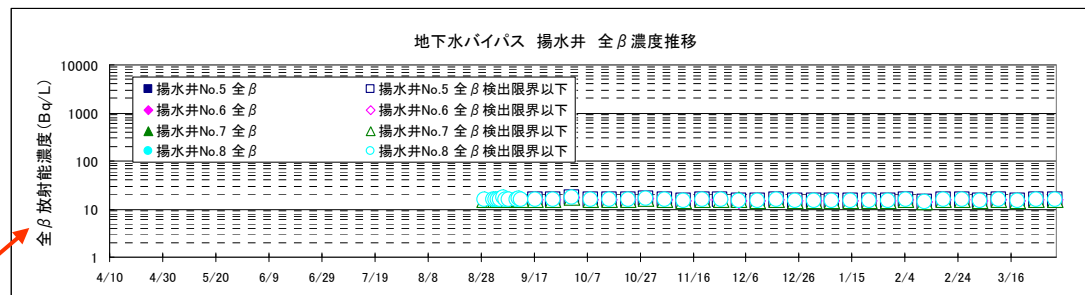
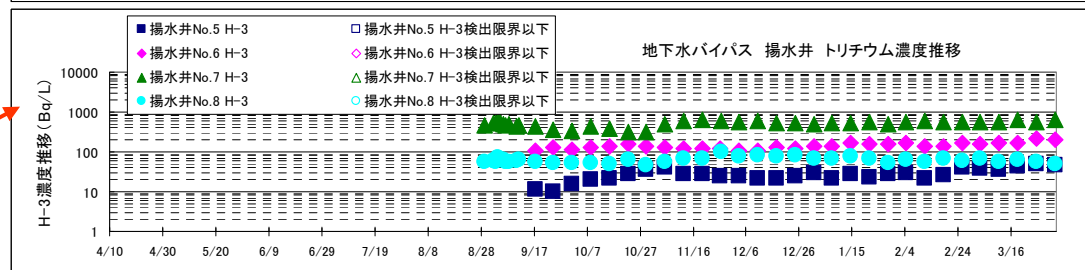
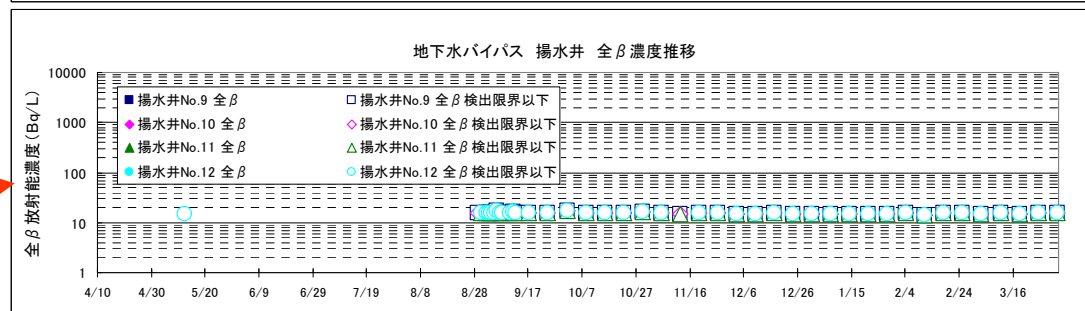
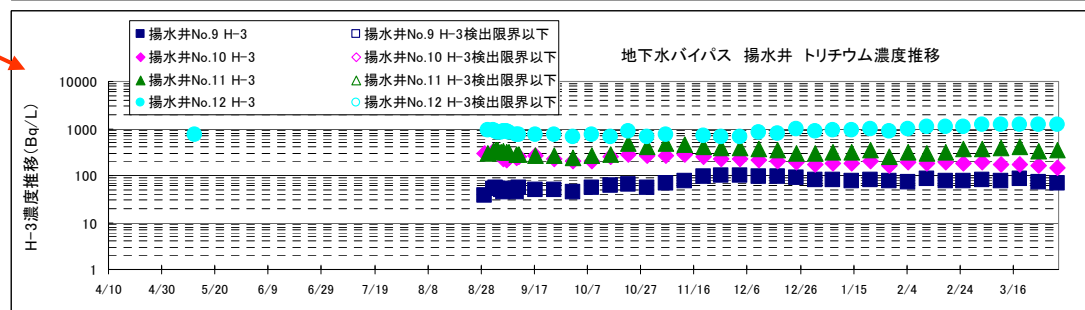
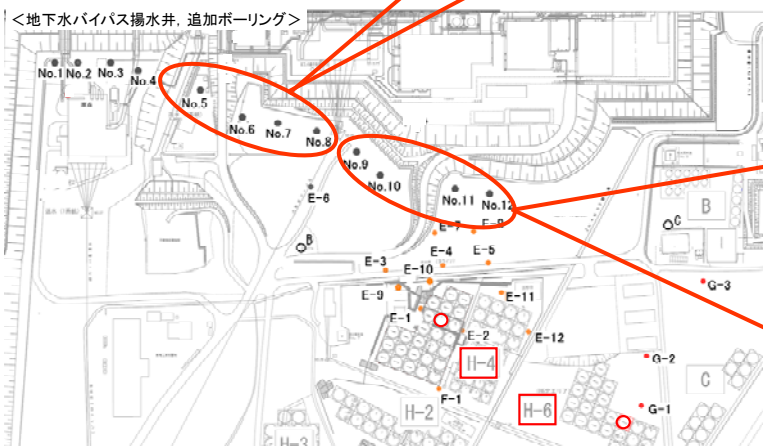
地下水バイパス揚水井の放射能濃度推移

■ 地下水バイパス揚水井は、全β、トリチウムともに特に変化無く横ばい状態。

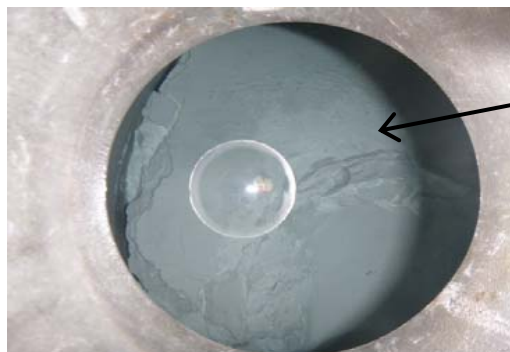
吸着塔4B内部
白色の吸着材2の表層部に
白い堆積物を確認。

(水面に観察される円形は開口部からの反射)

吸着塔4B、7B共に内部に炭酸塩スラリーが存在していたと評価。

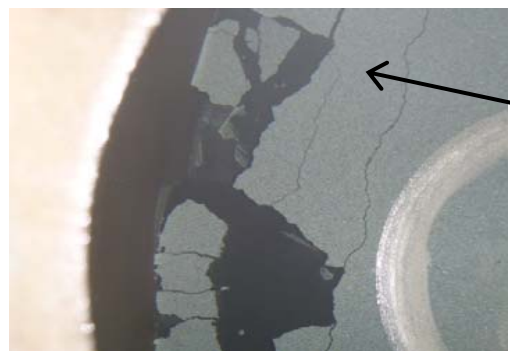
吸着塔7B内部
黒色の吸着材3の表層部に
微少な白い堆積物を確認。

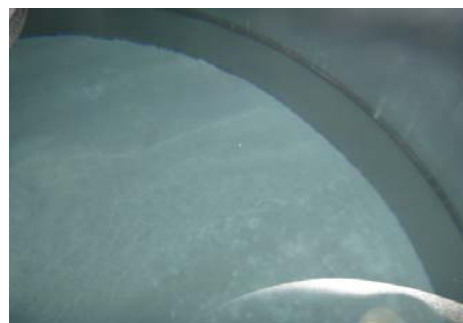
吸着塔 4 A
吸着材 2 が白色であり、白
い堆積物は評価中

- **吸着塔 1 A、2 A 内部には炭酸塩が存在** していたと評価。
- **吸着塔 4 A、5 A、3 A は評価中。**
- **吸着塔 8 A 内部には炭酸塩が存在していない** と評価。
(若干の白い堆積物は流出した吸着材 2 と推定)

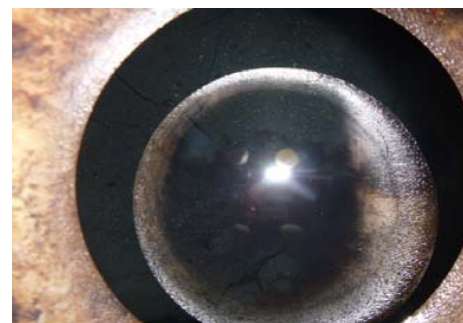
吸着塔 8 A
吸着材 3 (黒色) の上に若干
の白い堆積物を確認
