1～4号サブドレン集水設備設置工事 一部計画の見直しについて

平成26年4月24日

東京電力株式会社

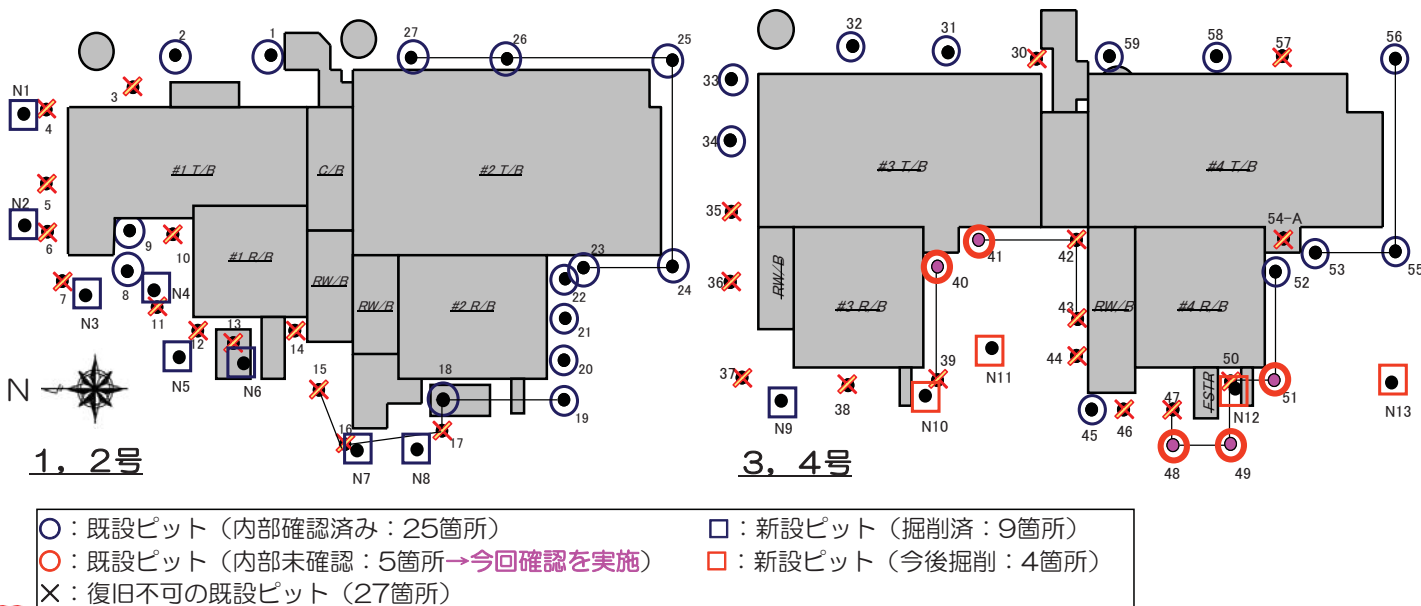
今回調査した既設サブドレンピット

- 当初の計画では、既設サブドレンピット全57箇所のうち、30箇所を復旧し、新設ピットを13箇所設置する計画としていた。
- 今回、3号機山側のNo.40, 41ピット（3号機R/B構台内部にあり瓦礫撤去工事と干渉）、4号機山側のNo.48, 49, 51ピット（碎石の下にありカバー工事と干渉）について、アクセスが可能となったことからピット内の調査を実施。

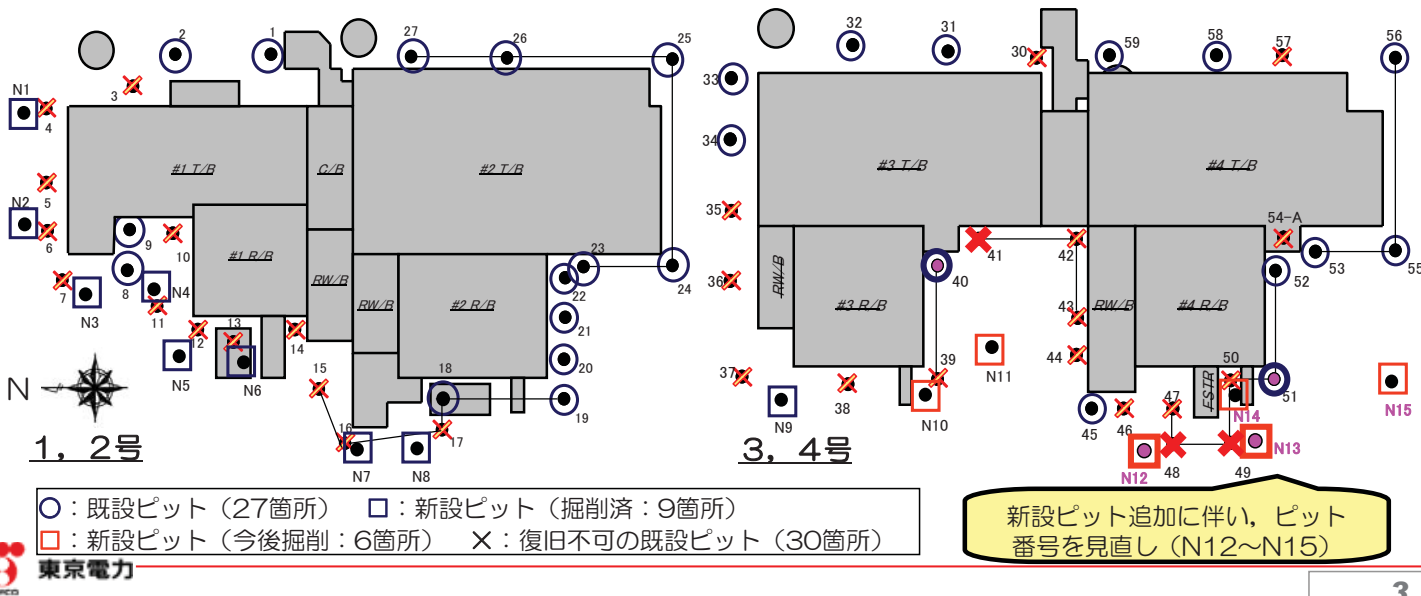
既設サブドレンピット調査結果と対応方針

ピットNo.	調査結果	対応方針
40	復旧可能	(当初計画どおり復旧)
41	復旧不可	No.40ピットと近接していること、周辺には高線量瓦礫置場があり高線量のため、代替の新設ピットは設置しない。→既往の浸透流解析結果より、影響は小さいと判断【次頁】。
48	復旧不可	近傍に新設ピットを代替設置。
49	復旧不可	近傍に新設ピットを代替設置。
51	復旧可能	(当初計画どおり復旧)

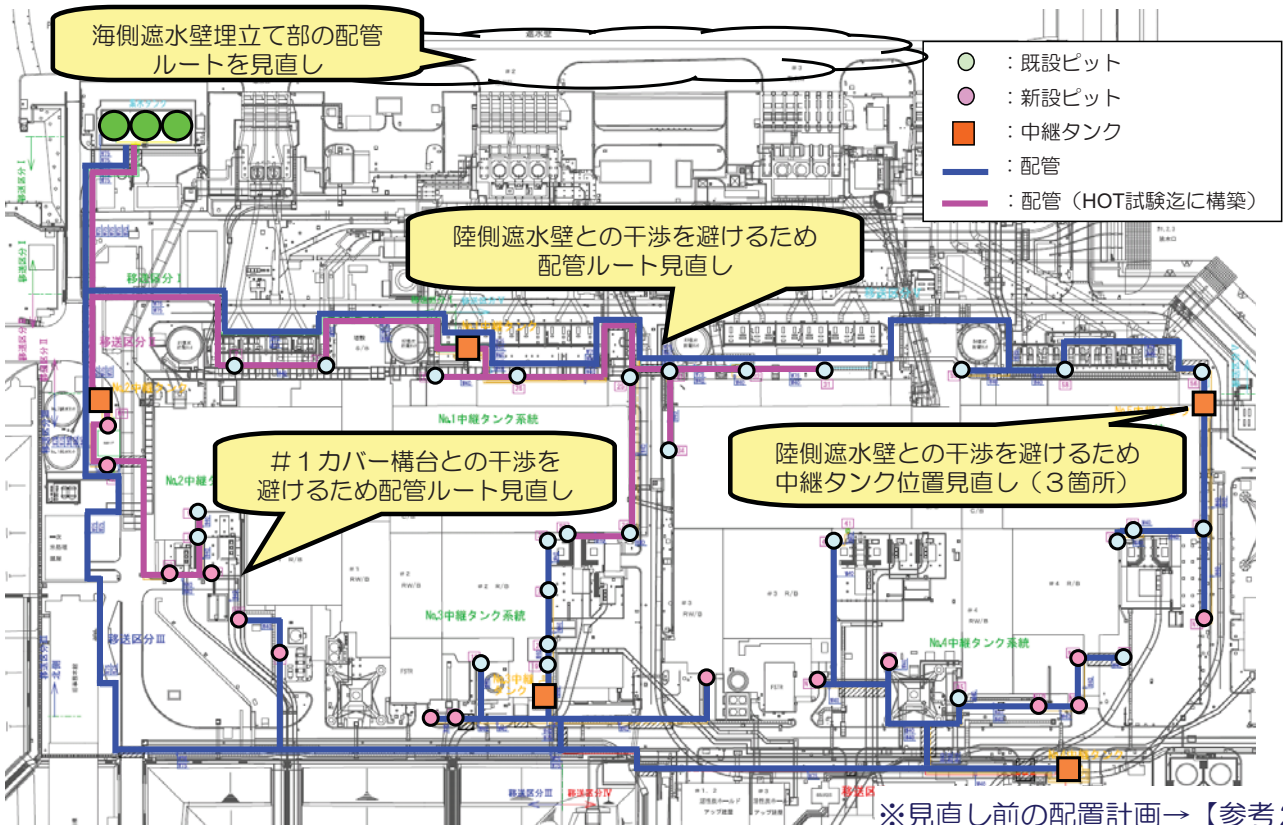
サブドレン集水設備の配置計画見直し

- 移送配管ルート及び中継タンクの位置についても、陸側遮水壁をはじめとした他工事との調整を行い、以下のとおり一部見直しを実施。
