タービン建屋東側における 地下水及び海水中の放射性物質濃度の状況について

平成26年4月24日
東京電力株式会社

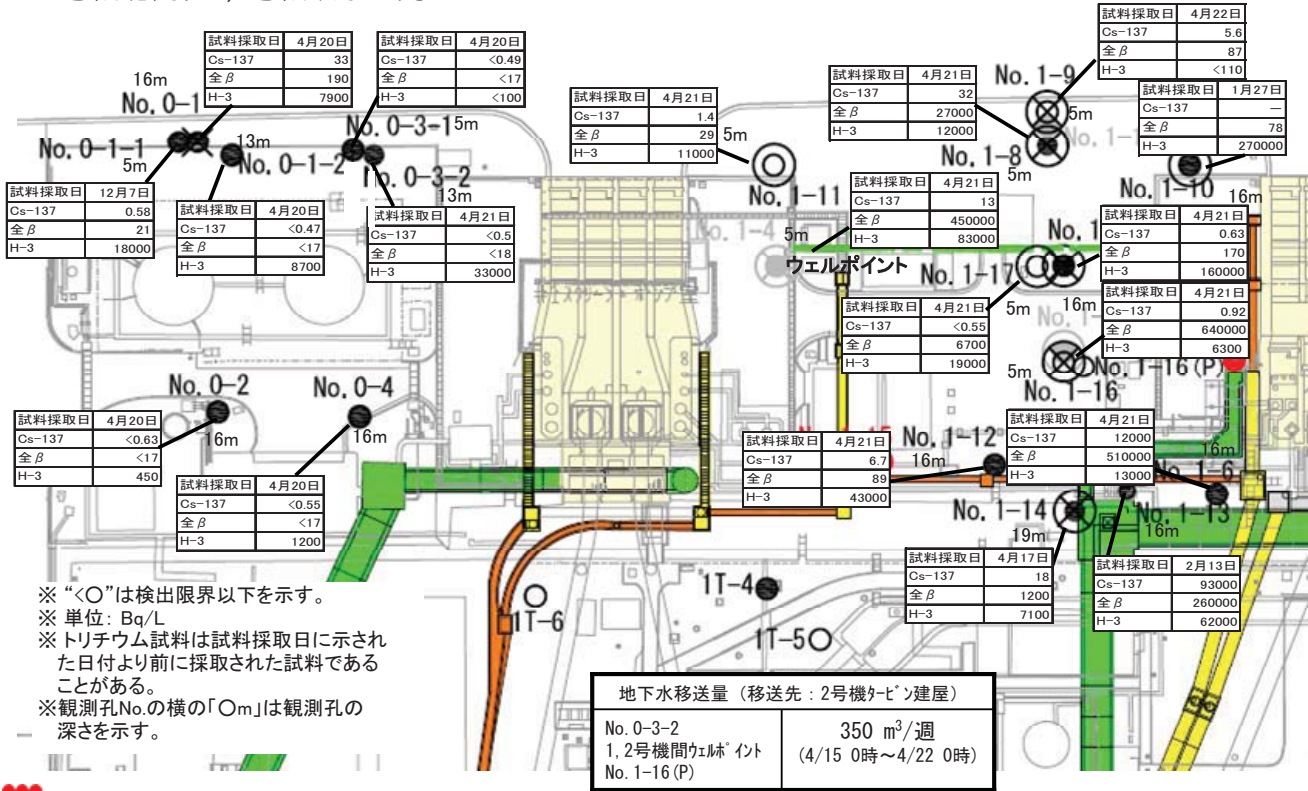
タービン建屋東側の地下水濃度 (1/2)

- H-3濃度が高い海側のNo.0-3-2で、12/11より開始した地下水汲み上げによる効果を継続監視(1m³/日)。4/7以降、30,000Bq/L台に低下。
- 3月以降、No.0-1-2、No.0-2、No.0-4で、H-3濃度が低下。

- 1,2号機間ウェルポイントは、H-3、全β濃度が十萬Bq/Lと高い状況。
- No.1-16は、1/30に全β濃度が310万Bq/Lまで上昇したが、2月中旬より低下に転じて100万Bq/L台で推移していたが、4/7以降100万Bq/L以下に低下。
1/29より開始したNo.1-16(P)の地下水汲上げによる効果を継続監視(1m³/日)。

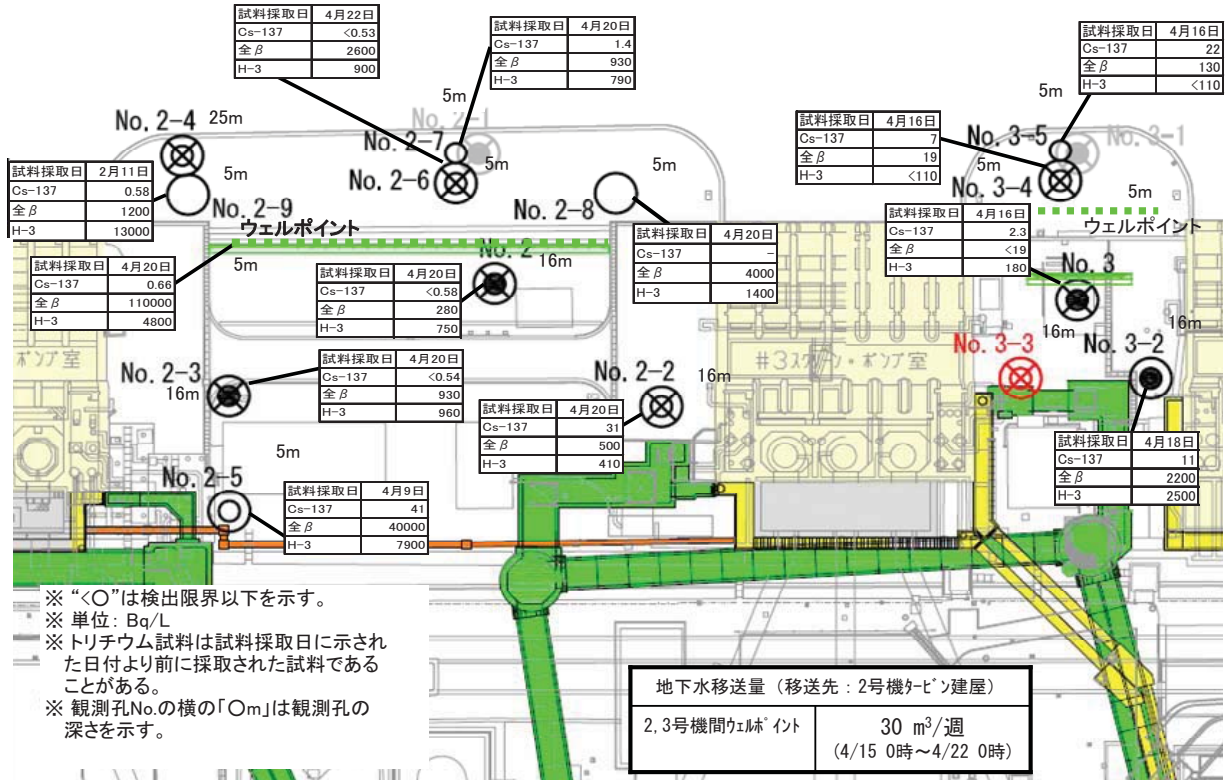
タービン建屋東側の地下水濃度 (2/2)

- 2, 3号機取水口間は、北側(2号機側)で全β濃度が高い状況。
- No.2、No.2-2、No.2-3、No.2-6では、全β、H-3濃度とも横ばいで推移し、上昇は見られていない。
- 南側の汚染状況を確認するため、No.2-8で採水を開始。エリア中央のNo.2-6と同程度の濃度であったが、全β濃度が上昇し、4,000Bq/Lで横ばい。
- 地盤改良の外側のNo.2-7は、全β濃度が上昇傾向。
- 地下水濃度の高い北側で、12/18より継続開始したウェルポイント北側の地下水汲み上げによる効果を継続監視(12/8~2/13:2m³/日、2/14~:4m³/日)。

- 各観測孔とも放射性物質濃度は低いレベルで推移。
- No.3-5で、全β濃度が300Bq/Lまで上昇したが、以前のレベルに低下。
- 分岐トレンチの近傍にNo.3-2を追加。全β、H-3濃度とも高い時期(昨年7月)のNo.3と同レベル。

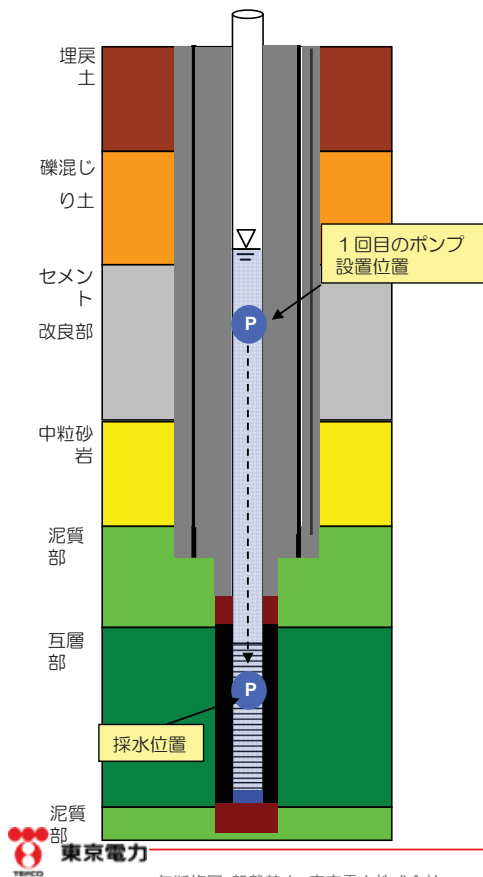
【参考】採水方法

○タービン建屋東側の下部透水層（互層部（Ⅲ層）以下、下部透水層）地下水の水質については、低濃度であったものの、測定結果にバラツキがあったことから、その結果の評価について専門家に相談し、観測孔の設置状況（カメラで孔内の観察）、手順の確認等を実施してきた。専門家からは以下のようなご意見を頂いた。

- ・既存の水質分析結果からは、下部透水層の水質を直ちに評価することはできない。
- ・観測孔の設置手順に不適切な点は見当たらず、カメラ観察の結果からは観測孔の破損は確認できない。
- ・観測孔設置の際に洗浄を実施しているが、孔内水が完全に入れ替わっていない可能性が考えられることから、洗浄方法を変更し採水する。

今回の検討結果を踏まえて、今後の互層部の水質測定のための採水は、以下のように実施する。

【観測孔が完成して1回目の採水】（H25J⑦は実施済み）

- (1) 観測孔の地下水水位表層部にポンプを設置し、孔内の急激な水位低下を防止するため、観測孔内の入れ替えが完了する相当量の水をゆっくりと汲み上げる。
- (2) 孔底堆積物を巻き上げない高さにポンプを静かに下ろし、ゆっくりと採水を行う。

【2回目以降の採水】

- (1) 孔底堆積物を巻き上げない高さにポンプを静かに下ろし、孔内の急激な水位低下を防止するため、ゆっくりと採水する。

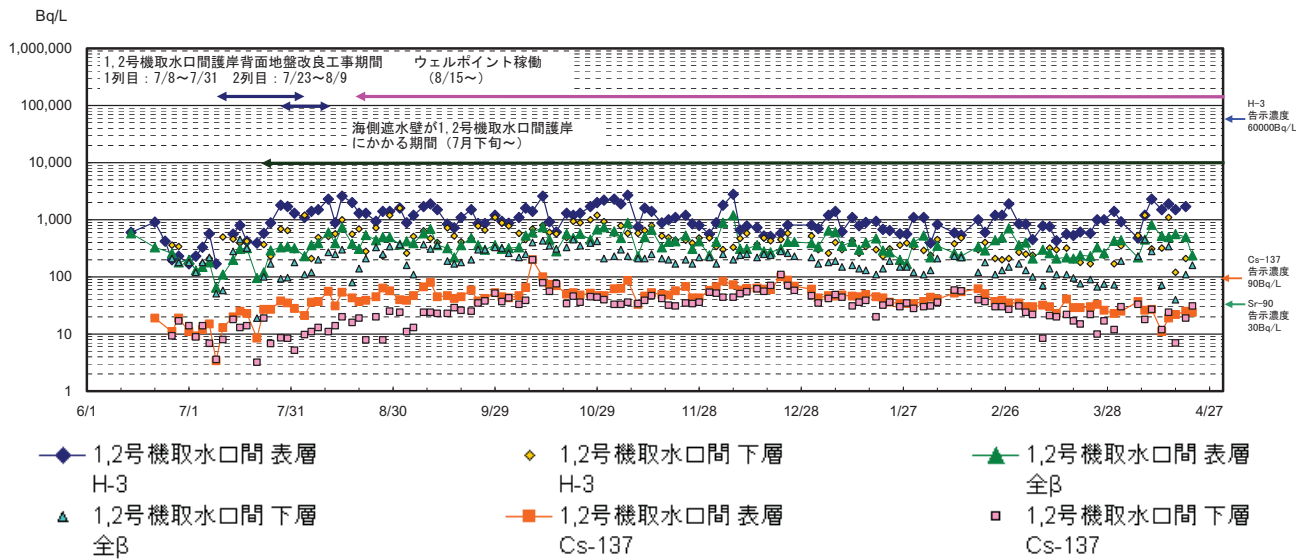
1,2号機取水口間の海水の濃度推移

- 1~4号機取水口北側及び1,2号機取水口間の海水のH-3、全 β 濃度は、遮水壁工事の進捗に伴い昨年夏にかけて上昇したが、地盤改良の実施及びウエルポイント稼働(8/15)以降は横ばい傾向となり、秋以降は低下傾向。
- 1,2号機、2,3号機、3,4号機取水口間のH-3、全 β 濃度について、3月末以降上昇が見られる。
- 遮水壁内側の埋立工事の進捗に伴い、1号機、2号機、3号機取水口前のシルトフェンスを撤去。また、新たに1~4号機取水口南の遮水壁開口部前にシルトフェンスを設置し、その外側で採水を開始(3/6~)。
- 2,3,4号機取水口前(シルトフェンス内側)において、4/4の豪雨後に採取した試料でCs-137濃度がそれまでの5~20倍まで上昇し、4/5に以前のレベルに低下。
- 遮水壁開口部の海水のCs-137、H-3、全 β 濃度は、東波除堤北側と同レベル。
