3号機 原子炉建屋1階 主蒸気隔離弁室内調査の実施について

平成26年4月24日
東京電力株式会社

3号機 主蒸気隔離弁（MSIV）室内 調査について （4月23日実施分 速報）

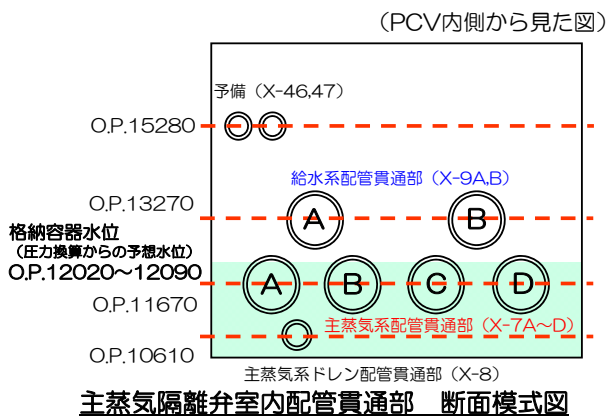
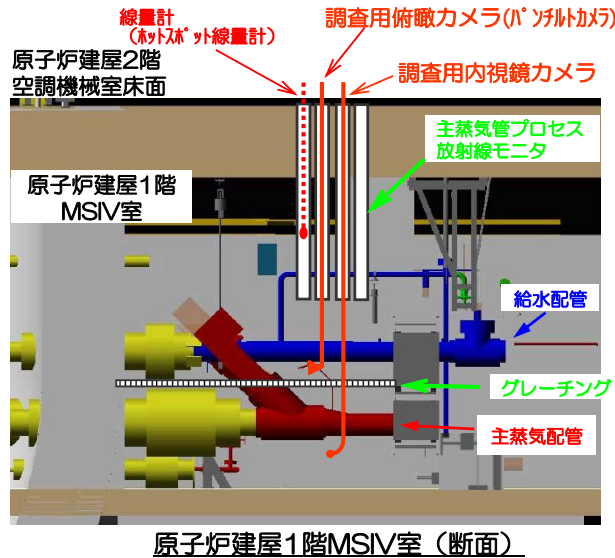
【補足】主蒸気管プロセス放射線モニタは、給水配管A/Bや主蒸気配管B/Cの間に位置する。

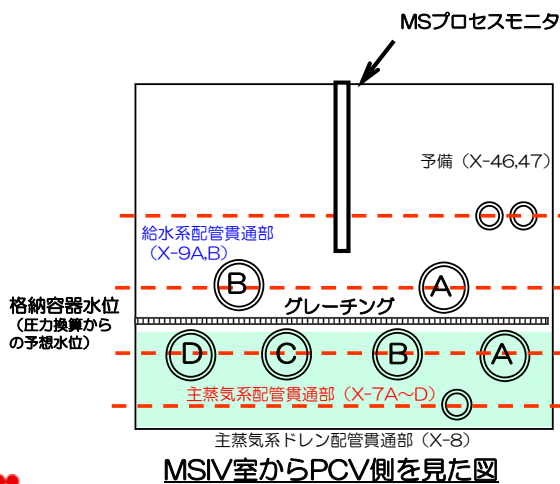
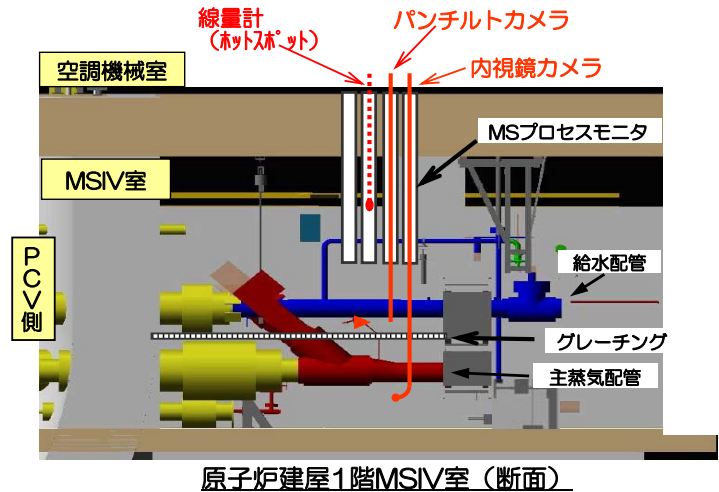
- パンチルトカメラにより、給水配管廻りからの漏えいは確認されなかった。（一部死角あり）
- グレーチング上部での漏えいは確認されなかった。
- グレーチング下の床面に水があることを確認した。

今回のグレーチング上側の調査結果より、給水配管廻りからの漏えいは確認されていないことから、グレーチング下側にある主蒸気配管または主蒸気ドレン配管について、内視鏡等による調査を実施していく。
