福島第一原子力発電所における 最近のトラブルと対応

2014年4月28日

東京電力株式会社

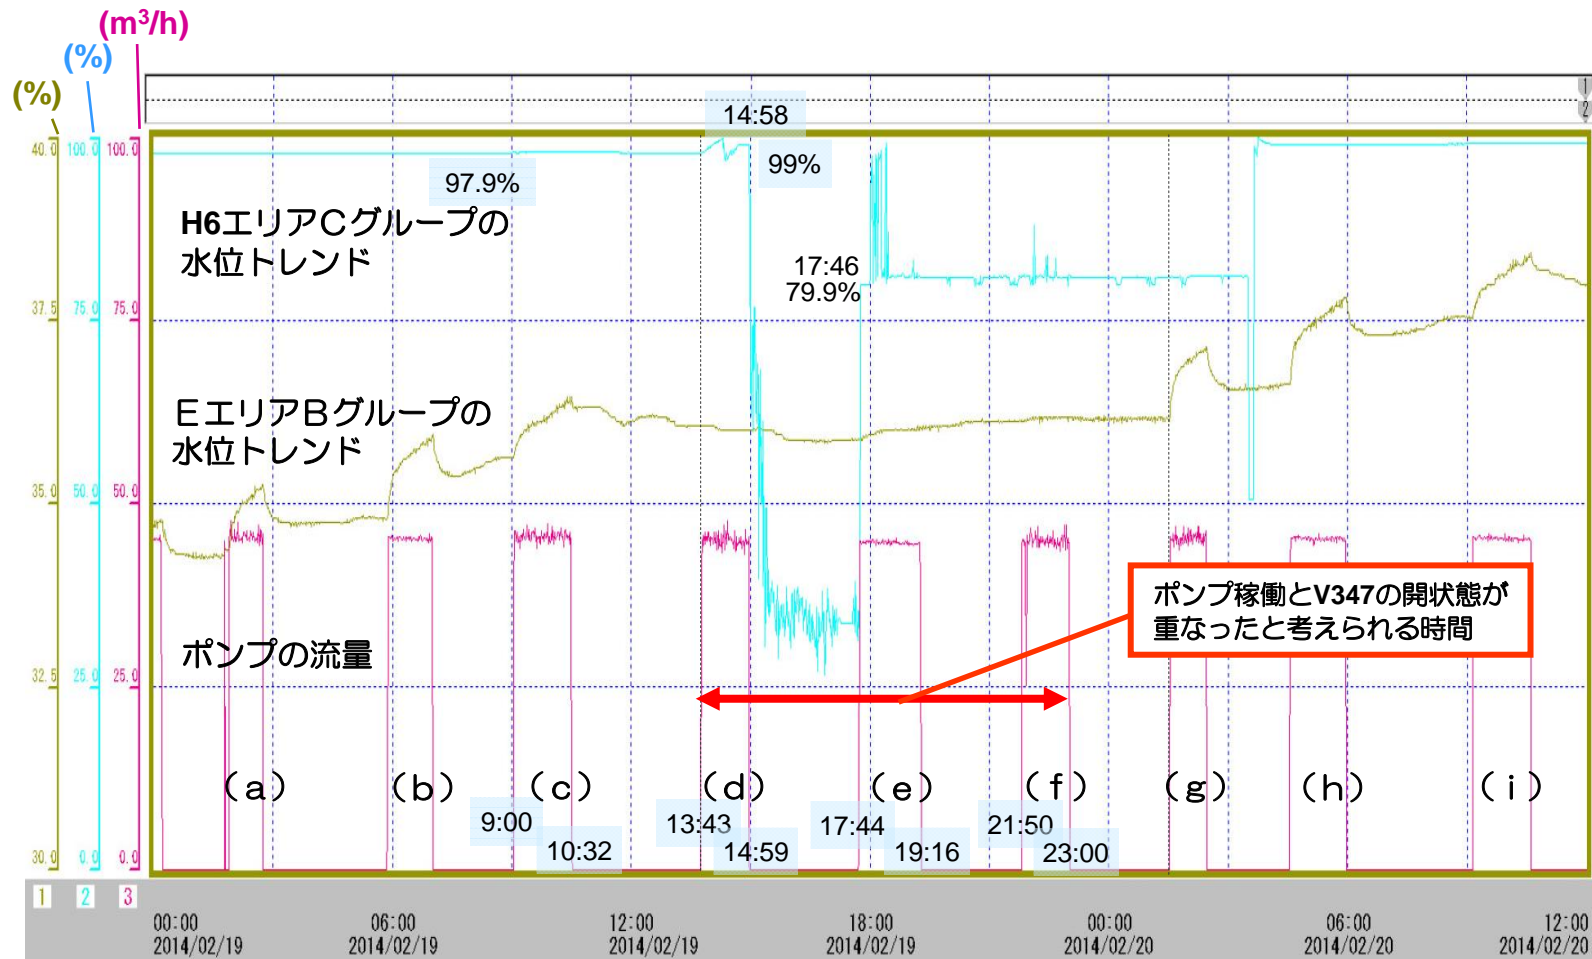
Eエリア、H6エリアタンク水位とRO濃縮水供給ポンプの起動状況

◆汚染水はEエリアのタンクに送られることとなっていたが、漏えい発生時、Eエリアではなく、H6エリアの受払タンク（当該漏えいタンク）へ汚染水が移送される系統構成となっていた。すなわち、Eエリアへの弁（V346）は「閉」、H6エリアへの分岐上の弁（V347）は「開」となっていた。

- 設備の異常を示す以下の2つの兆候をいずれも見逃してしまい、適切に対応しなかった結果、汚染水の漏えいを防ぐことが出来なかったこと。
 - 汚染水をEエリアタンクに送水しているにも関わらず、当該タンクの水位が上昇していなかったこと。
 - H6エリアタンク「液位高高」の警報が発生したにも関わらず、確認が不十分であったこと。
- 弁の開閉管理が出来ていなかったこと。
 - 弁が容易に開閉操作可能な環境であったこと。
 - 弁の開閉操作の指示、および開閉管理が不十分であったこと。

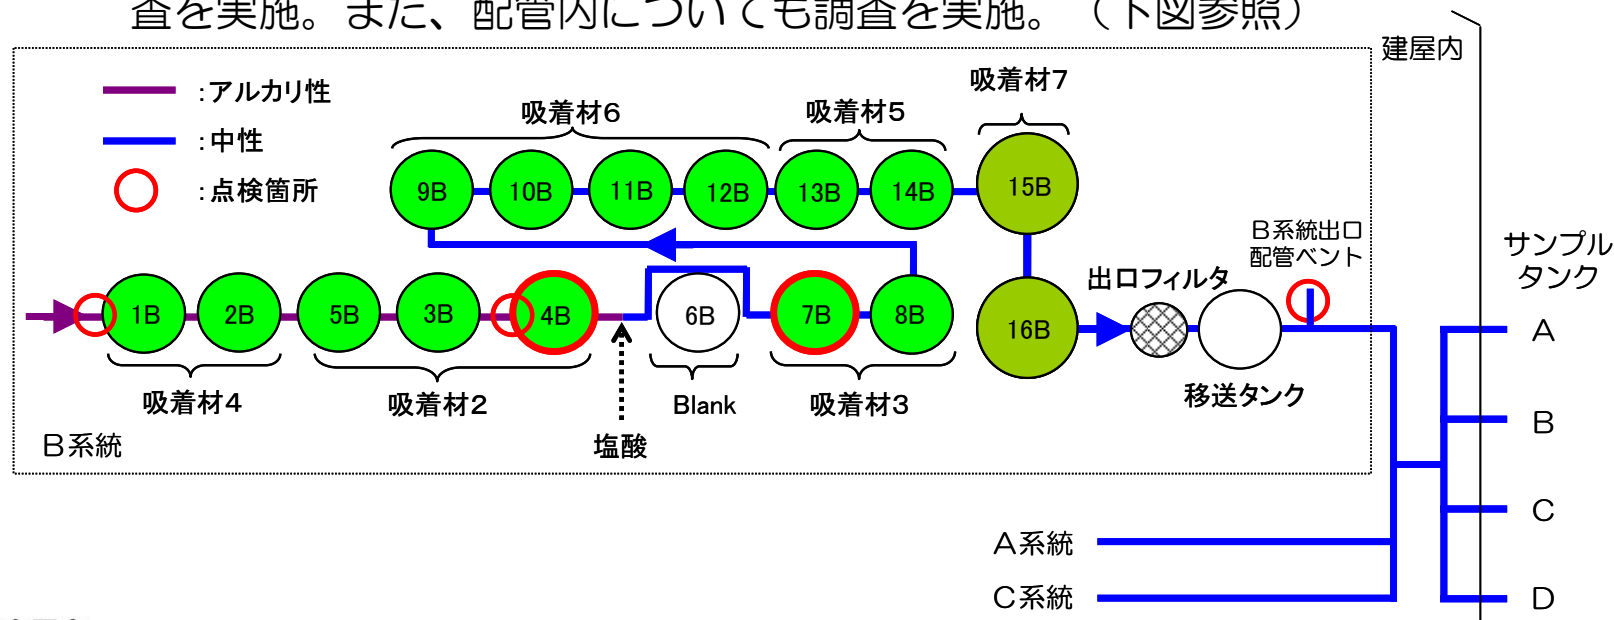
- CFF3Bを透過した炭酸塩スラリー由来の放射性Srが出口まで到達したものと推定。
- 炭酸塩スラリーが吸着塔に蓄積したため、吸着塔の差圧が上昇する傾向が続いていた。このため逆洗を実施したが、この際に、蓄積した炭酸塩スラリーが吸着塔内部水と再度混合され、一部の炭酸塩スラリーが吸着材の間隙を通過して、下流側へ移動したものと推定（逆洗後、下流側の差圧上昇を確認）。
- また吸着塔7B（吸着材3）以降は中性領域となるため、炭酸塩スラリーが溶解し、短時間で出口まで到達したと推定。

- ➡ ・各CFFろ過側出口水のサンプリング調査を実施。
- ・アルカリ液性が中和される前（吸着塔4B）、後（吸着塔7B）の吸着塔内部の調査を実施。また、配管内についても調査を実施。（下図参照）

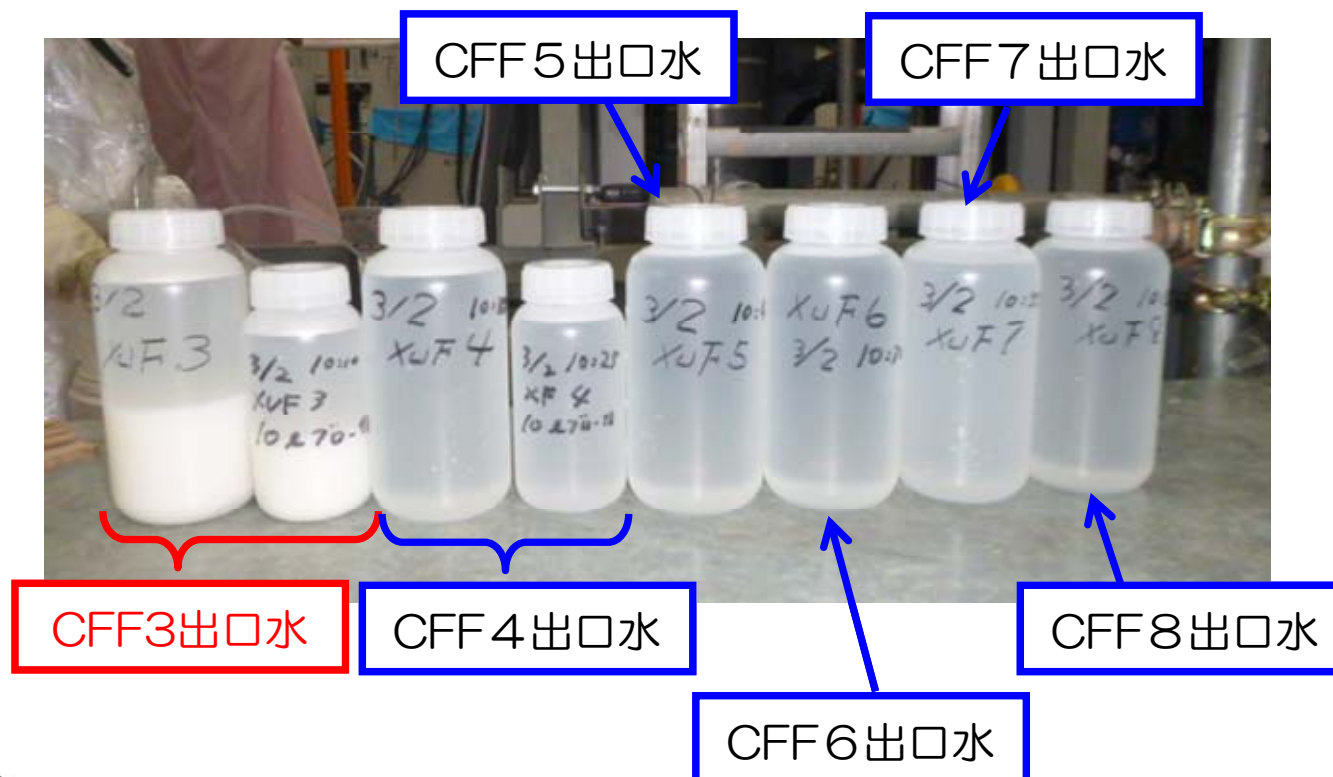
- 3/2に各CFFろ過側の出口水のサンプリングを行ったところ、CFF3Bのろ過側出口水から白濁した水が確認されたことから、CFF3Bからの炭酸塩スラリー透過の可能性が疑われる
- 出口性能に異常がなかった3/14以降、3/17までの出口水全βを $10^4\text{Bq}/\text{cm}^3$ オーダーに到達させる炭酸塩スラリーの量は数十リットル程度と評価。数十リットル程度の炭酸塩スラリーが吸着塔逆洗後に残存していたと推定

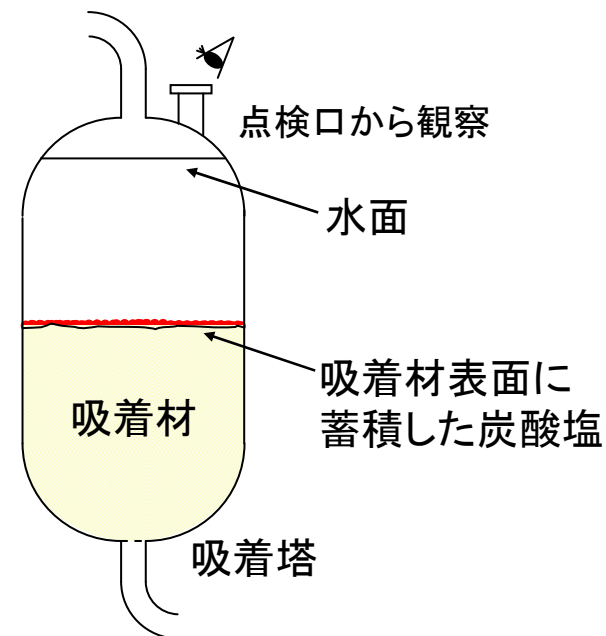
酸性薬液注入前*		酸性薬液注入後	
	pH	Ca濃度	pH	Ca濃度
吸着塔4B 吸着材	12.2	0.1ppm以下	6.0	約145ppm
吸着塔7B 吸着材	7.3	約0.2ppm	2.1	約1ppm
