# 汚染水に関わる現場進捗状況

平成26年5月19日

東京電力株式会社

## (7) 3号機主蒸気隔離弁 (MSIV) 室内調査結果

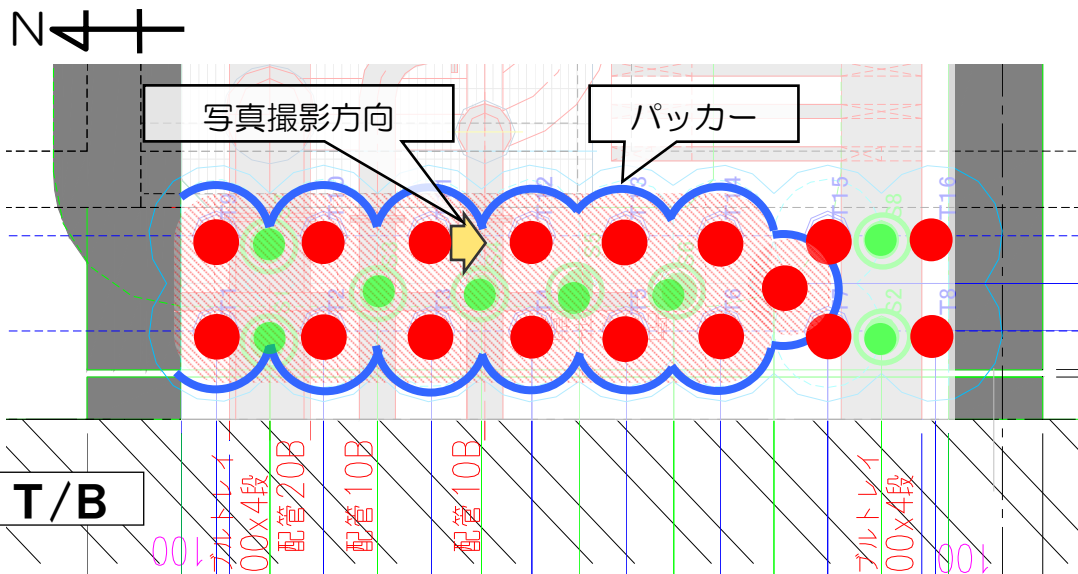
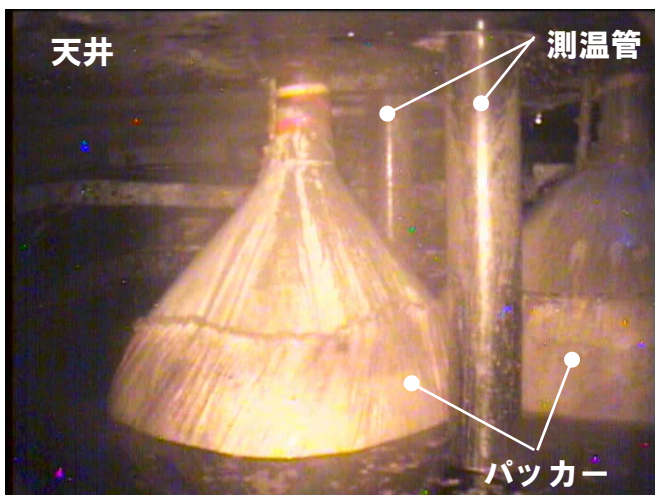
## 【A部平面図（凍結運転状況）】(H26. 5. 14時点)

- ・ H26. 4. 18 凍結管・測温管の削孔完了
- ・ H26. 4. 26 凍結管・パッカーの設置完了
- ・ H26. 4. 28より全凍結管にて凍結運転開始

トレンチ最下部の温度は-10度~-20度程度に低下。  
(5月14日現在)

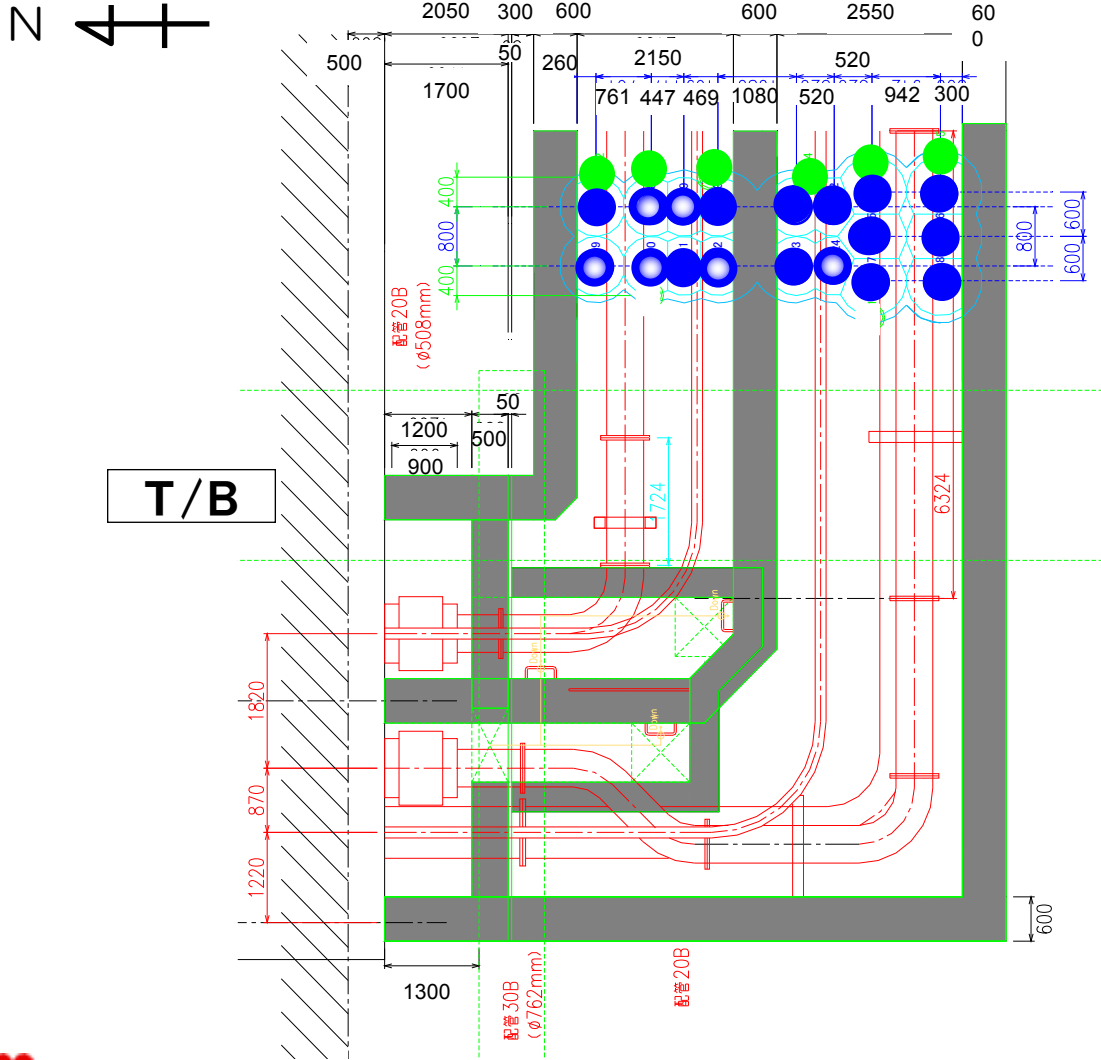
## 【B部平面図（削孔状況）】(H26. 5. 14時点)

削孔計画	削孔済		
		凍結管 (外管)	18 / 18
		凍結管 (内管)	12 / 18
		測温管 (外管)	6 / 6
		測温管 (内管)	6 / 6
<b>内管削孔済 合計</b>			<b>18 / 24</b>

※ 6月上旬 凍結開始予定

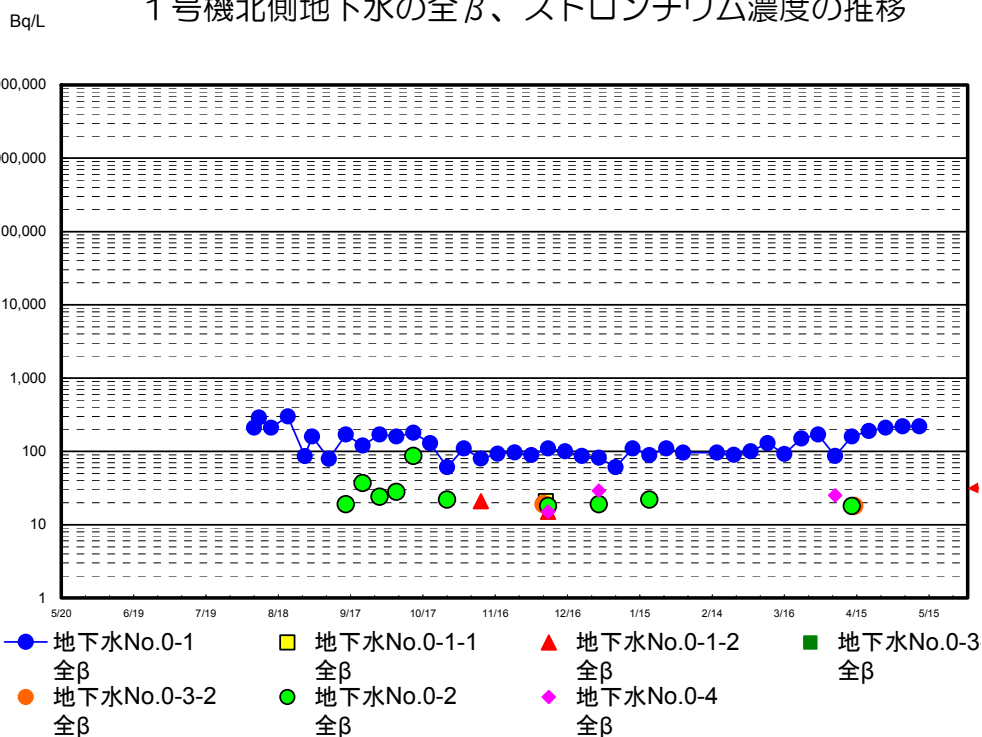
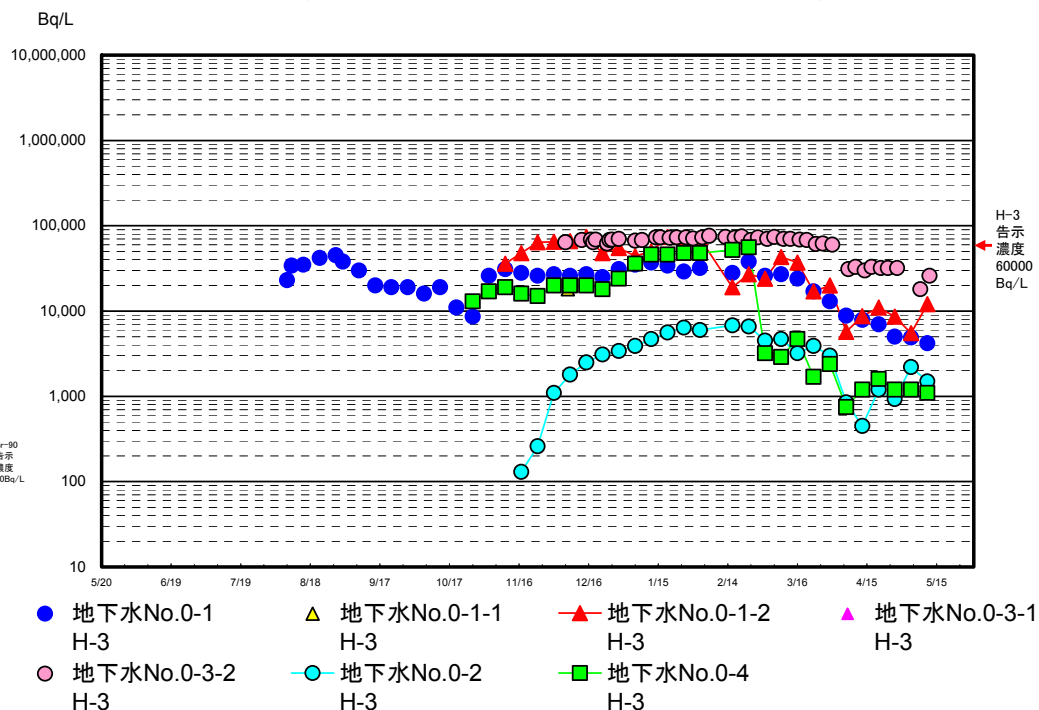
- エリア全体にトリチウム（H-3）濃度が高く、最も高濃度であった海側のNo.0-3-2で地下水の汲み上げを継続中。
- 3月以降、全観測孔でH-3濃度が低下。
- No.0-3-2についても、現在は60,000Bq/Lを下回って来ているが、当面監視を継続する。

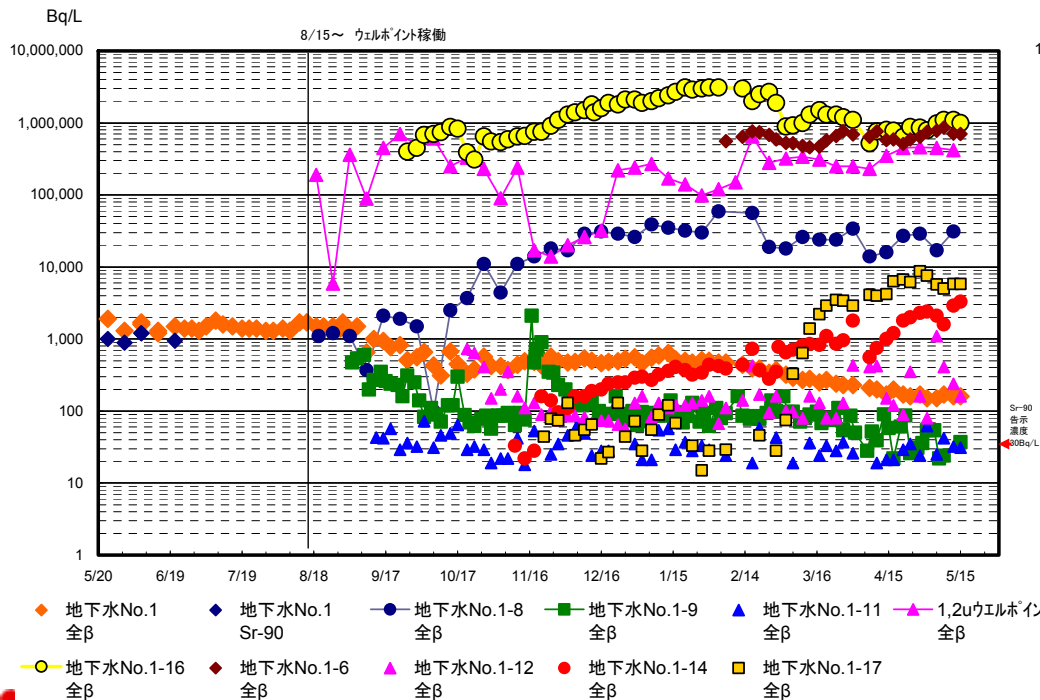
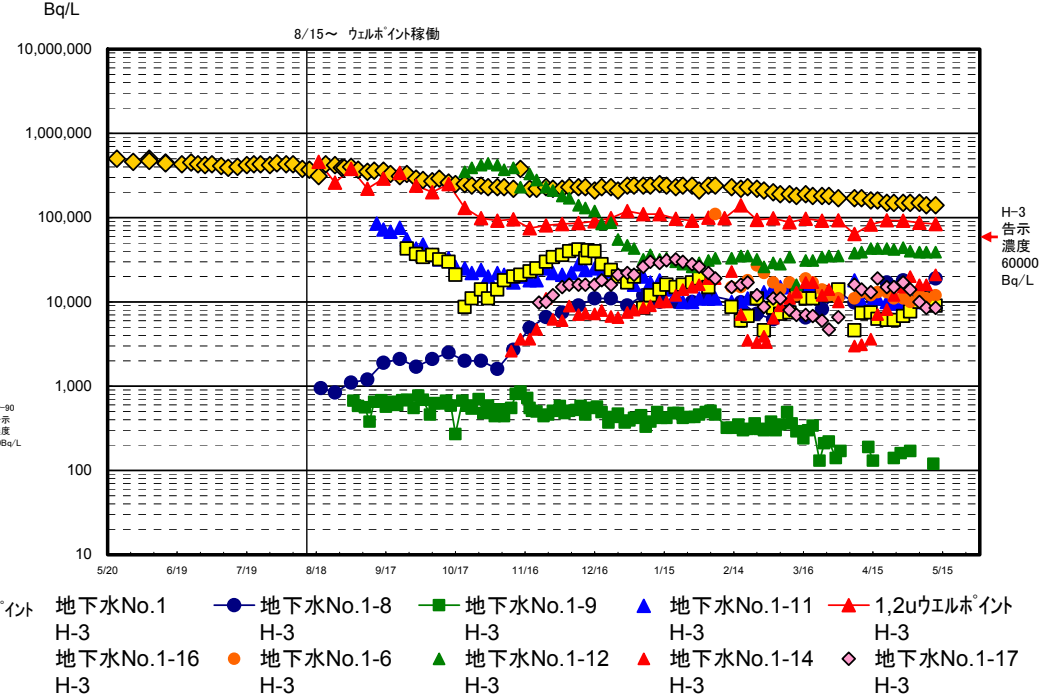
- 1,2号機間ウェルポイントは、H-3、全β濃度が十万Bq/L前後と高い状況。
- No.1-16は、1/30に全β濃度が310万Bq/Lまで上昇したが、2月中旬より低下に転じ、3/3以降は150万Bq/Lを下回るレベル。
- 過去の漏えいの際に汚染水が流れたと考えられる電線管に近いNo.1-6は、全β濃度が高濃度で推移。加えてCs-137も高濃度。ボーリングコアの線量率分布測定を実施した結果、電線管下部の採石層の深さで高線量であった。
- 引き続き、ウェルポイント及びNo.1-16(P)での汲み上げを継続し、外部への流出防止に努める。

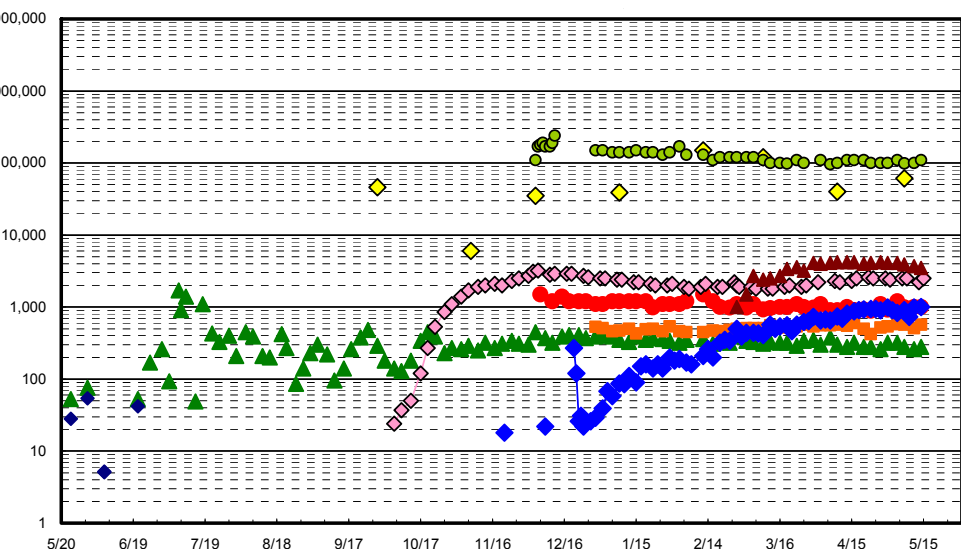
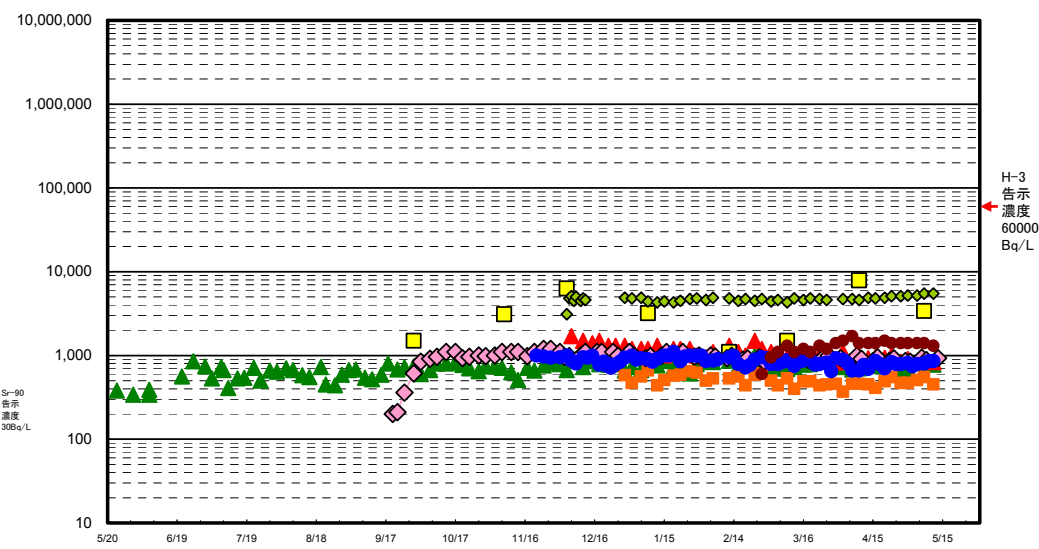
- 2, 3号機取水口間は、北側（2号機側）で全β濃度が高い状況のため、ウェルポイントによる地下水汲み上げを継続中。
- No.2-7、No.2-8で全β濃度が上昇。
- 2, 3号機取水口間護岸部海水の全β、H-3濃度に大きな変化は見られていないことから、引き続き監視を継続し、異常が見られる場合にはウェルポイントの運用等対応を検討する。

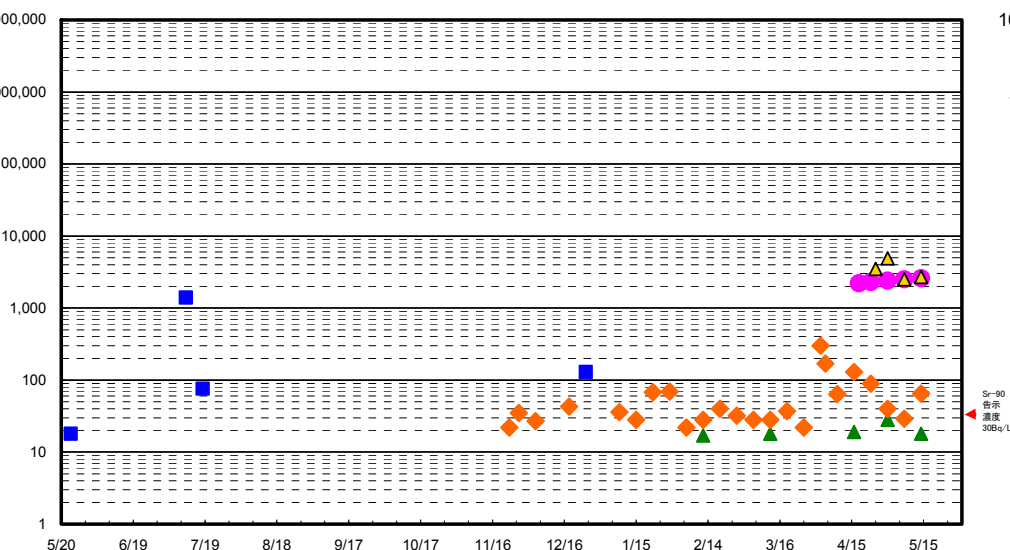
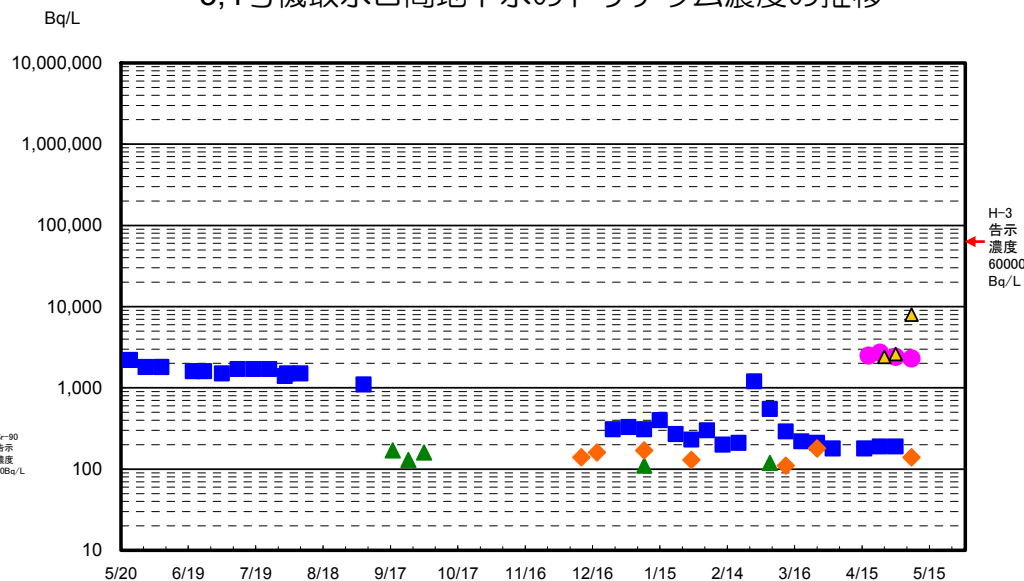
- 3, 4号機取水口間は、全体的に地下水濃度は低濃度。
- 新たに海水トレンチの近傍に設置したNo.3-2、No.3-3は、全β、H-3ともに数千Bq/Lと高め。
- 現時点で、1, 2号機間、2, 3号機間に比べれば低濃度であり、海側の観測孔にも異常な濃度上昇は見られないが、引き続き監視を継続し、異常が見られる場合には対応を検討する。

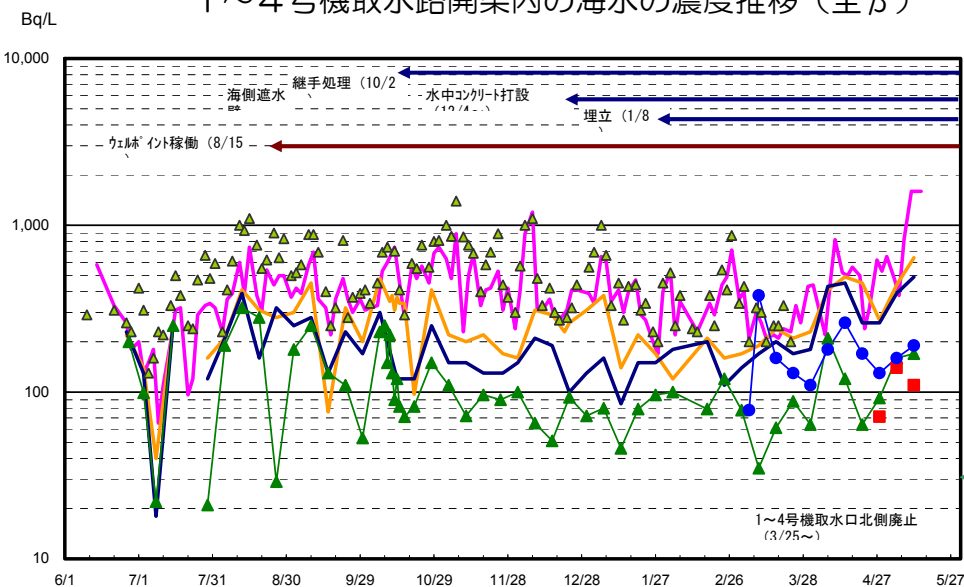
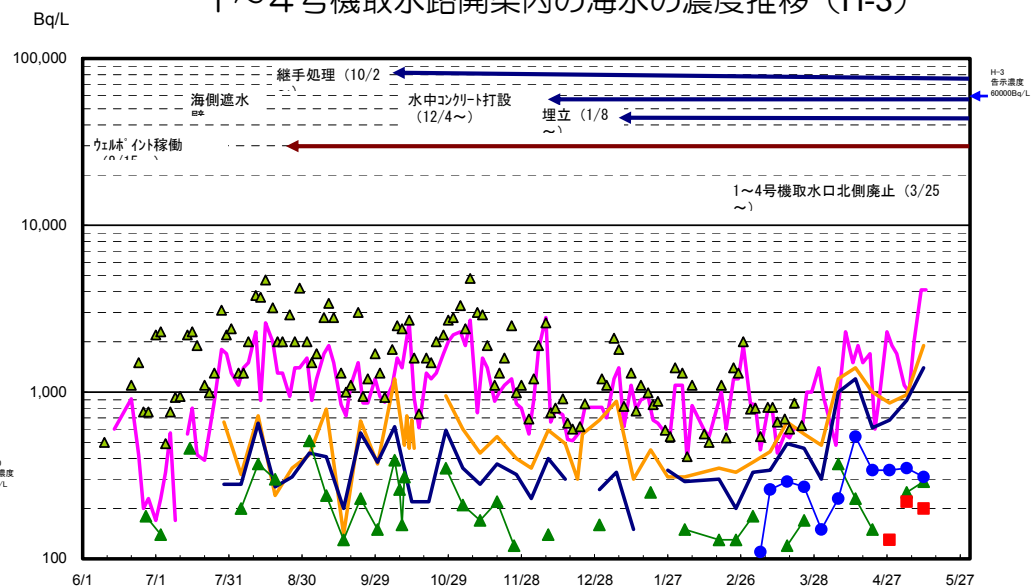
- 1～4号取水口北側及び1，2号機取水口間の海水の全β、H-3濃度は、遮水壁工事の進捗に伴い拡散が抑えられたことにより昨年夏にかけて上昇したが、その後、地盤改良等の対策を実施、横ばいから低下傾向がみられた。
- 本年3月以降、再び上昇傾向が見られている。（→次頁）

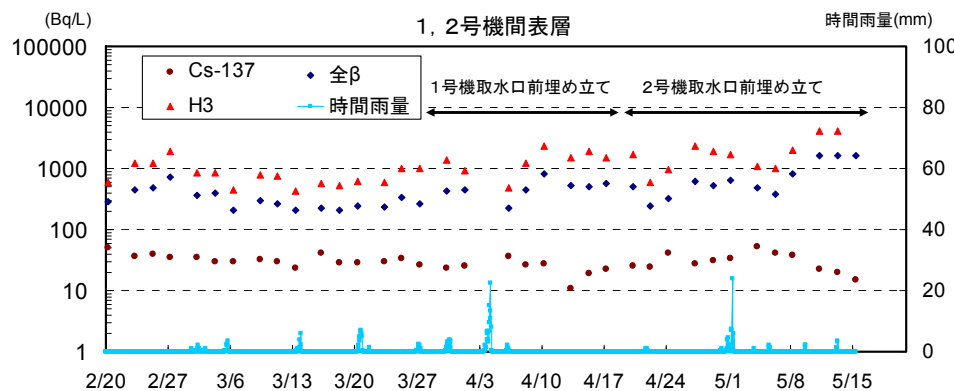
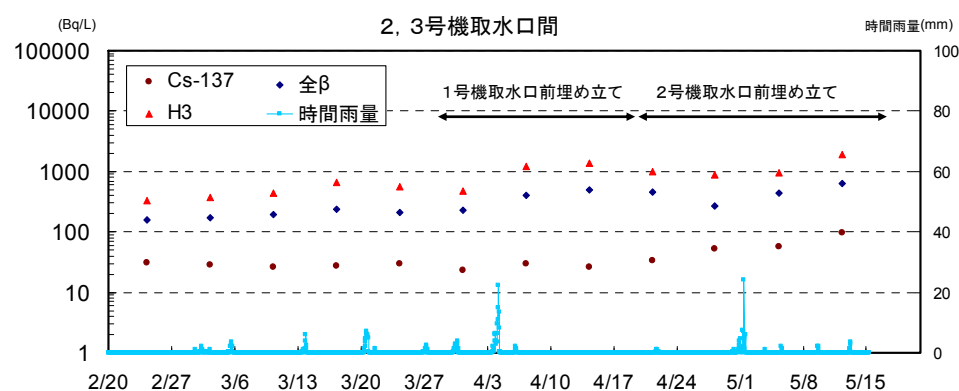
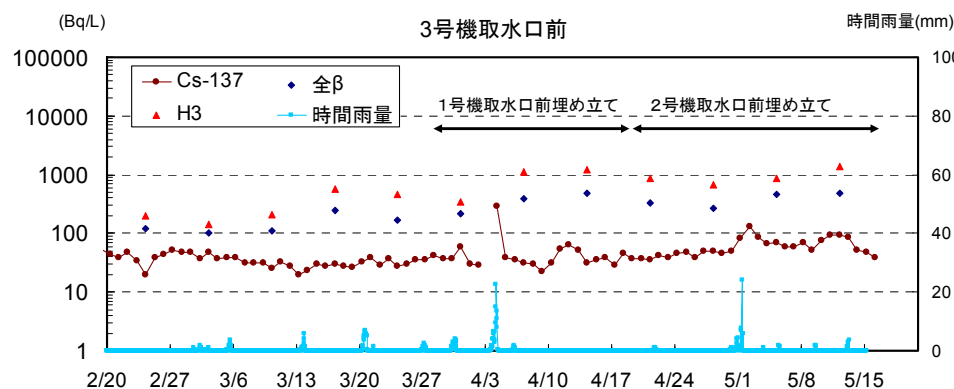
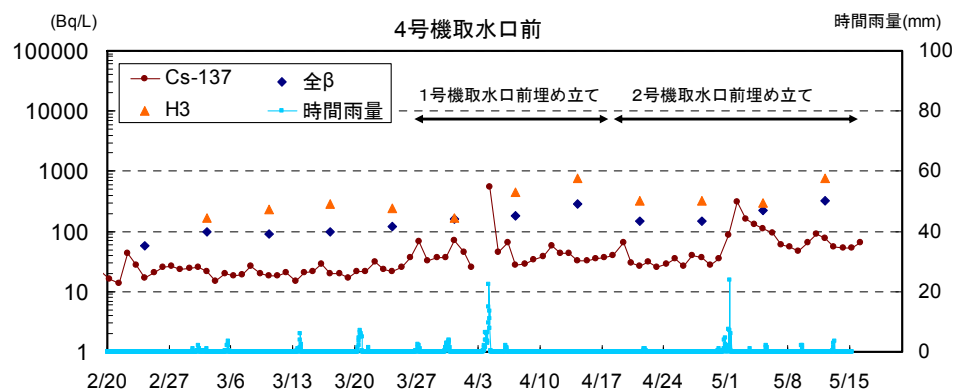
- 3月以降、1～4号機取水口付近の全β、トリチウム濃度がゆっくりと上昇。
- 遮水壁内の埋め立ての進捗により、遮水壁内側の海水量が減少。4m盤からの汚染地下水の浸出がまだあるとすれば、遮水壁内側の海水中濃度は上昇するものと考えられる。
- また、4月4日及び5月1日の降雨後には、3、4号機間の全β、トリチウム濃度がゆっくりと1、2号機間と同程度の濃度まで上昇しており、1、2号側の海水が降雨により移動した可能性が考えられる。

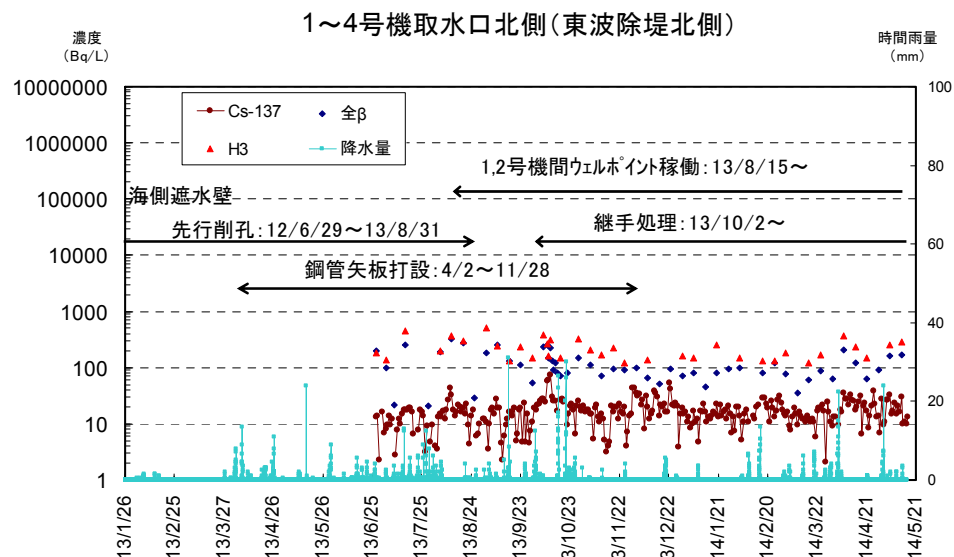
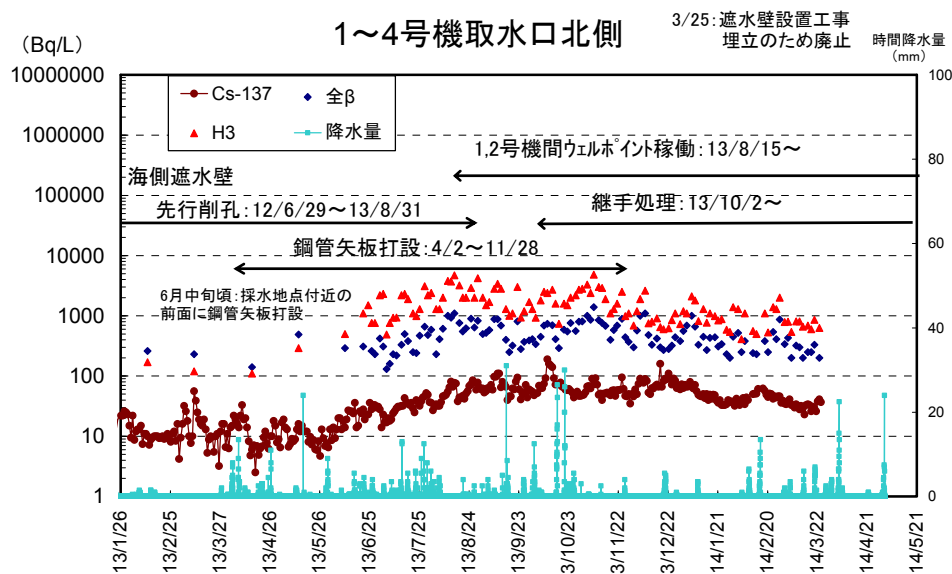
- 昨年6月のモニタリング開始以降、東波除堤北側地点の海水中濃度は、昨年5月以前の1～4号機取水口北側の濃度と概ね同じ濃度で推移。
- 遮水壁工事の進捗により、1～4号機取水口北側の濃度が上昇したが、東波除堤北側は特に上昇は見られず、むしろ秋以降は若干低下。
- 引き続き監視を継続する。

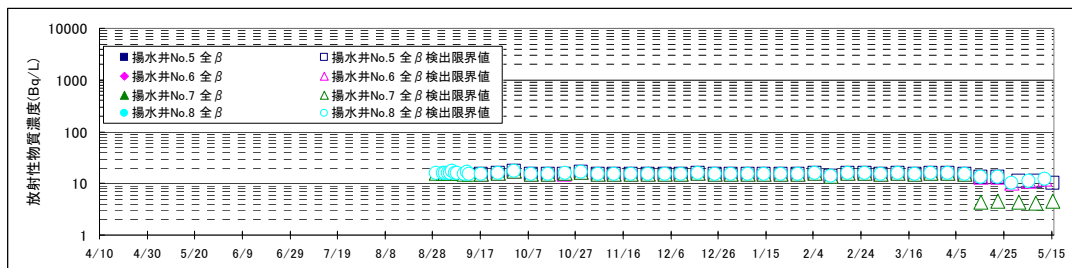
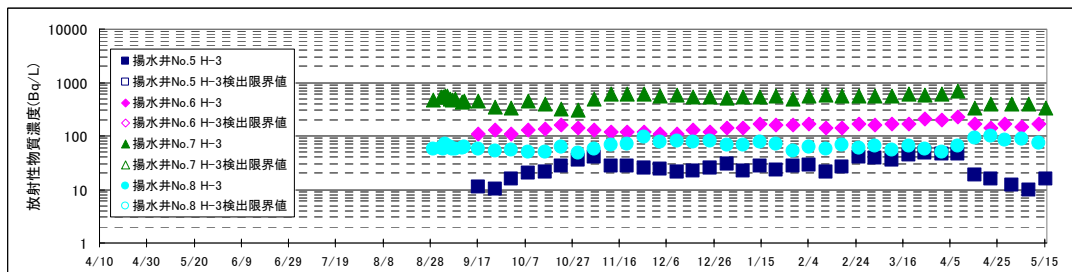
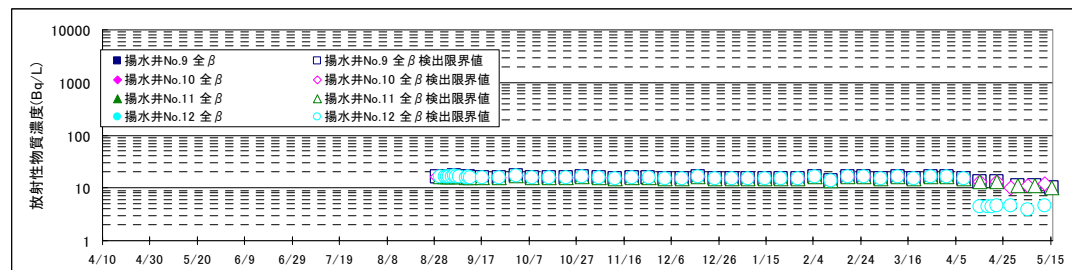
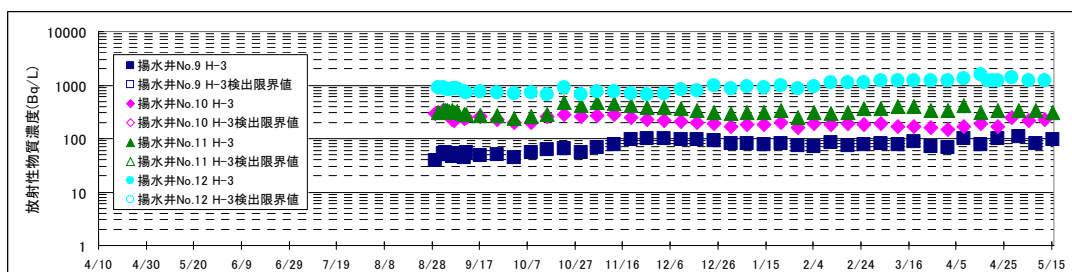
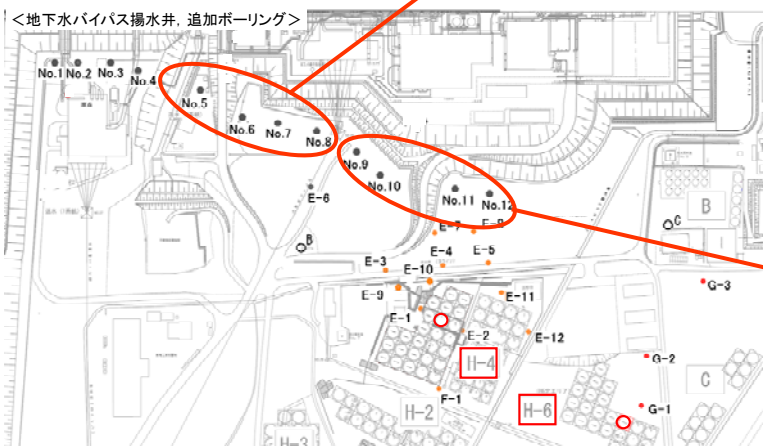
- 地下水バイパス揚水井は、No.12のトリチウムが1000Bq/Lを超える濃度で推移。
- その他の揚水井では、全β、トリチウムともに特に変化無く横ばい状態。

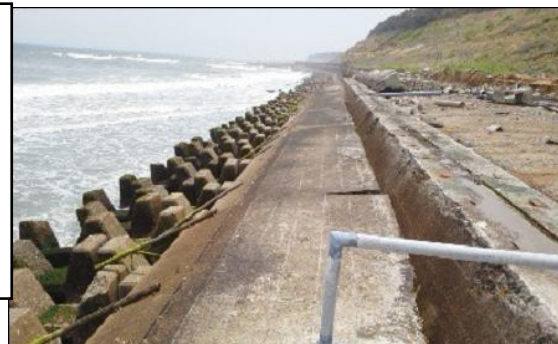
南放水口付近 (T-2)  
南放水口から約330m南  
(C排水路出口南側)  
4/2 <1.2 Bq/L  
4/4 4.8 Bq/L  
4/5 1.5 Bq/L

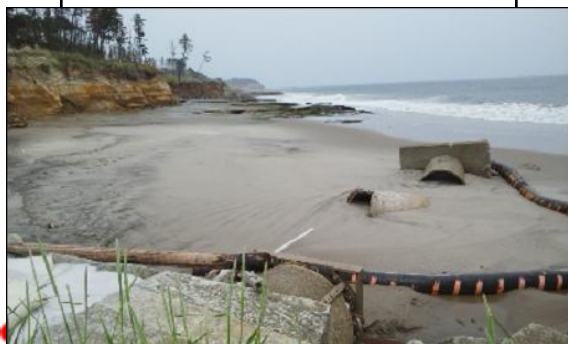
5, 6号機放水口北側 (T-1)  
北放水口から約30m北  
(A排水路出口北側)  
4/2 0.66 Bq/L  
4/4 22 Bq/L  
4/5 1.1 Bq/L

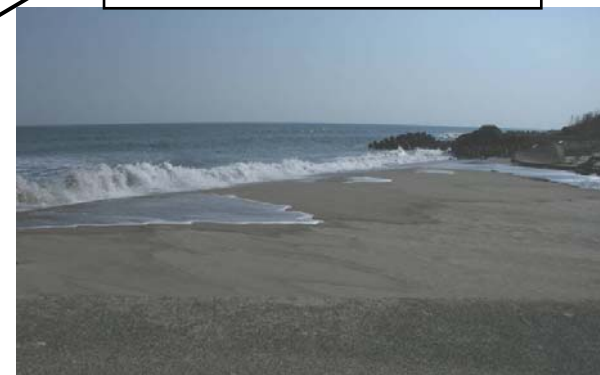
南放水口付近 (T-2-1)  
南放水口から約1.3km南  
(夫沢川河口付近)  
4/2 0.89 Bq/L  
4/4 12 Bq/L  
4/5 0.82 Bq/L

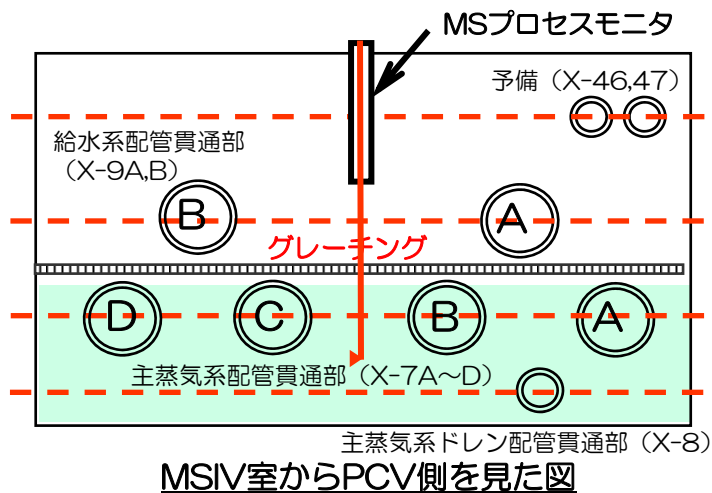
MSIV室からPCV側を見た図

- 主蒸気配管Dの伸縮継手周辺からの漏えいが確認された。
- 漏えい水は、鉛筆2～4本程度の量と推定される。

今回の映像から、漏えい量の評価を行うとともに、追加調査の要否の検討を行う。

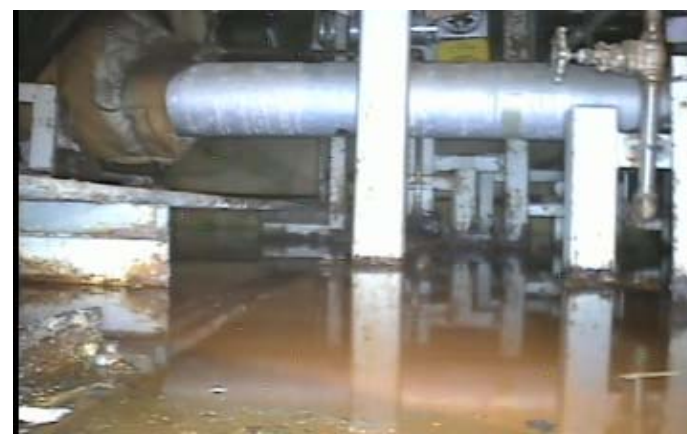
床面北側

- 床面は漏えい水が全域に溜まっている。
- 床面北側（主蒸気配管A・B側）に、流れは確認されなかった。
- 床面南側（主蒸気配管C・D側）に、東側に向かって流れていることを確認した。

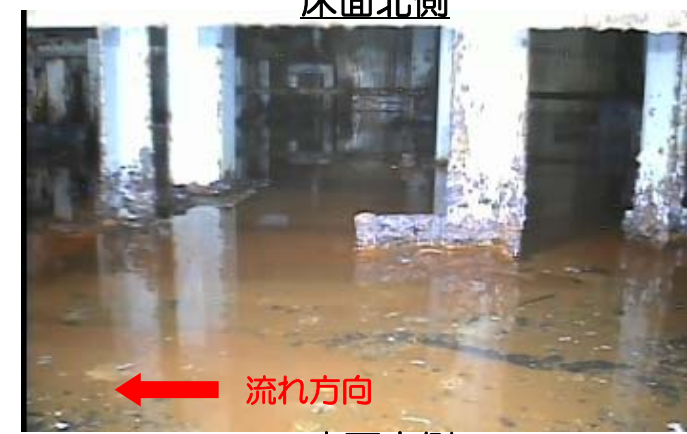
床面南側

■ 床面の流れの状況から判断しても、漏えい箇所は主蒸気配管Dのみと推定される。
