福島第一原子力発電所 集中廃棄物処理施設焼却工作建屋等への 滞留水の誤った移送に関する原因と対策について

平成26年5月19日

東京電力株式会社

福島第一原子力発電所 集中廃棄物処理施設焼却・工作建屋等への 滞留水の誤った移送について

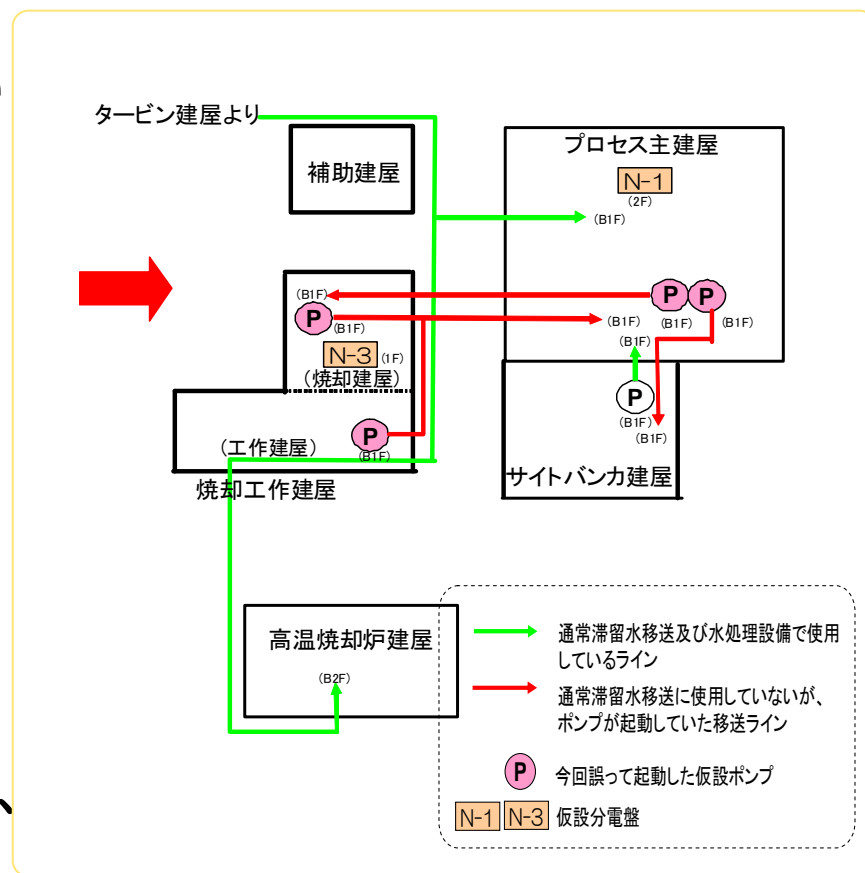
- 平成26年4月10日にサイトバンカ建屋からプロセス主建屋へ水移送後、サイトバンカ建屋水位の更なる上昇傾向、プロセス主建屋水位の低下傾向が確認された。原因調査の結果、4月13日に通常使用していない仮設ポンプ（4台）が運転中であったことを確認。
- 仮設ポンプ停止後の現場確認において、焼却・工作建屋に約203 m³（焼却建屋：約165 m³、工作建屋：約38 m³）の滞留水があることを確認（その後の調査で工作建屋への誤移送がなかったことを確認）。
- 焼却建屋・サイトバンカ建屋ともに今回誤って移送された水位レベルに配管貫通部はなく、また建屋水位・サブドレンの水質分析結果に有意な変化がないこと、更にサブドレン水位は建屋水位に比べ高いことから、外部への漏えいは無いものと判断。

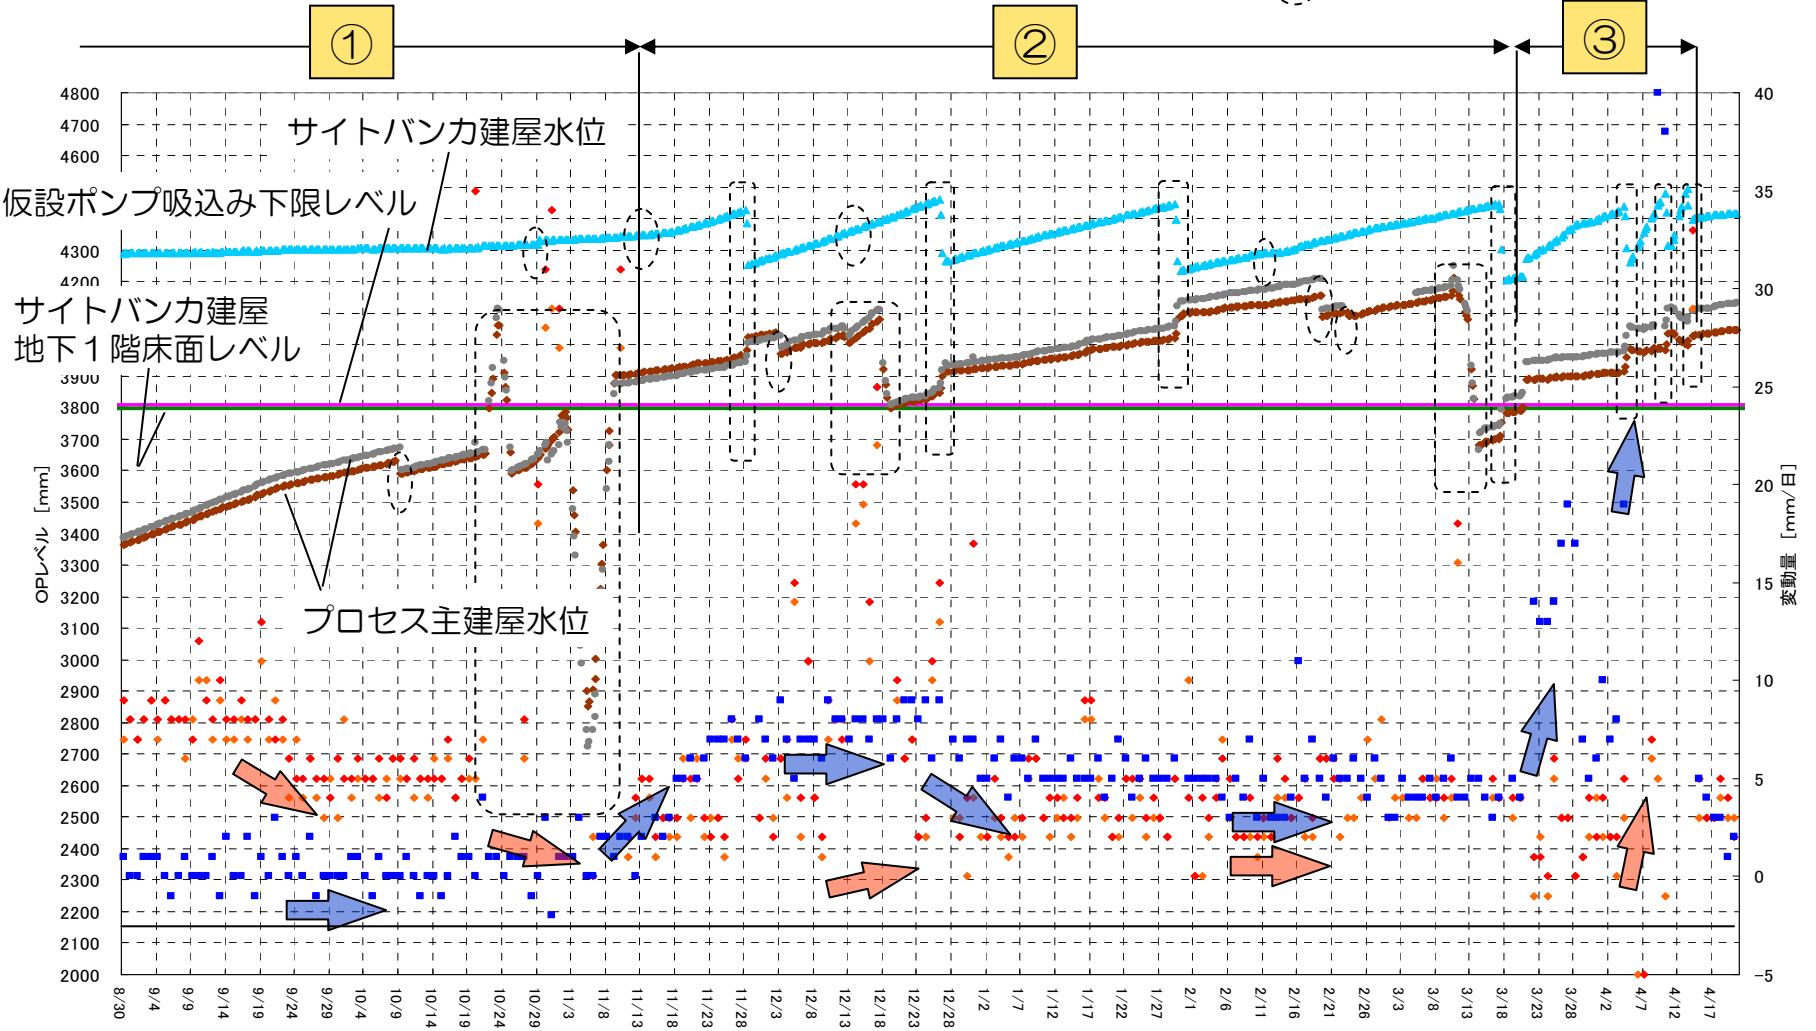
4. 調査結果 i 仮設ポンプ起動時期推定 (1 / 3)

■ プロセス主建屋とサイトバンク建屋の水位挙動

➡ : サイトバンク建屋水位変動量 (mm/日)
➡ : プロセス主建屋水位変動量 (mm/日)

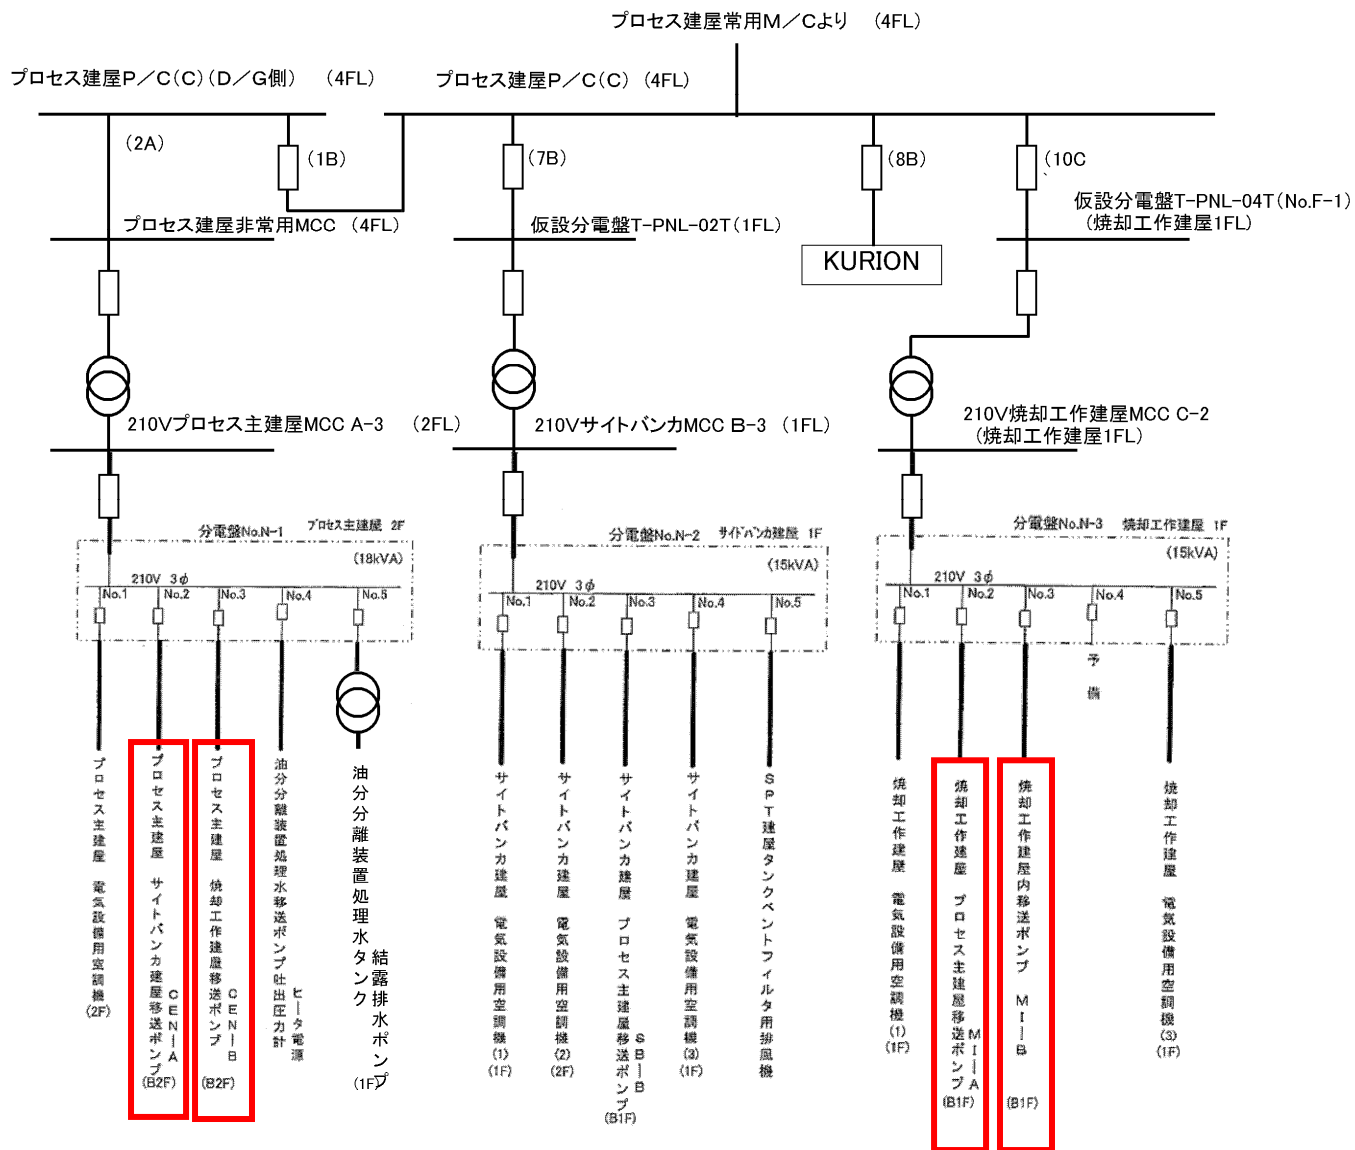
【参考3】単線結線図

- 分電盤N-1（プロセス主建屋に設置）については、平成25年5月21日時点（※）で2台の仮設ポンプ（CEN-AおよびCEN-B）の電源は「切」状態であった。
（※）予備端子の有無に関する調査時に撮影した写真により確認。

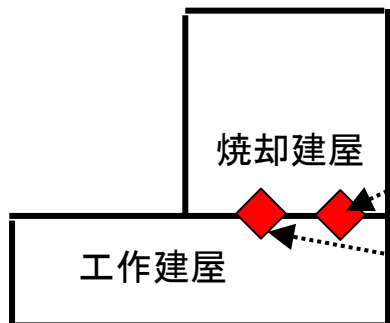
止水処置状況

- 震災直後、焼却・工作建屋を建屋滞留水の移送先として確保する準備として、焼却建屋—工作建屋間の開口部および貫通部は止水処置がなされている（平成23年6月）。
- なお、当該止水処置実施後の工事記録により、工作建屋側には数cm程度の津波の残水があったことを確認した。
