廃炉・汚染水対策に関する 東京電力の取組

2014年6月
東京電力株式会社

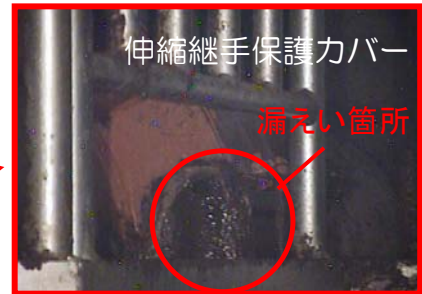
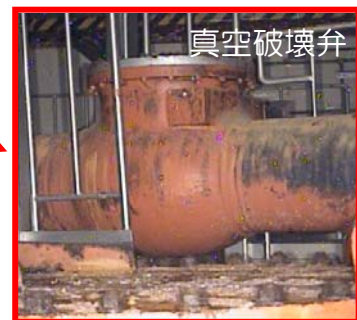
S/C上部調査イメージ図

- 資源エネルギー庁補助事業「格納容器漏えい箇所特定技術・補修技術の開発」で開発中のS/C上部調査装置を投入し、外側歩廊(キャットウォーク)から調査を実施
- 真空破壊ラインの伸縮継手保護カバーからの漏えいを確認(2014/5/27)
- 真空破壊弁等には漏えいは確認されなかった
- 調査結果を今後の格納容器水張りに向けた調査および補修(止水)計画に反映していく。
