フィージビリティ・スタディ事業
実証試験④ リチャージ特性評価試験

5.1 リチャージウエルの目詰まり
物質の推定と対策（案）

2014年6月13日

鹿島建設株式会社

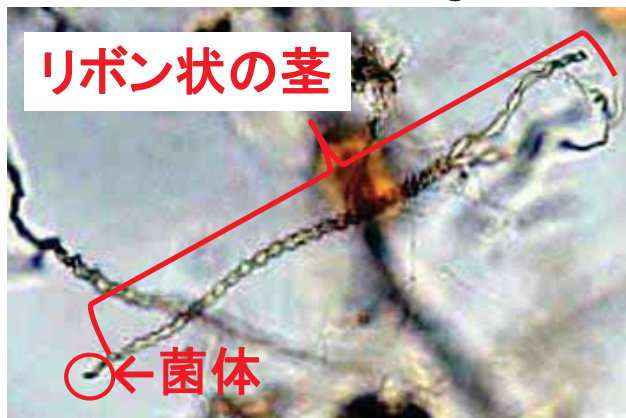
ガリオネラ フェルギネア *Gallionella ferruginea*

ねじれたリボン状の茎の先端に鉄細菌の菌体が存在する。茎は酸化鉄と菌体外ポリマーで形成されている。

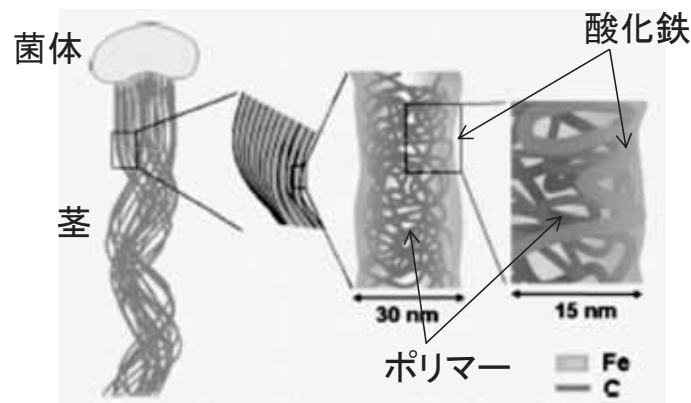
Gallionella ferruginea の特徴

- 茎の部分は**ねじれたリボン状**
- 茎の表面は、**酸化鉄**を主体とした無機物が沈着して全体を覆っている
- 酸化鉄を主体とした無機物は**ケイ素**も含む
- 茎の内部には、菌体外ポリマー（有機物）が存在し、表面にわずかに露出した部分で**炭素**が検出される

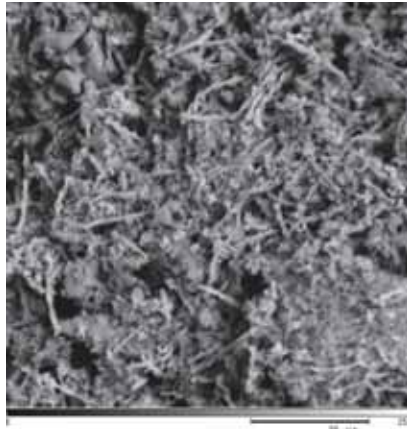
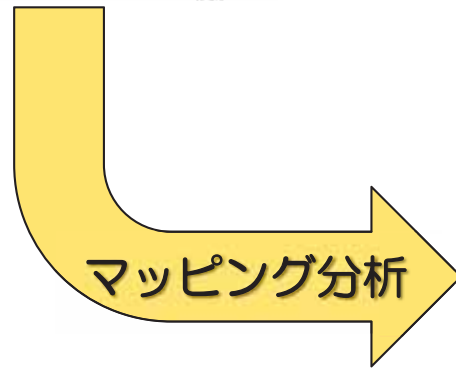
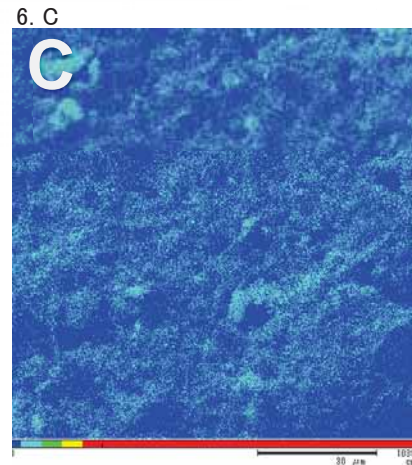
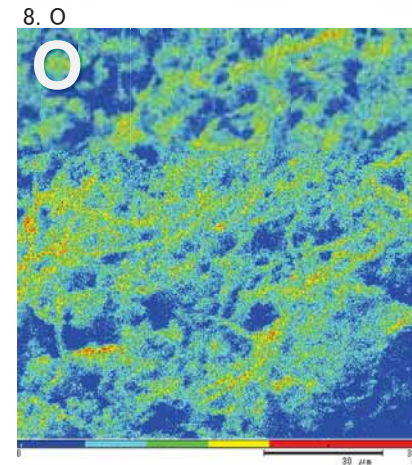
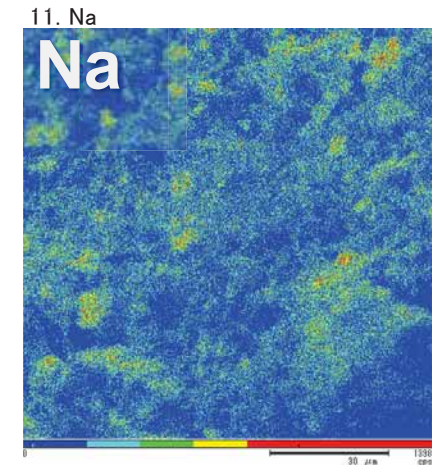
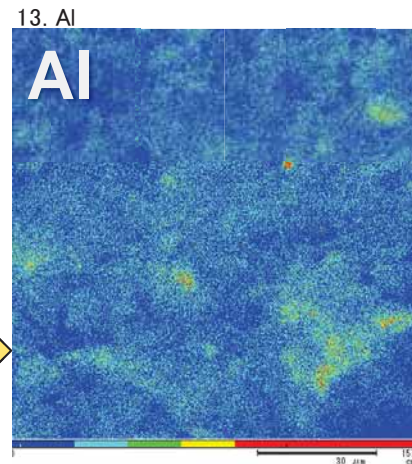
マッピング分析結果① 鉄細菌 *Gallionella ferruginea*

- SEM画像で「ねじれたリボン状」の形状を確認でき、鉄が多く含まれている部分と一致したものを *Gallionella ferruginea* であると推定した。

- 注水の砂ろ過、除鉄、脱酸素処理
- 定期的な井戸の逆洗浄
