タービン建屋東側における 地下水及び海水中の放射性物質濃度の状況について

平成26年6月27日
東京電力株式会社

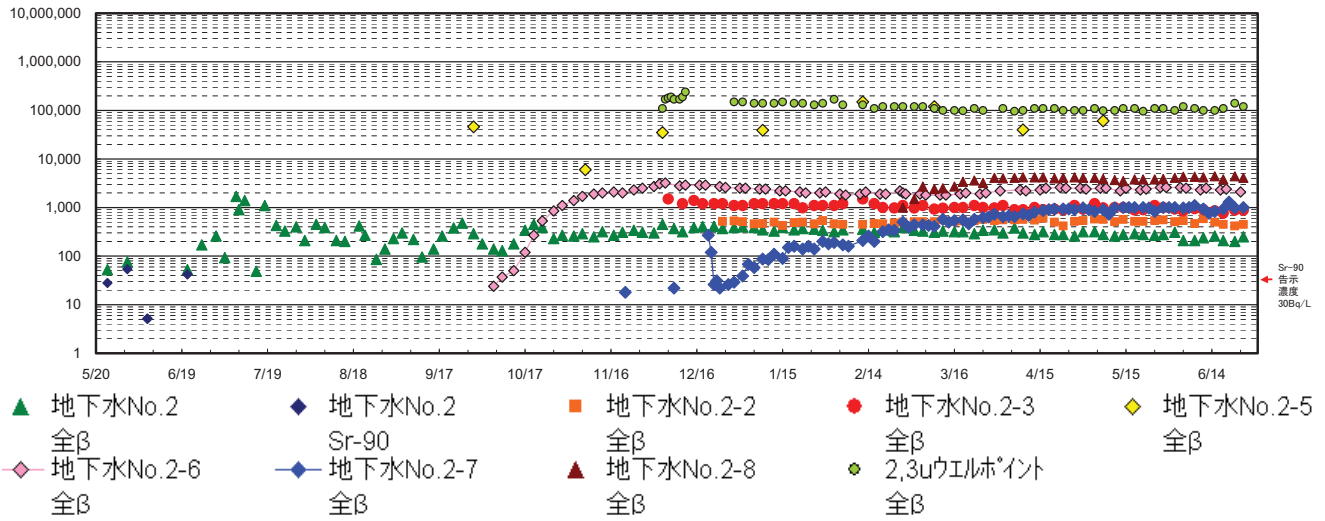
地下水の全ベータ、ストロンチウム濃度推移(3/4)

- 2,3号機取水口間は、北側(No.2-5、ウェルポイント北側)で全β濃度が高い状況。
- No.2、No.2-2、No.2-3、No.2-6では、全β、H-3濃度とも横ばいで推移し、上昇は見られていない。
- 南側の汚染状況を確認するため、No.2-8で採水を開始。エリア中央のNo.2-6と同程度の濃度であったが、全β濃度が上昇し、4,000Bq/L程度で横ばい。
- 地盤改良の外側のNo.2-7は、全β濃度が上昇し、1,000Bq/L前後で推移。
- 地下水濃度の高い北側で、ウェルポイント北側の地下水汲み上げによる効果を継続監視(12/8~2/13:2m³/日、2/14~:4m³/日)。

2,3号機取水口間地下水の全ベータ、ストロンチウム濃度の推移

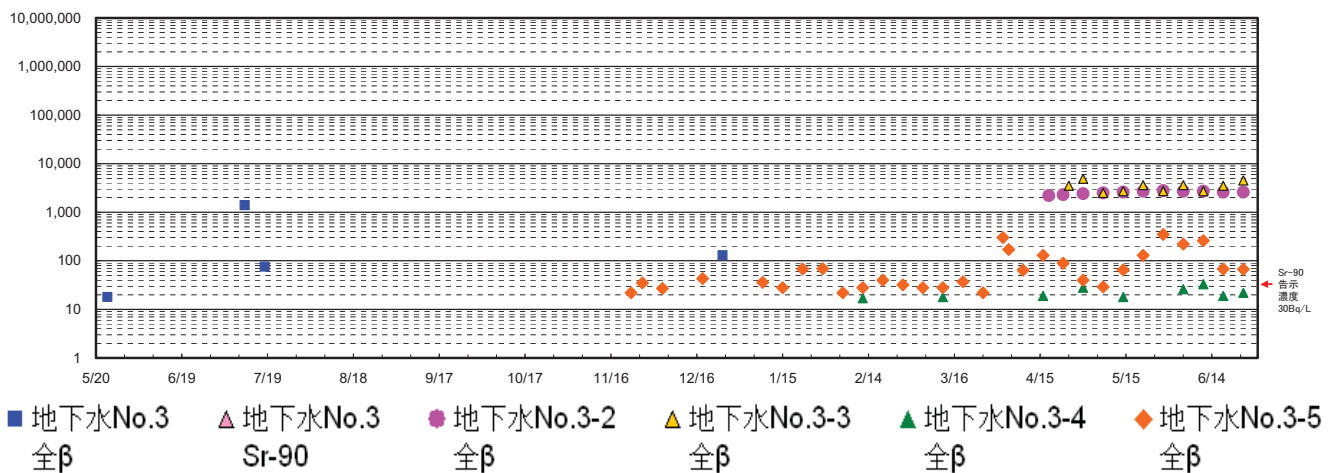
地下水の全ベータ、ストロンチウム濃度推移(4/4)

- 各観測孔とも放射性物質濃度は低いレベルで推移。
- 3号機主トレンチの南側分岐トレンチの南側にNo.3-2を追加。全β、H-3濃度とも高い時期(昨年7月)のNo.3と同レベル。
- 同じく北側にNo.3-3を追加。No.3-2に比べ、Cs-137濃度が高い。

3,4号機取水口間地下水の全ベータ、ストロンチウム濃度の推移

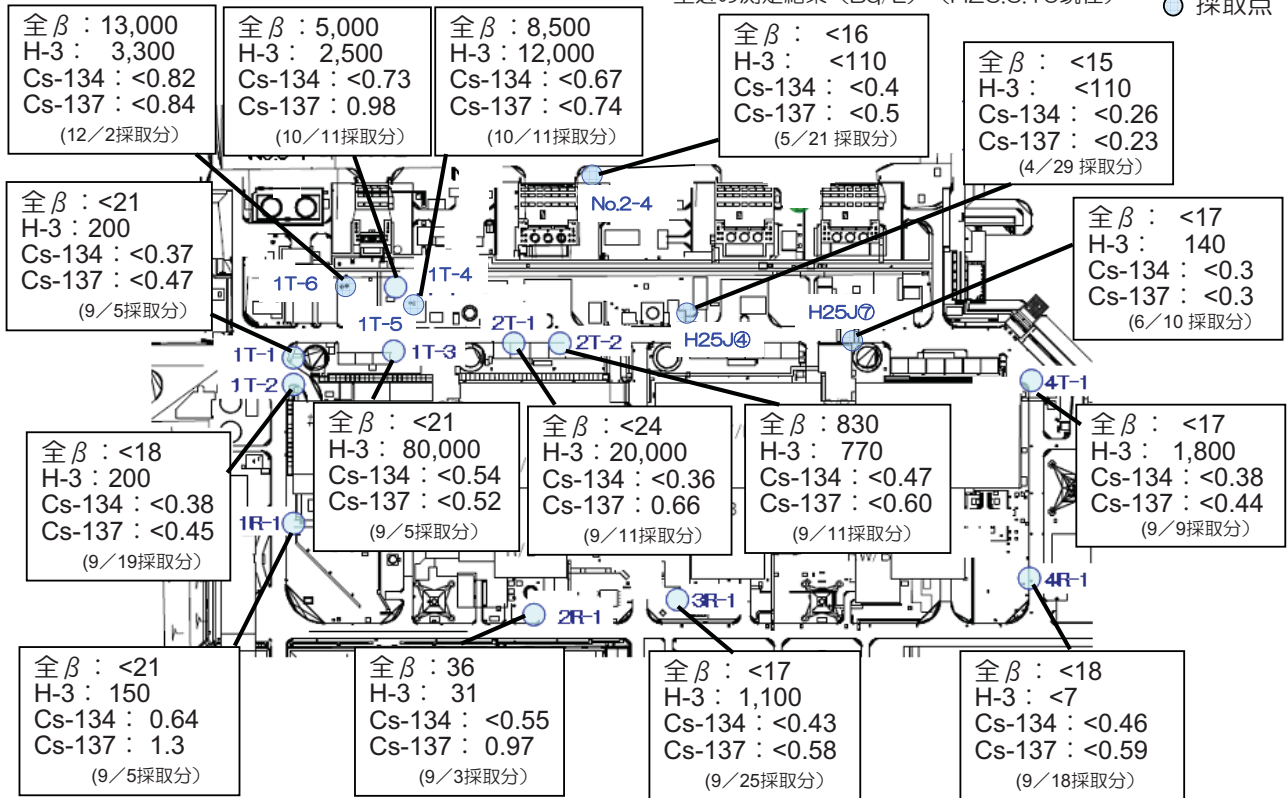
建屋周辺の地下水濃度測定結果

至近の測定結果 (Bq/L) (H26.6.10現在) ○ 採取点

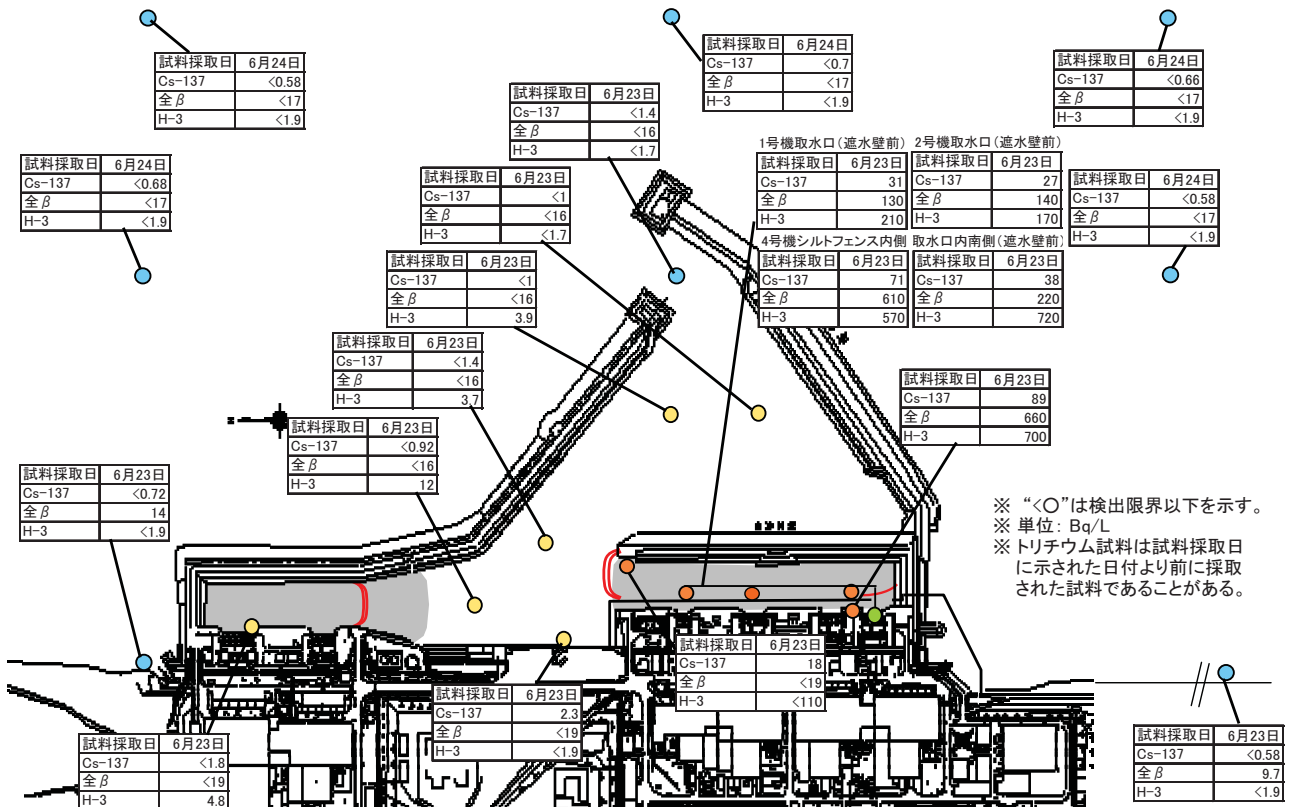
港湾内外の海水濃度

※ “<O”は検出限界以下を示す。
※ 単位: Bq/L
※ トリウム試料は試料採取日に示された日付より前に採取された試料であることがある。

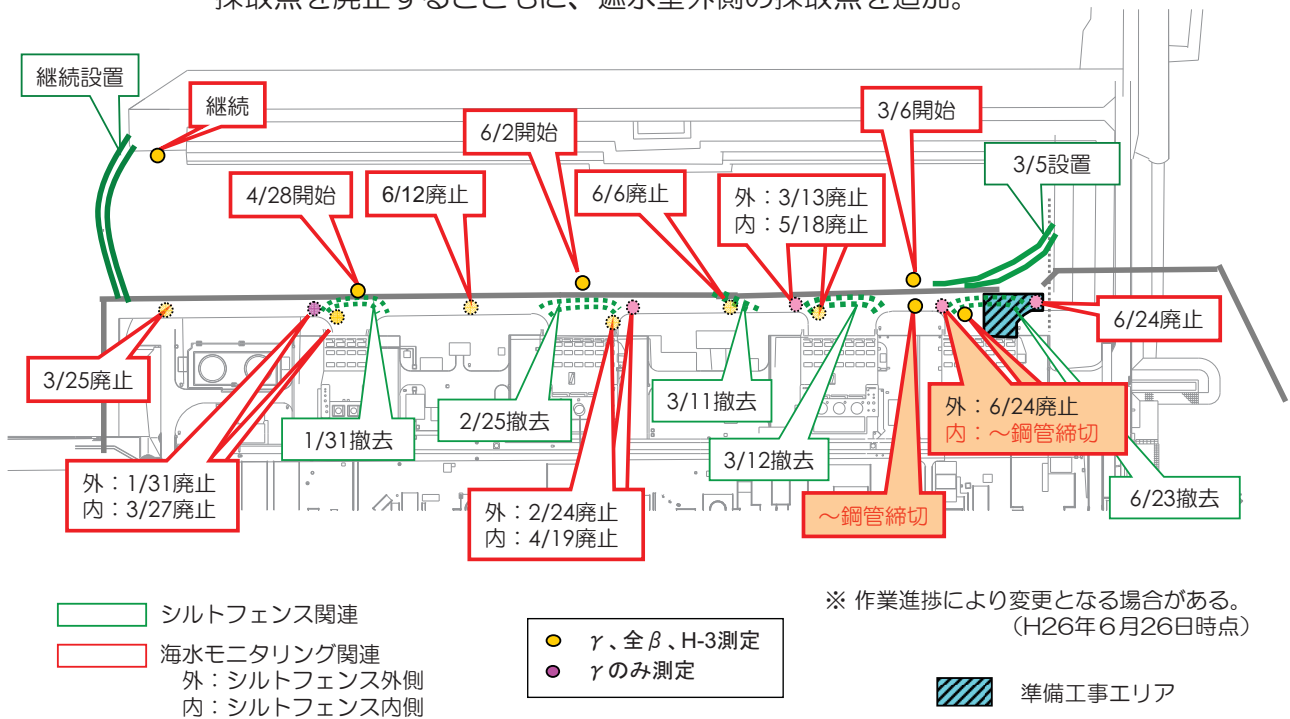
シルトフェンスの撤去・設置と海水採取点の見直し

- 遮水壁内側の埋立工事の進捗に伴い、1～4号機取水口前のシルトフェンスを撤去。また、新たに1～4号機取水口南の遮水壁開口部前にシルトフェンスを設置し、その外側で採水。1号機及び2号機取水口前の遮水壁外側でも採水。
- 1,2号機、2,3号機、3,4号機取水口間のH-3、全β濃度について、3月末以降上昇が見られる。Cs-137濃度は、4月末以降低下傾向が見られる。
- 遮水壁外側で追加した採取点のCs-137、H-3、全β濃度は、東波除堤北側と同レベル。

○ 海側遮水壁の埋立工事の進捗に伴い、順次、遮水壁内側の海水の採取点を廃止するとともに、遮水壁外側の採取点を追加。
