汚染水対策の進捗に伴う リスク低減状況について

2014年7月25日
東京電力株式会社

2, 3号機海水配管トレンチ 建屋接続部止水工事の進捗状況について (抜粋)

多核種除去設備CFF炭酸塩スラリー流出の原因と対策について

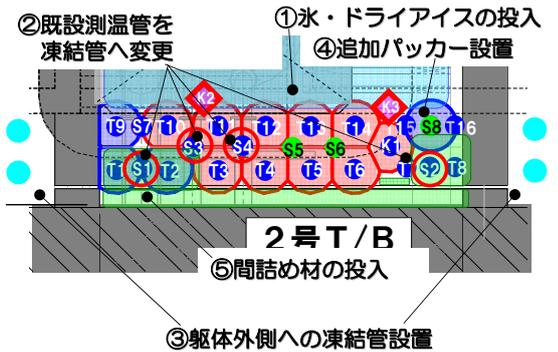
【水流の抑制】

- ④ 追加パッカー設置 (着手済み)
→ S8の位置に設置予定
(凍結管を撤去し、測温管付きパッカーを設置)
(凍結管: 23本→22本, 測温管: 2本→3本)
- ⑤ 間詰め材の投入 (材料・施工方法含め検討中)

- ・ 氷・ドライアイスの立坑への投入により、水温の低下を図る(特に温度が低下していない水面付近の水温を下げる)。
- ・ 既設測温管を凍結管に変更することにより、凍結管間隔を狭める。
(約800mm → 約400mm)
- ・ さらに、躯体外側の凍結管設置、建屋水位の変動の抑制を、各対策の効果が確実に現れるよう、同時並行的に実施する。
- ・ 併せて、凍結のみで止水が完了しない可能性を鑑み、追加パッカーおよびグラウト材による間詰めについても並行して準備を進める。

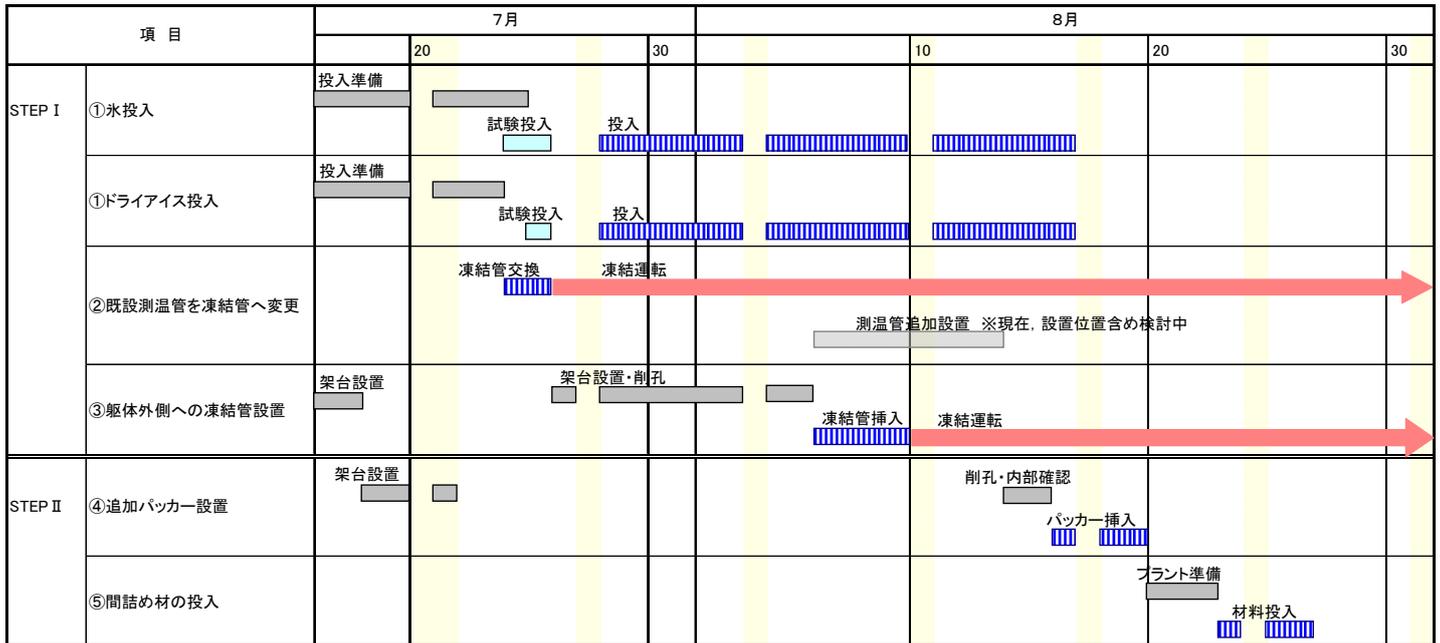
5. 追加対策工の検討 対策工程（2号機立坑A）

- 前述の実施手順に基づき、対策を順次実施する（一部着手済み）
- STEP IIについては使用する材料等について引き続き検討を実施し、STEP I 完了後着手予定

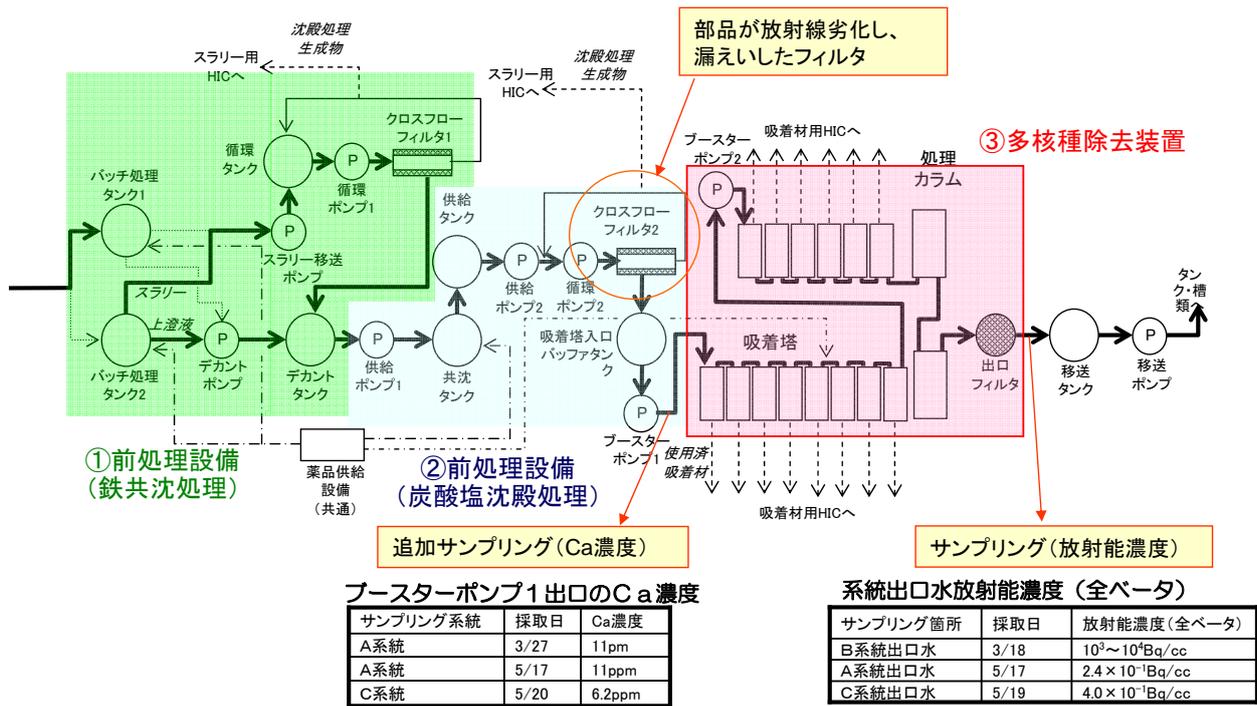
■ 既設の多核種除去設備の構成

- B系にてフィルタ部品が放射線により劣化し汚染が下流側へ移行。B系は耐放射線性能の高いフィルタ部品に変更し5/23より運転再開。
- A系、C系では、早期に検知する対策(追加サンプリング)を行い、汚染の下流側への移行を防止した。
- A系でも同様にフィルタ部品を交換し、6/9より運転再開。C系も同様の対策を行い6/22運転再開。

- B系にて十分放射性物質が除去できていないことを確認(3/18)、停止し原因を調査
- フィルタの分解調査の結果、部品の一部に放射線劣化による欠損や微小な傷を確認

- 炭酸塩スラリーの流出が確認されたフィルタ部品と新品の部品の折り曲げ状況を比較したところ、**使用済のプレートガスケットが放射線劣化により破断**

→耐放射線性に優れる合成ゴム製の部品に取り替えた上で順次運転を再開

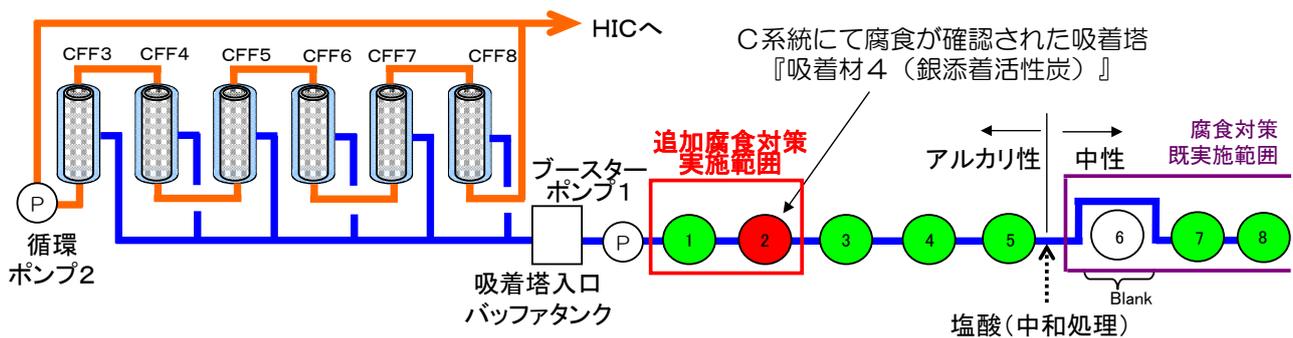
- C系統において昨年11月に引き続き本年6月に実施した腐食対策有効性確認において、アルカリ領域である吸着塔2C周辺のフランジの一部に微小なすき間腐食が確認
- これまでの点検等において、アルカリ領域でのすき間腐食は確認されず、**アルカリ性による腐食抑制効果**があると推定されたが、今回確認されたすき間腐食は吸着塔2Cに充填された**活性炭の影響（腐食電位上昇）**によると推定。対策として、活性炭を充填している吸着塔1C、2C周辺の**フランジ部（約40箇所）へガスケット型犠牲陽極の設置**を実施
- 水平展開として、**A系統およびB系統の同箇所についてもガスケット型犠牲陽極を設置**
