多核種除去設備 吸着塔の腐食確認結果について

平成26年7月31日
東京電力株式会社

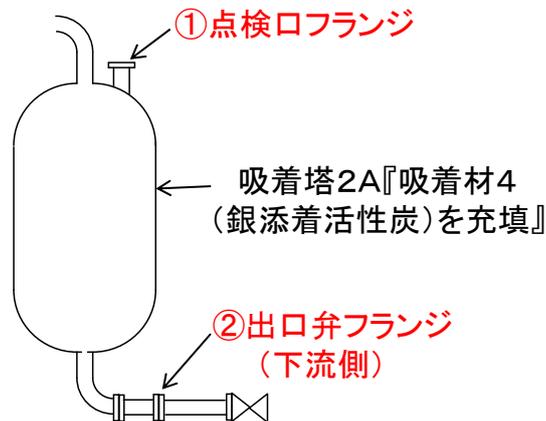
- 吸着塔 1 A、2 A周りのフランジを開放点検した結果、吸着塔 2 A周りの配管フランジ 2箇所について、微小なすき間腐食を確認。
- 今回確認されたすき間腐食はC系統で確認されたすき間腐食より小さく、フランジ健全性への影響はない。
- すき間腐食が確認されたフランジ部を含め、吸着塔 1 A、2 A周りのフランジ（約 40箇所）へガスケット型犠牲陽極を設置済み。

①吸着塔 2 A点検口フランジ部の様子

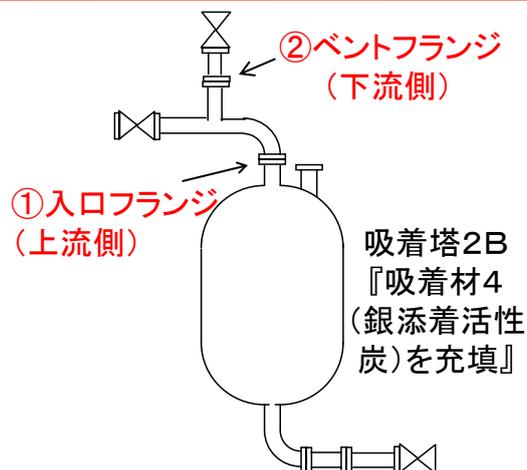
- 吸着塔 1 B・2 B周りのフランジを点検した結果、吸着塔 2 B周りの配管フランジ 2箇所について、微小なすき間腐食を確認。なお、フランジ健全性への影響はない。
- すき間腐食が確認されたフランジ部を含め、吸着塔 1 B、2 B周りのフランジ（約 40箇所）へガスケット型犠牲陽極を設置済み。

①吸着塔 2 B入口フランジ（上流側）の様子
