福島第一原子力発電所4号機原子炉建屋の 健全性確認のための 定期点検結果（第9回目）について

平成26年7月31日

東京電力株式会社

(9) 第9回目定期点検（平成26年6月19日～7月24日）

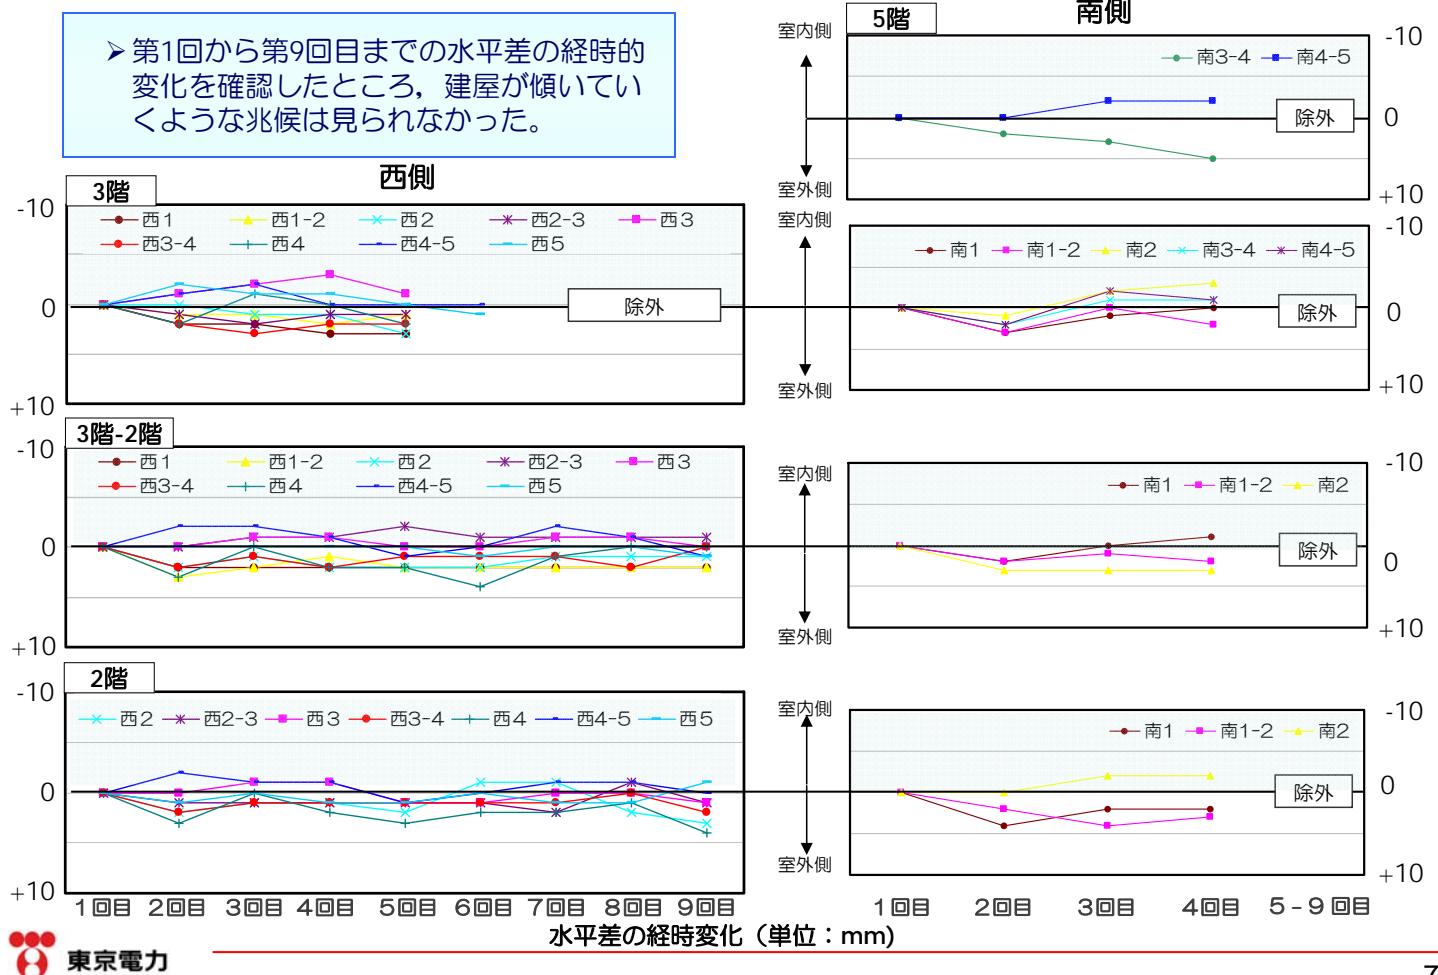
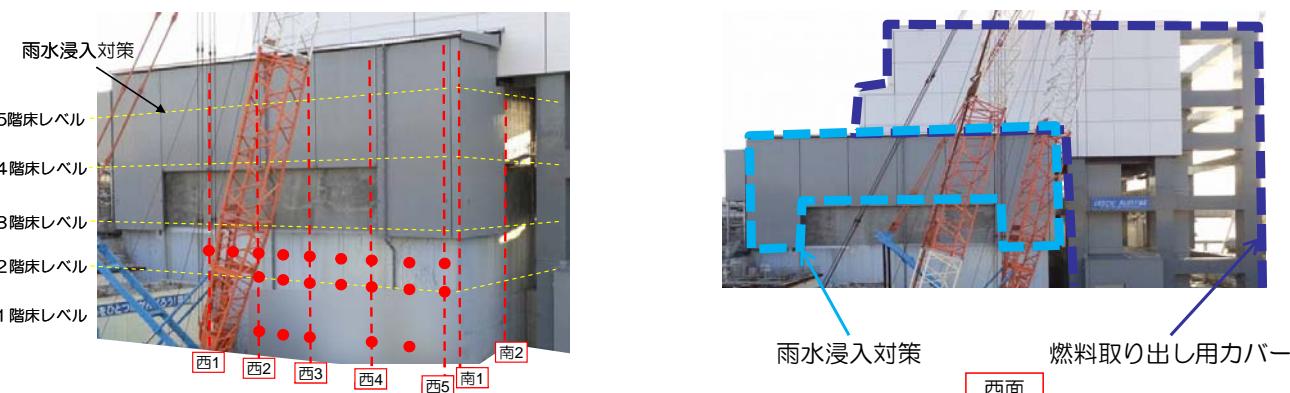
- ▶ 水平差は、第1～8回目とほぼ同様の値となっている。
- ▶ 前回計測結果と若干の差が生じているのは、光学機器の計測誤差が±2mm程度であり、水平差で最大約4mmの誤差が生じる可能性があることや、コンクリートの熱膨張（熱膨張係数約 $7\sim13\times10^{-6}/^{\circ}\text{C}$ ）により、3月と7月の月平均気温差で約6～11mmの差が生じる可能性があることが考えられる。
- ▶ 南面および西面の一部の測定点は、燃料取り出し用力バー、雨水浸入対策として設置したパネルと干渉するため、測定対象外としている。ただし、西面の測定結果および他の3項目の点検結果に有意な変化がないことから、南面の外壁についても有意な変化はないと類推している。

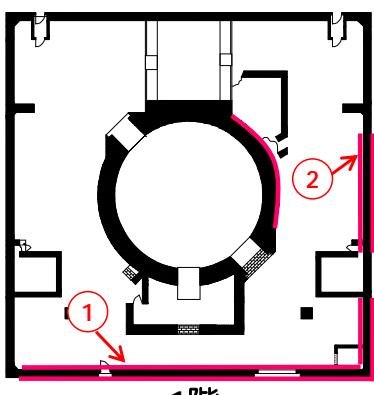
① 西面（内壁）

▶目視点検の結果、これまでの点検結果と同様に、1mm以上のひび割れや鉄筋腐食の可能性があるひび割れは確認されなかったことから、有害な構造耐力上の劣化は無いものと考える。

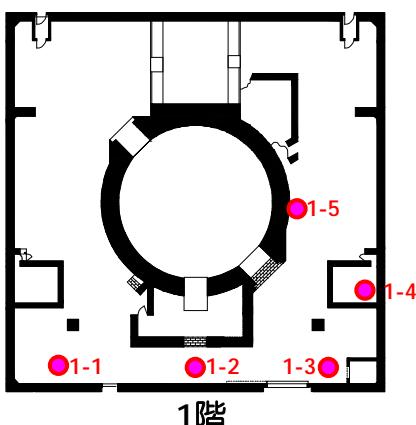
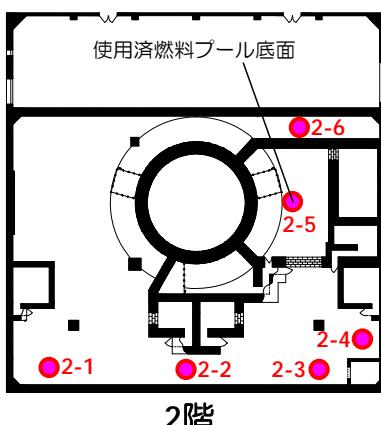
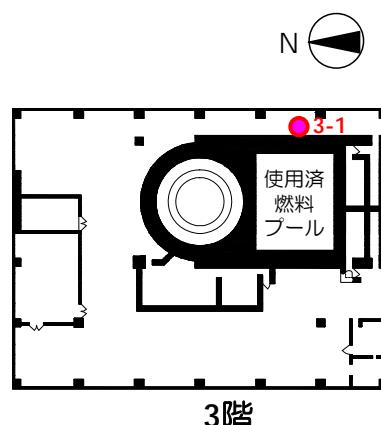
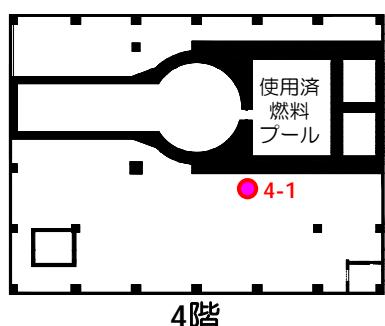
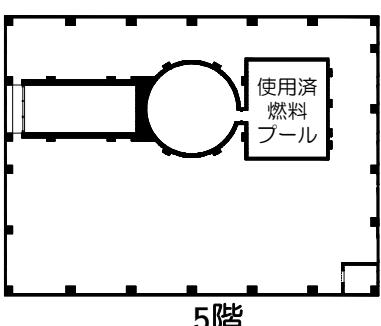
▶コンクリート強度確認の結果、これまでの点検結果と同様に、全ての測定箇所で設計基準強度以上 (22.1N/mm^2) であることを確認した。なお、測定箇所は前回の位置と若干異なること及びシュミットハンマーの測定誤差※を考慮すると、今回の測定結果は前回と比べても大きな差はないと考える。
