# 2、3号機海水配管トレンチ 建屋接続部止水工事の進捗状況について

平成26年9月25日  
東京電力株式会社

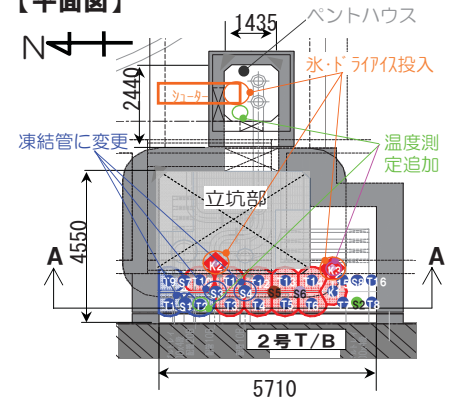
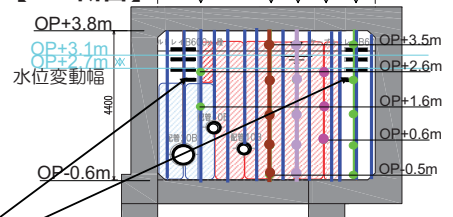
【平面図】

※上部にケーブルトレイ  
北側下部に配管3本あり。

温度が緩やかに低下傾向

ケーブルトレイ付近の温度は10℃以上で変化なし

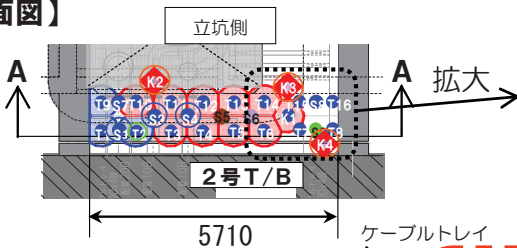
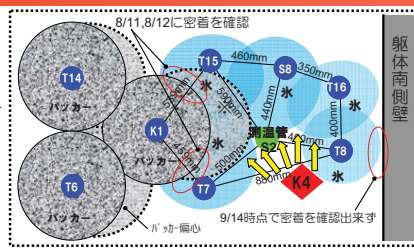
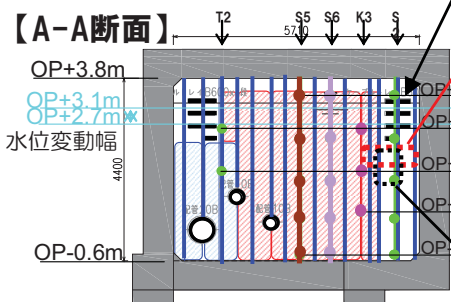
## 2-4. 2号立坑A カメラ観測結果(2014年9月14日撮影)

○カメラ観測  
9月14日: K4

※K1パッカーはT6,14パッカーにより下部がS2側に偏心

・凍結管T15~S8~T16~T8については、カメラ画像から凍結管の下部が直接見えないことから氷が成長していると推察。

・現場において、OP-0.6~0.0mやOP+0.3~1.2の範囲で凍結していることを確認。それ以外は水の流れあり。  
・カメラ等投入4-5時間で氷が成長し、カメラなどが抜きにくくなる。

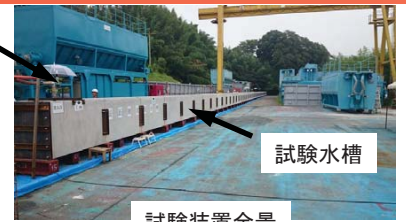
充填材投入箇所

- 水中へ打設を行い、88m先までの流動性があること、配管等支障物の設置場所においても充填性があることを確認。
- 流動距離別の圧縮強度に殆ど変化が見られず、品質が一定であることを確認。
