# 3号機使用済燃料プール内瓦礫撤去作業中の 燃料交換機操作卓他の落下事象について

平成26年9月25日  
東京電力

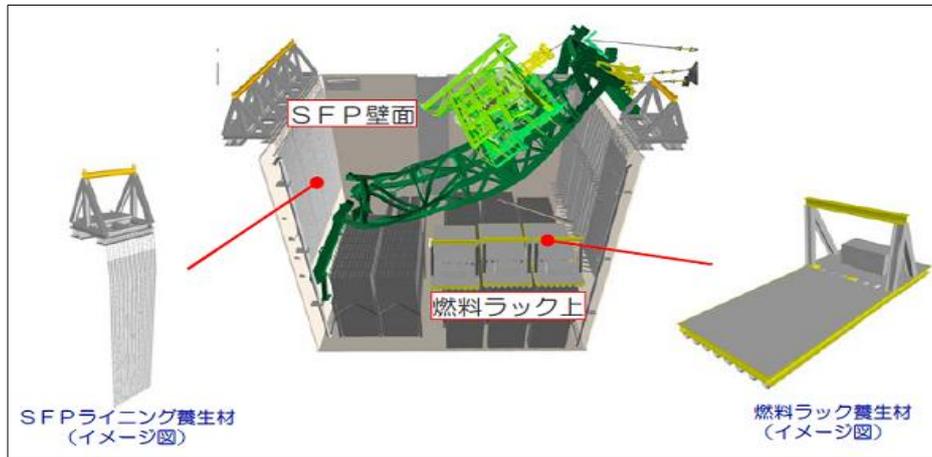
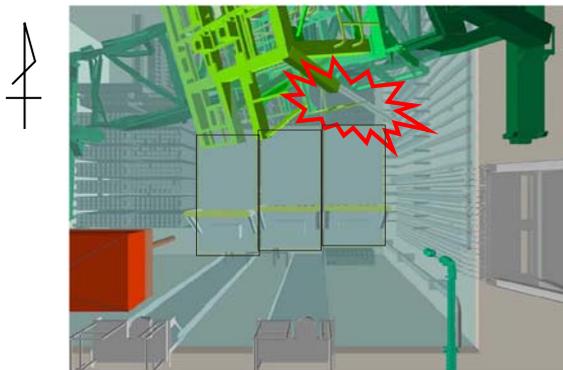
南側斜めから見た図

寸法	縦約2000×横4500×高さ約1850mm
材質	ラック養生材上部：SS400 ラック養生材下部：防震ゴム

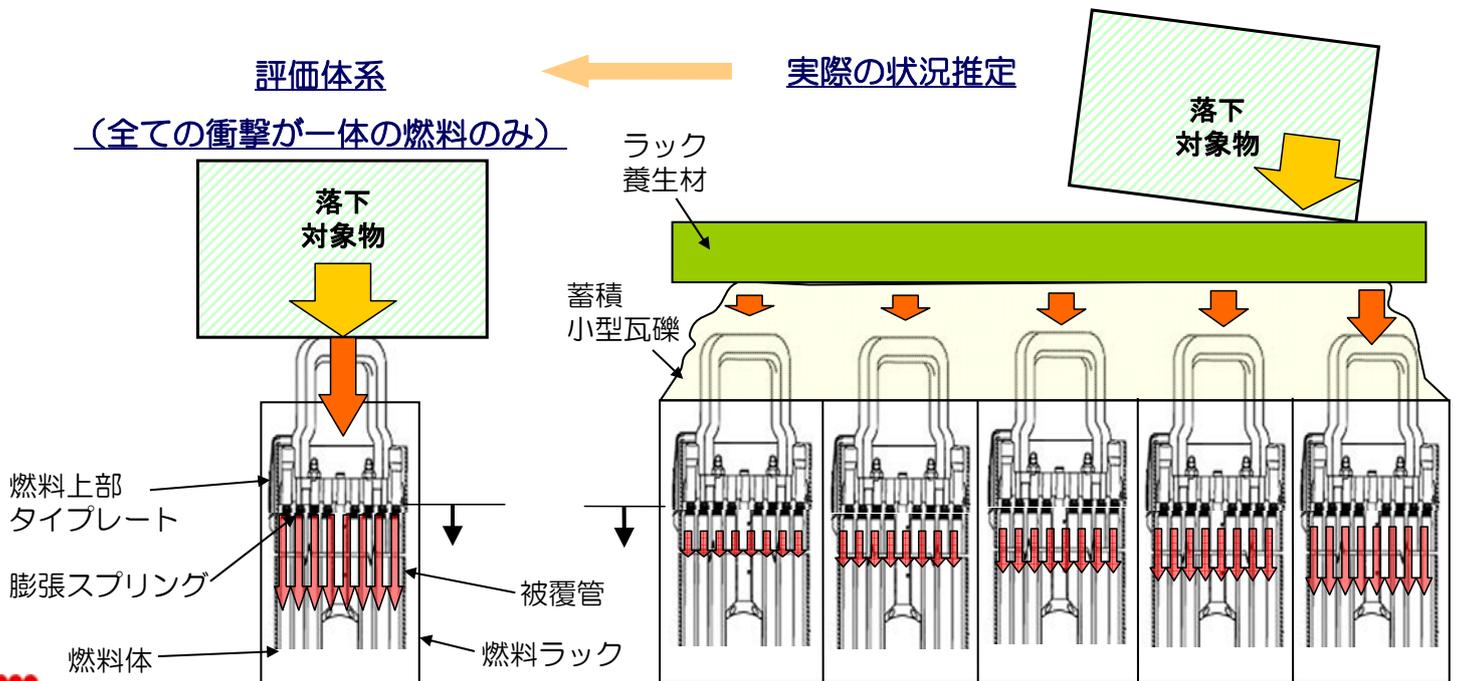
- ・燃料1体へののみ荷重がかかると仮定して複数の燃料体での不均一さを排除。
- ・ラック養生材、蓄積小型瓦礫、燃料の構造体によるエネルギー吸収は保守的に無視
- ・落下前後の水中映像により瓦礫は、一様に堆積し、養生材上落下であることから、落下物の荷重により上部タイププレートが下がり膨張スプリングが圧縮され被覆管全数に荷重が伝達されるため、圧縮応力（鉛直方向）のみ考慮し、曲げ応力（横方向）は考慮していない。

<評価条件> 操作卓及び張出架台が初期状態から燃料まで水中を6m落下、燃料体1体のみへの落下、瓦礫、養生材、燃料構造材のエネルギー吸収は無視

<評価方法> 操作卓及び張出架台の運動エネルギーと設置許可で記載している考えに基づき、燃料被覆管の燃料棒破損指標として用いられている1%塑性歪み※1までの全歪エネルギー（427J）と比較  
 ※1：燃料棒の機械的健全性指標

以上より、68J < 427Jであることから、燃料棒破損はないと考えられる。

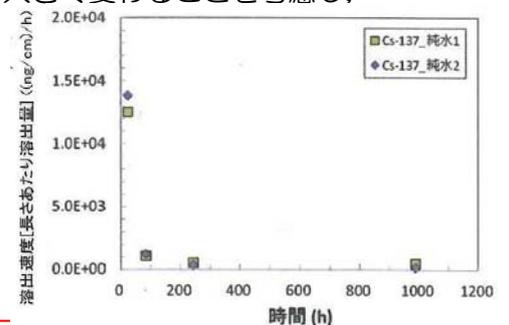
○事象発生時（8月29日）から本日までの監視関連パラメータの状況は、いずれも有意な変動がないことを確認している。

○これまでの監視の結果、燃料破損の兆候は認められていない。さらに上記の評価結果からも、燃料の破損はないと考えられるが、燃料健全性を直接確認することが出来ないため、SFP水の放射能濃度の監視を継続する。

○過去の実験結果から、燃料ペレットから水中へのCsの溶出速度は10日後には大きく低下すること、Csの溶出は1ヶ月経過しても継続することが確認されている。

○既に事象発生から10日以上経過していることから、仮に燃料が破損していたとしても、今後、Csの溶出が急激に増加しないものと考えられる。

○従って、今後の監視についてはある程度の間隔をおいても、放射能濃度の増加兆候の検知が可能と考えられる事から、以下の通り監視頻度を見直す。

○今後は長期間経過後に行うこととし、監視の頻度を現状の1日1回から、1ヶ月間は週1回、その後は月1回に頻度を見直し、瓦礫撤去によりプール内の状況が大きく変わることを考慮し、瓦礫撤去終了後も監視を継続する。

○瓦礫撤去終了後3ヶ月の間に増加傾向が確認できない場合は、検知できないものと判断し、通常の監視頻度（1回/3ヶ月）に戻す。
