東京電力福島第一原子力発電所汚染水対策の対応  
 廃炉・汚染水対策現地調整会議 課題に対する管理表

平成26年10月27日

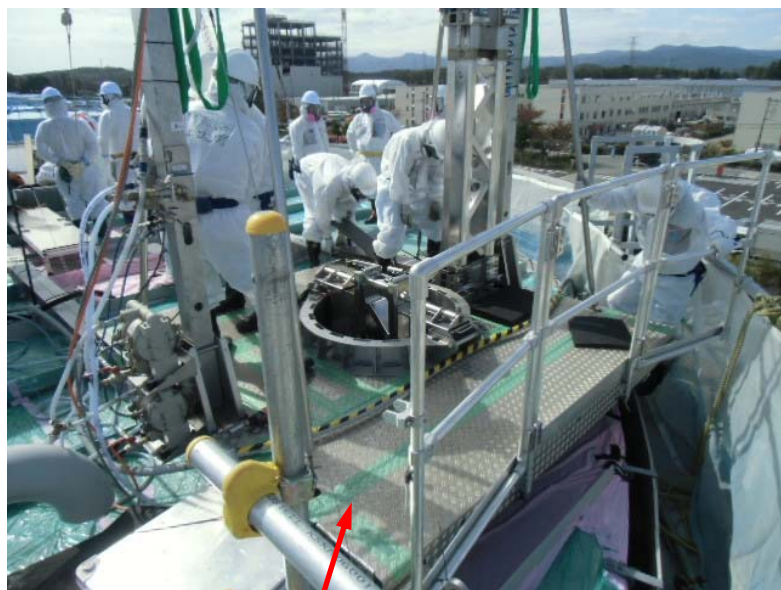
天板上に作業用プラットフォーム設置

■H9西エリアタンク天板上にてマストシステムの組み立てを実施し、底板補修工事開始（10/15～）。

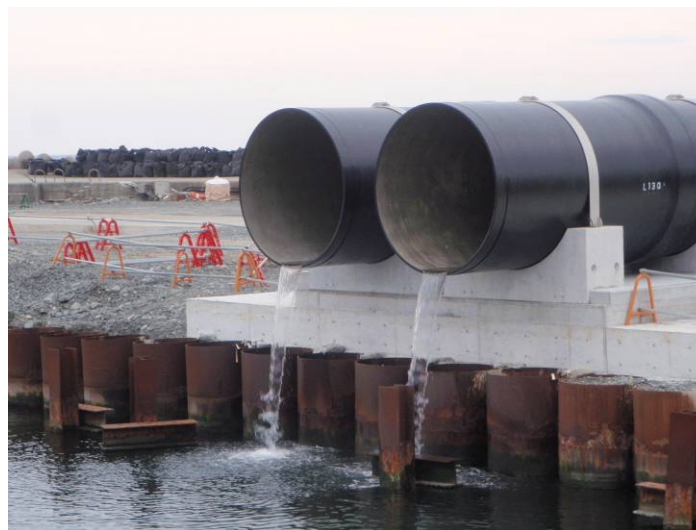
本設の排水口

- 10月6日の台風に伴う降雨時に、港湾側への排水量を $0.3\text{m}^3/\text{s}$ まで増加させたが、翌朝の1～4号機取水口付近のCs濃度は従来とほとんど変わっておらず、排水による濃度上昇は無いものと考えられる。
- 物揚場、6号機取水口のCs濃度も、従来と変わらず排水量増加による港湾内への影響はみられていない。
- なお、9月30日に、付替C排水路の排水口を、従来の仮設排水口から本設の排水口に切替。放水路2条から分けて排水。
