福島第一原子力発電所4号機原子炉建屋の 健全性確認のための 定期点検結果（第10回目）について

平成26年10月30日
東京電力株式会社

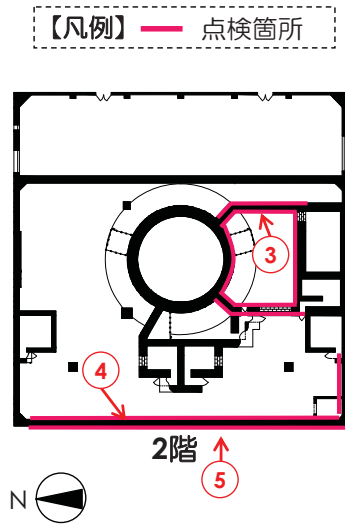
▶目視点検の結果、これまでの点検結果と同様に、1mm以上のひび割れや鉄筋腐食の可能性のあるひび割れは確認されなかったことから、有害な構造耐力上の劣化は無いものとする。

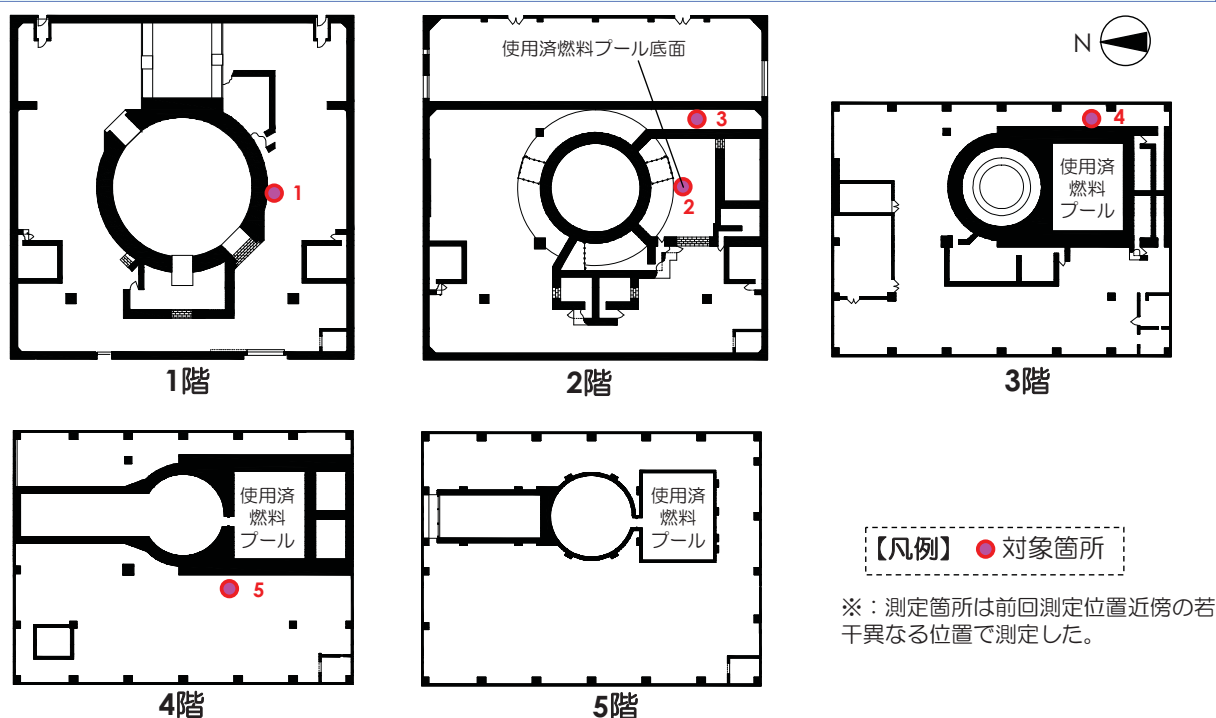
▶コンクリートの強度確認対象箇所※を下図に示す。

▶コンクリート強度確認の結果、これまでの点検結果と同様に、全ての測定箇所で設計基準強度以上（ 22.1N/mm^2 ）であることを確認した。なお、測定箇所は前回の位置と若干異なること及びシュミットハンマーの測定誤差※を考慮すると、今回の測定結果は前回と比べても大きな差はなく、強度変化はないと考える。
