# 1～3号機放水路溜まり水の調査状況

平成26年11月27日  
東京電力株式会社

## 1. 1～3号機放水路溜まり水の調査状況について(概要)

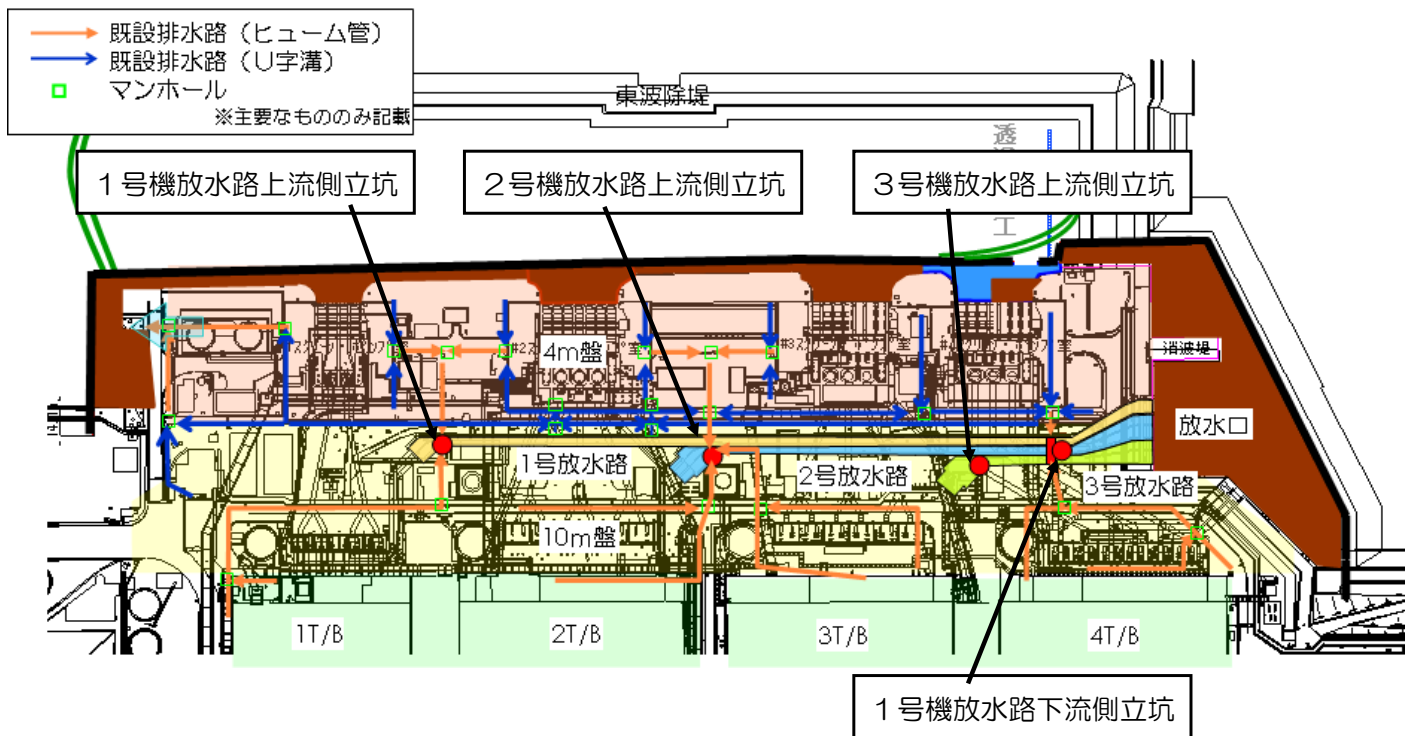
## 2. 1～3号機放水路及びサンプリング位置図(平面図)

1. 10m盤東側およびタービン建屋屋根に降った雨水対策を検討するための調査を4月より開始。現在、それらの雨水は1～3号機放水路に流入している。
2. 9月までに、放水路の立坑にて溜まり水及び降雨時の流入水の水質を調査した結果では、主にセシウムによる汚染が見られたが、建屋滞留水や海水配管トレンチに比べて、十分に低い濃度であった。
3. 10月初旬の台風18号、19号通過後に放水路溜まり水調査を実施したところ、2号機、3号機の放水路の濃度は、従来の変動の範囲内であったが、1号機放水路上流側立坑のセシウム137濃度が2週続けて上昇し、その後、下降に転じている。
4. 2度に渡る台風により、一時的に何らかの流れ込みがあったと考えられる。
5. ただし、放水路出口の放水口は土砂により閉塞されており、さらに放水口出口は海側遮水壁の内側であり埋立も終了していること、および港湾内外の海水のセシウム137濃度に上昇等はみられていないことから、外部への影響は無いものと考えられる。
6. これまでに1号機上流側立坑周辺の追加調査を実施したが、汚染源の特定には至っていない。
7. 体制を強化して放水路への流入水の調査・対策を引き続き実施すると共に、溜まり水の本格浄化に向けた準備を進める。

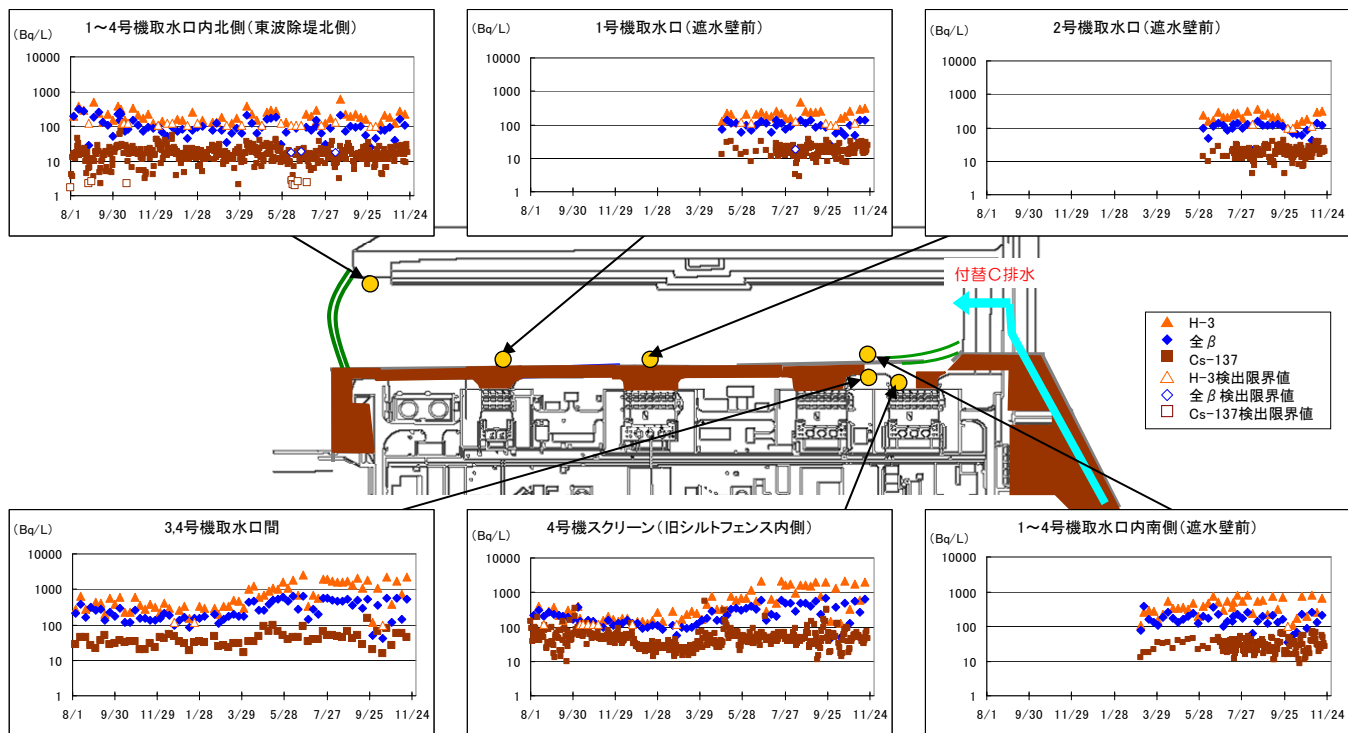
## 8. 1～4号機取水口付近の海水サンプリング結果

- 1～4号機取水口付近の海水のセシウム濃度は、最も高濃度である4号機スクリーンでも100Bq/Lを下回っており、その他の核種も横ばい状態。

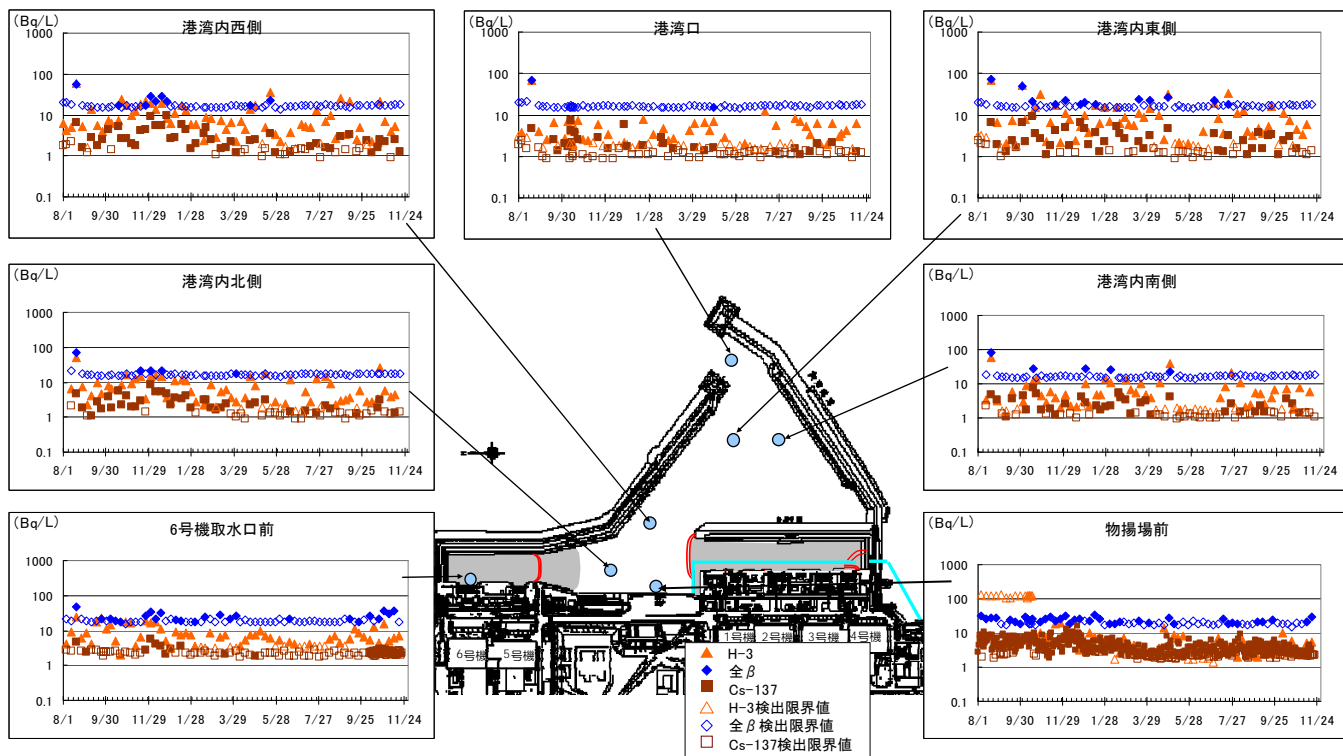
## 9. 港湾内の海水サンプリング結果

- 概ね横ばい傾向であるが、昨年の同時期に比べれば全体に低減傾向。

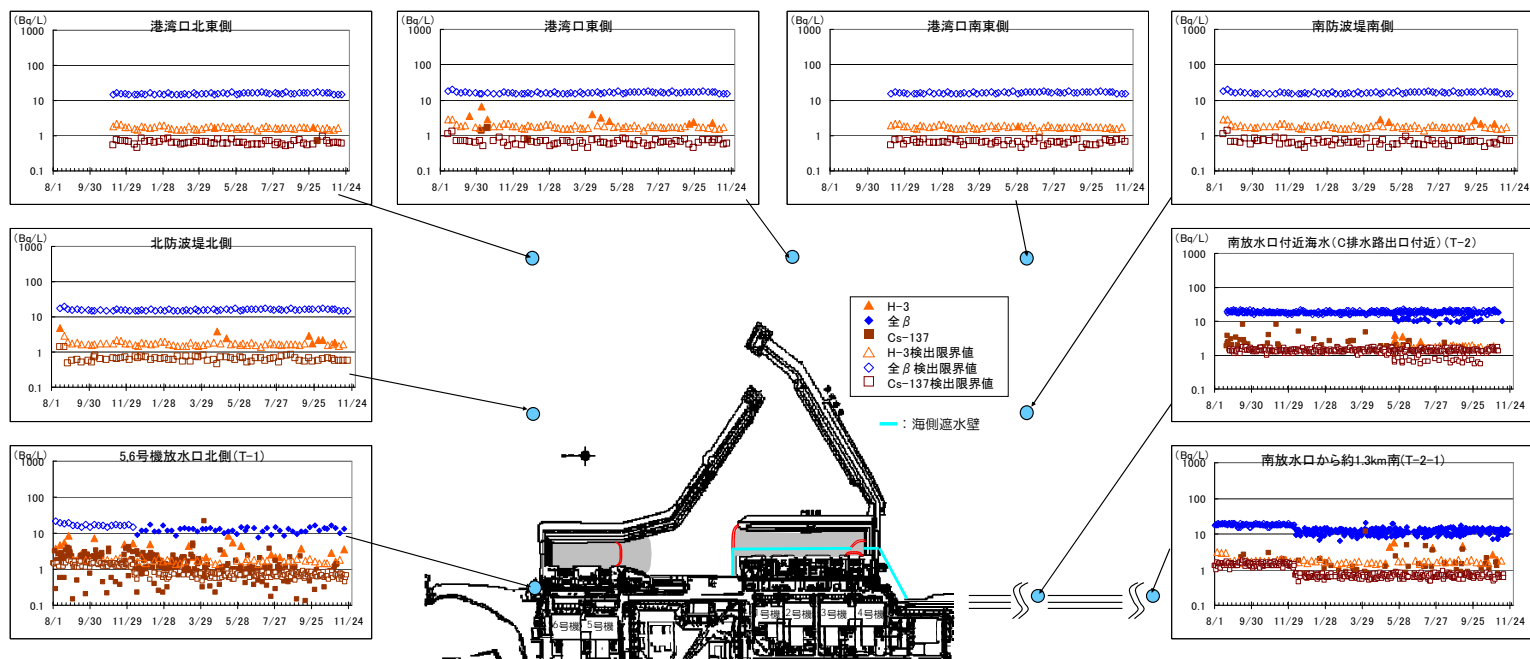
# 10. 港湾外(周辺)の海水サンプリング結果

- 港湾外の各採取点も、全体に横ばい状態で、濃度上昇などの特別な傾向は見られない。

注：昨年10月以降の南北放水口付近の全β放射能の検出は、検出下限値の変更によるものである。

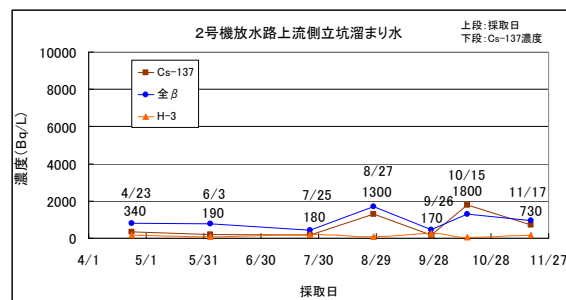
## 13. 2号機放水路調査結果

- 2号機放水路上流側立坑の溜まり水は、当初よりセシウム137濃度が340Bq/Lと低かったが、8/26の降雨後や台風後の10/15には濃度が一時的に上昇。11/17には730Bq/Lに低下。
- 3号機タービン建屋周辺からの流入水のセシウム濃度が高く、降雨時に一時的に濃度が上昇するものの、拡散や希釈、沈降等により濃度が低下しているものと考えられる。

調査日	Cs134 (Bq/L)	Cs137 (Bq/L)	全β (Bq/L)	H3 (Bq/L)
6/12	140	400	770	13
8/26	1800	1800	サンプリング できず	サンプリング できず

調査日	Cs134 (Bq/L)	Cs137 (Bq/L)	全β (Bq/L)	H3 (Bq/L)
6/12	3,800	11,000	18,000	65
8/26	3,100	9,400	17,000	41

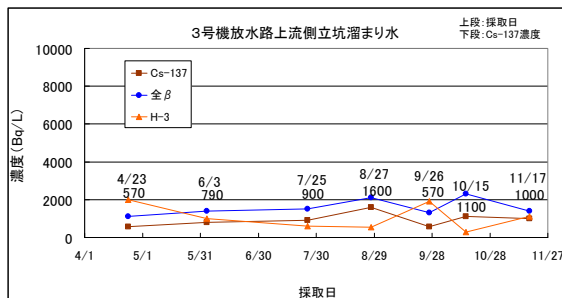
# 14. 3号機放水路調査結果

- 3号機放水路上流側は、2号機放水路と同様、当初よりセシウム137濃度が570Bq/Lと低かったが、8/26の降雨翌日の採水で1,600Bq/Lに上昇し、9月末には570Bq/Lに低下、台風後の10/15の採水で再度1,100Bq/Lまで上昇し、11/17には1,000Bq/Lに低下。
- 2号機同様、放水路への流入水濃度は溜まり水より高く、降雨時の流入により一時的にセシウム濃度が上昇するものの、拡散や希釈、沈降等により濃度が低下しているものと考えられる。

調査日:	6/12	8/26
Cs134:	1,400	
Cs137:	4,100	サンプリング できず
全β:	4,800	
H3:	ND(9.4)	
(単位: Bq/L)

調査日:	6/12	8/26
Cs134:	1,000	
Cs137:	2,800	サンプリング できず
全β:	3,900	
H3:	13	
(単位: Bq/L)
