# 3号機オペレーティングフロア線量低減対策 (除染及び遮へい) の追加実施について

2014年11月27日  
東京電力株式会社

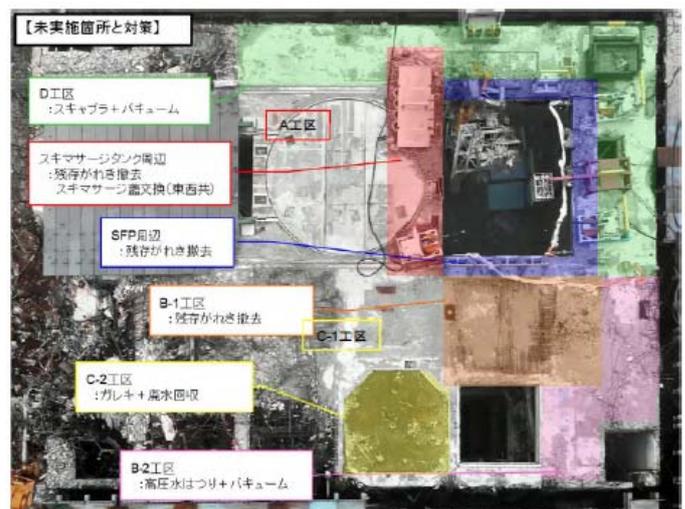
### 【除染効果見込み設定】

工区	対策	考え方	低減見込み
A工区（スキマサージ周辺）	1. ガレキ撤去 2. 切削+吸引 3. スキマサージ蓋交換	同汚染形態と考えられるA工区はつり除染後の実績を反映	×0.2
A工区（ホットスポット）	1. ガレキ回収（集積+吸引）	除染の過程で上昇した汚染密度は遊離性の線源の移動と考え、今後の吸引にて除去可能と考え上昇前の値に設定	上昇前の値に設定
SFP周辺	1. ガレキ回収（集積+吸引）	A工区の集積実績を反映。集積+吸引の測定結果がないため、保守的に集積後の結果を反映する。	×0.8
B-1工区（躯体損傷部）	1. ガレキ回収（集積+吸引）	同上	×0.8
B-1工区、B-2（躯体健全部）	1. 高圧水はつり+吸引	同汚染形態と考えられるC-1工区の実績を反映。集積はA工区の実績分が反映済みとして除く	×0.5
D工区	1. 切削+吸引	同上	×0.5
C-2工区（キャスク洗浄エリア）	1. 集積+高水回収	当該エリアは金属ライニングにより浸透汚染は考えにくく、ガレキ回収による線量低減が比較的可能と想定	×0.1

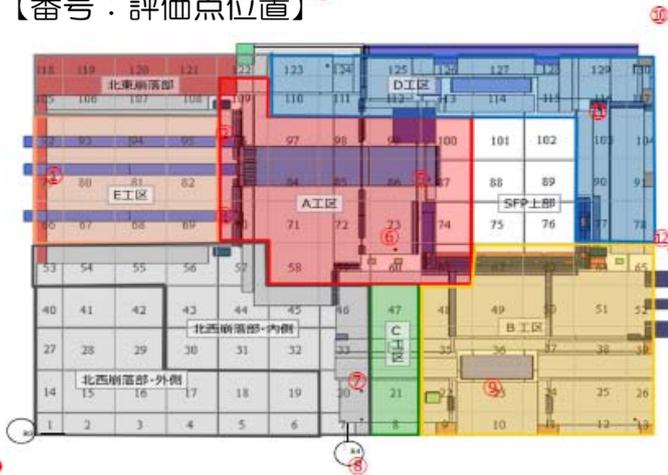
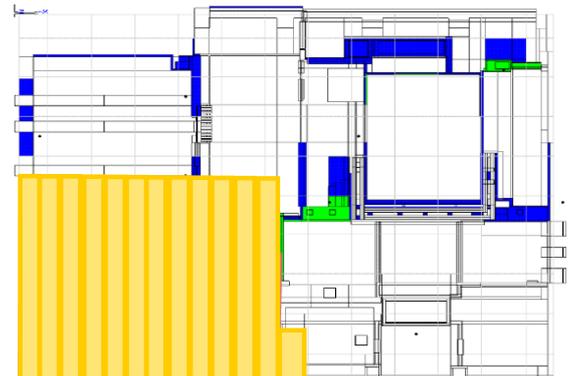
### 【番号：評価点位置】

当初計画の遮へい：灰  
 補完遮へい：青(1/10), 緑(1/100)  
 北西崩落部遮へい：黄(1/90)

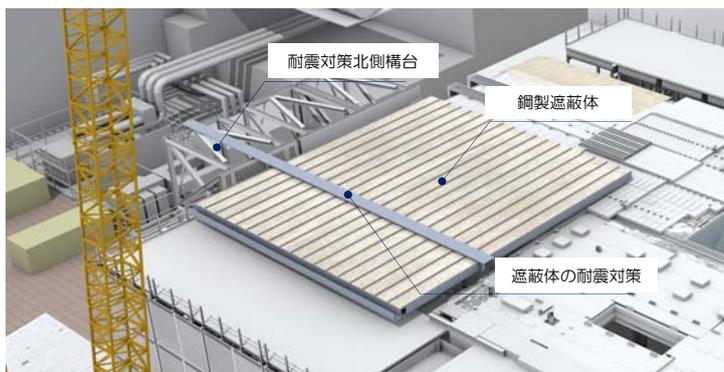
鳥瞰イメージ図(南西上空から)

- 北西崩落部の下部状況調査の結果、既存躯体は大きな損傷は見つからなかったものの、既存躯体の一部を解体して、鉛毛マットを敷きつめる工法については重なり部分の追加金物が必要となり、積載荷重が増加するため、十分な遮へい体の設置は難しいことが分かった。
- また、4階機器（PLR-MGセット）の状態が確認出来なかったこと、及び、線量測定の結果から4階下部に汚染源があると想定されることから、解体作業による瓦礫落下リスク、ダスト飛散リスク及び線量上昇リスクが伴う。
- 既存躯体を解体せず、西側構台とA・E工区遮へい体を橋渡しする鋼製遮へい体を設置する工法については、構造及び施工成立性が見通しが得られたこと及び解体に伴う上記リスクを回避できることから、当該工法を採用する。
