福島第一原子力発電所雨水受けタンク 天板部からの元請社員転落による 死亡災害について

平成27年2月23日

東京電力株式会社

発生場所：雨水受けタンクNo. 2（No. 4地下貯水槽エリア東側）

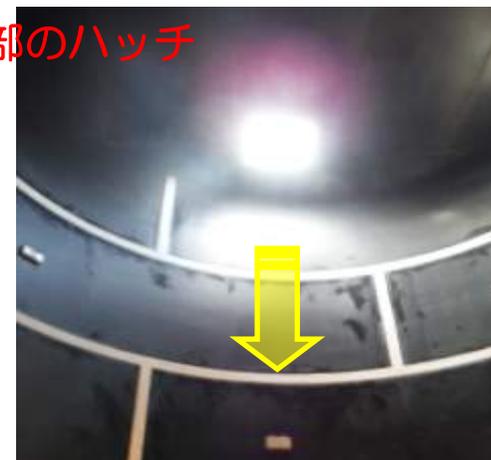
タンク内部

現場到着後すぐに、元請社員1名と当社社員は、検査のためにタンク側面下部にあるマンホールよりタンク内部に入ったが、被災者はタンク天板部より自然光を入れるためにタンク上部へ上がり、天板部にあるハッチの蓋を動かしたところ、ハッチの蓋（重さ：約43kg）とともにタンク内へ転落（高さ：約10m）した。
