# 1～3号機放水路溜まり水の調査状況について

平成27年2月26日  
東京電力株式会社

## 1. 1～3号機放水路溜まり水の調査状況について(概要)

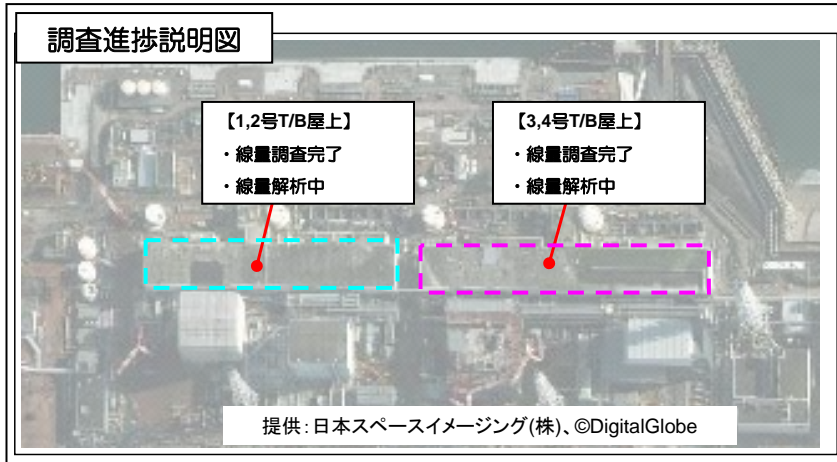
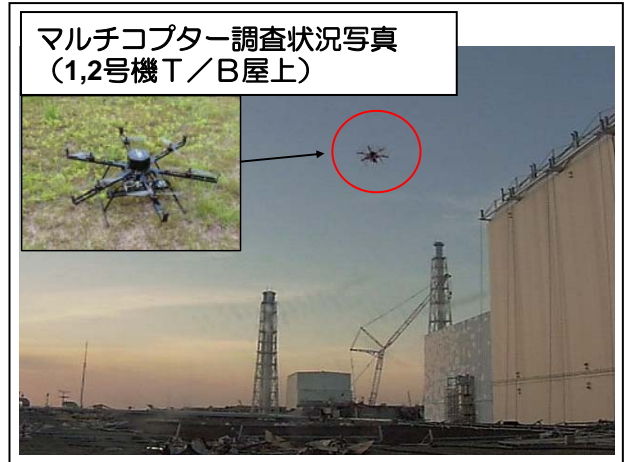
# 7. マルチコプターによる1～4号T/B屋根線量調査

- 平成26年12月9日よりマルチコプターによる線量調査を実施。  
12月に1,2号機T/B屋上の調査が完了、現在線量解析中。  
1月～2月に、3,4号機T/B屋上の調査が完了、現在線量解析中。

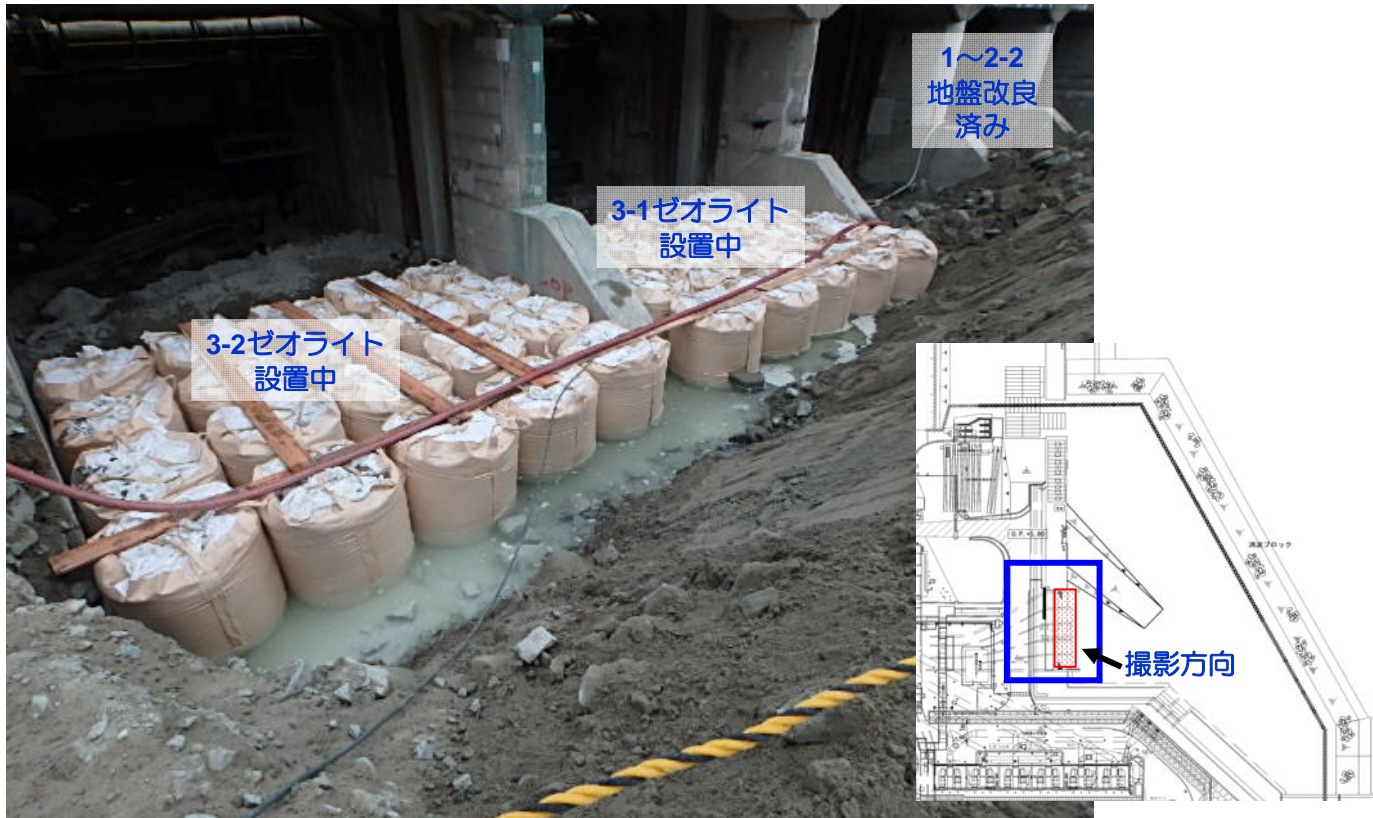
## 8-2 . 現場状況写真

- 3月中旬に完了予定。

- Csを吸着するゼオライトを放水口に設置。外部への影響はさらに低減されるものと考えている。
