瓦礫類一時保管エリアA1の破損について

平成27年2月26日
東京電力株式会社
放射性廃棄物処理・処分

1. 事象概要および発生場所

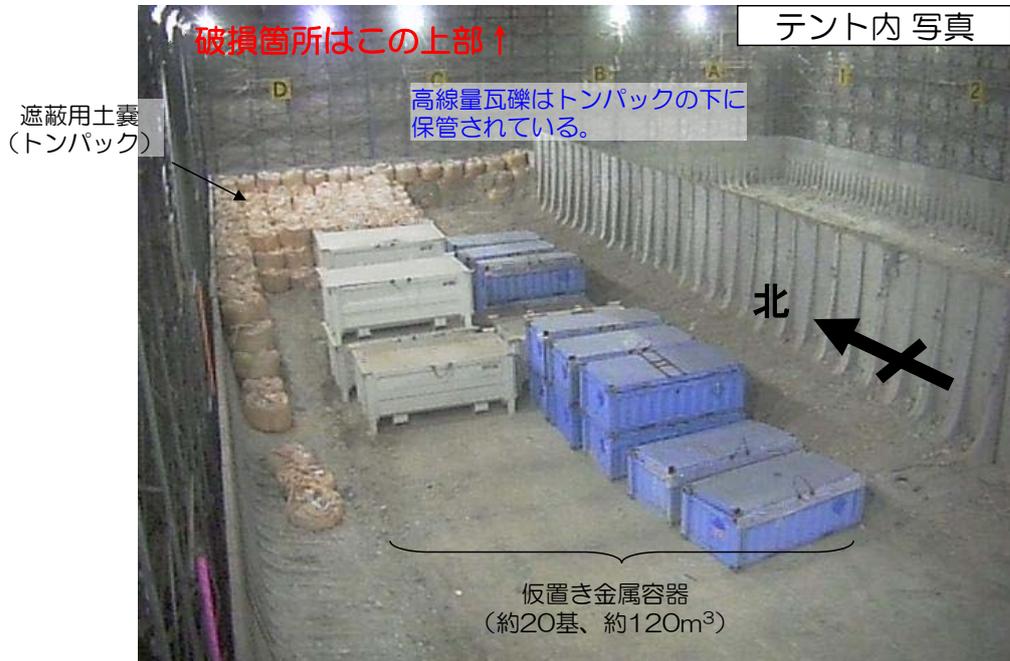
2. 瓦礫類一時保管エリアA1（Aテント）状況

一時保管エリアA1（Aテント）は実施計画にて、高線量の瓦礫（30mSv/h未満）に遮蔽を行って一時保管するとしている。

保管容量2,400m³のうち、現在の瓦礫保管量は約20m³である。

なお、テント内には遮蔽用の土嚢（トンパック）および瓦礫入りの金属容器（仮置き中）も保管されている。
