福島第一原子力発電所 側溝放射線モニタにおける β 濃度高高警報発生について

平成27年3月16日

東京電力株式会社

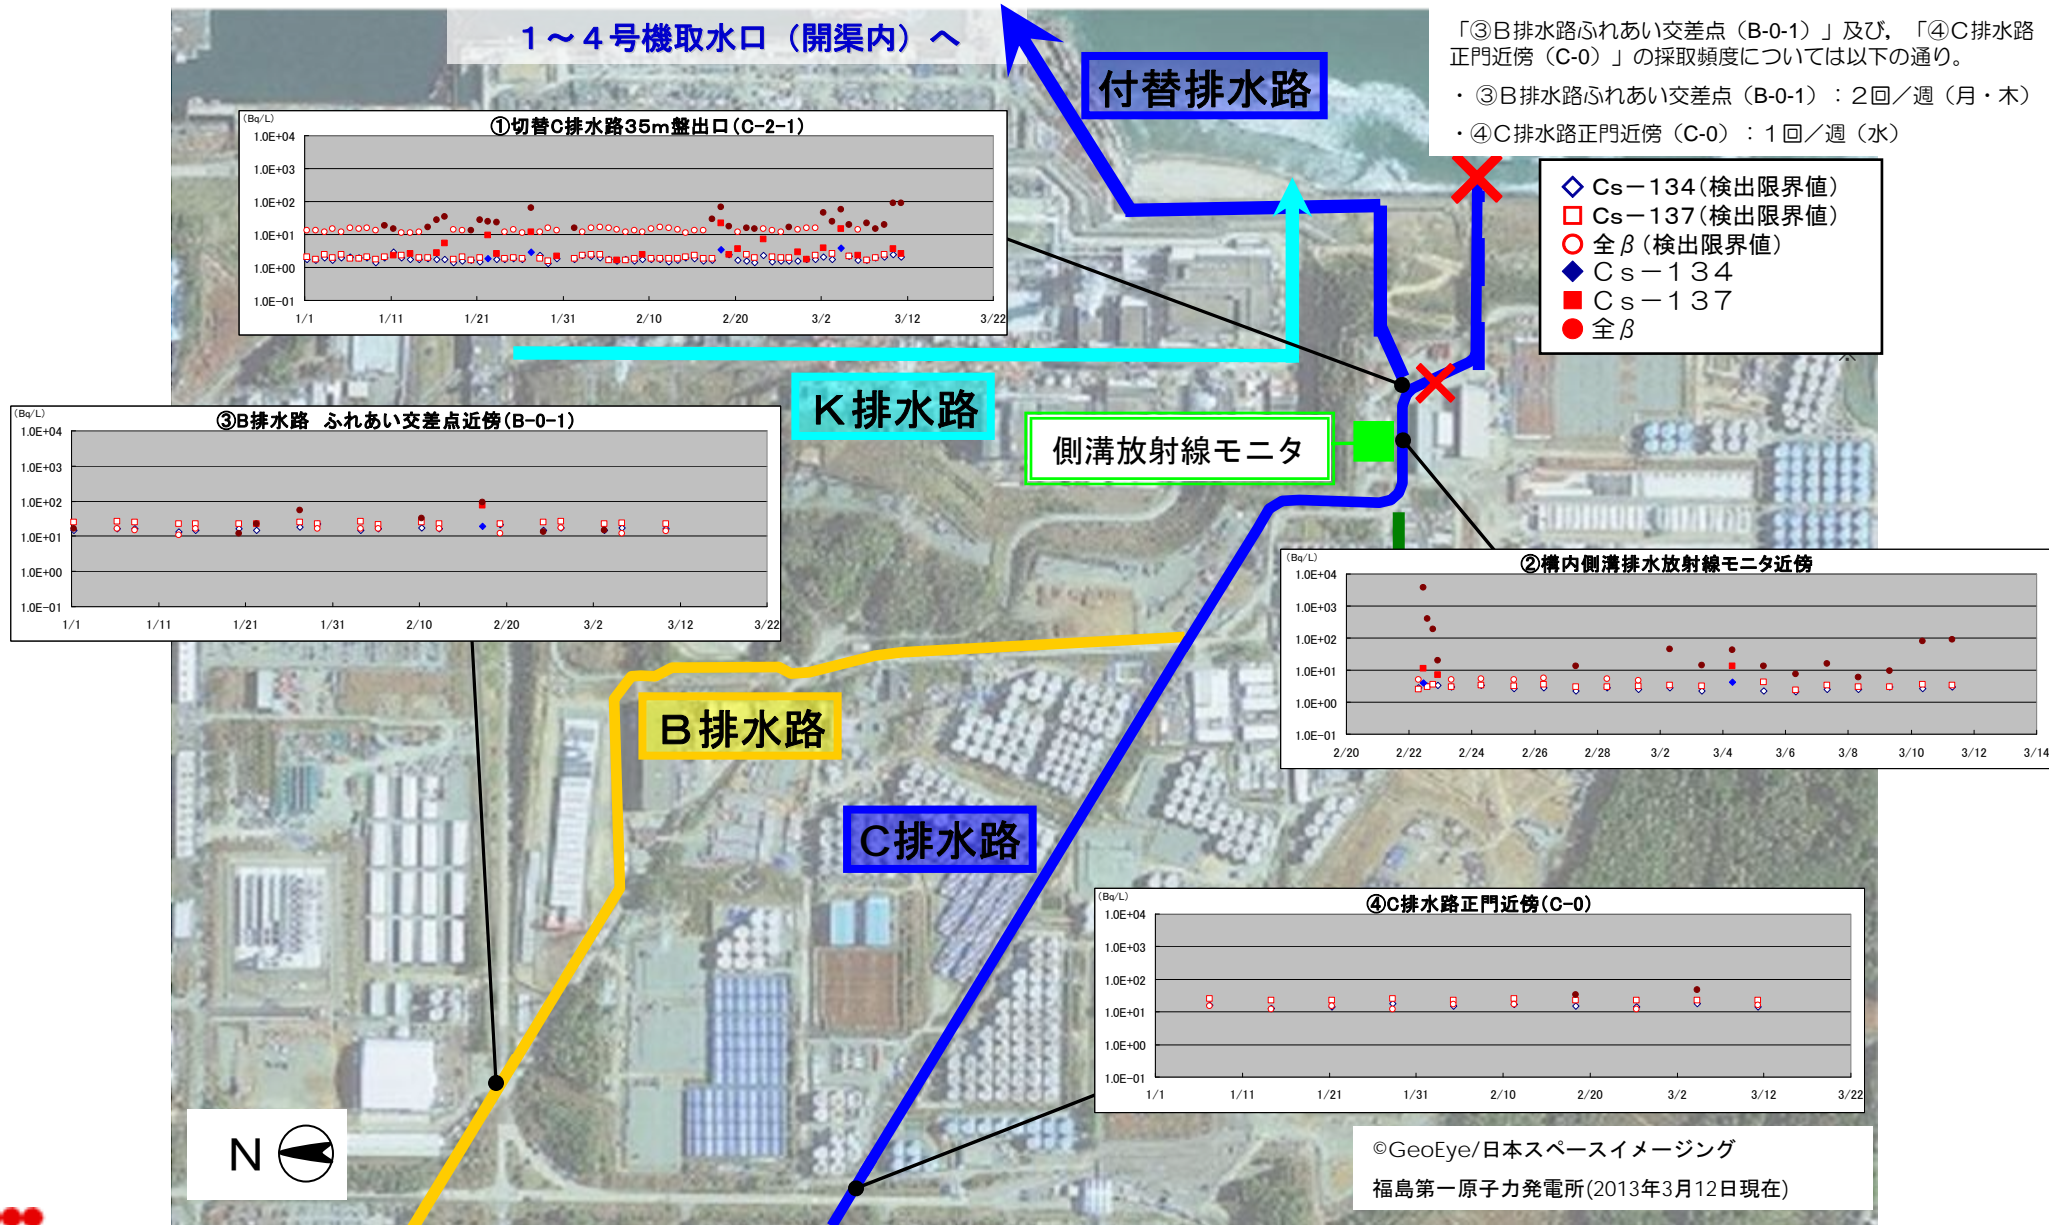
4-4-1. B・C排水路のサンプリングポイント (4-4.補足資料)

- a. B・C排水路および枝排水路の水分析および放射線（ β 線）サーベイ（実施中）
B・C排水路水の全ベータ放射能分析において高全 β 放射能は確認されなかったが、枝排水路等の溜まり水の2ヶ所において1700Bq/L（無線局舎付近）、1900Bq/L（H4エリア南東外堰内）が確認されたが、側溝放射線モニタの高警報誘発する濃度ではない。また排水路・枝排水路付近の放射線サーベイにおいて、汚染水の流入の痕跡は確認されなかった。
今後、過去に漏洩実績のあるH4エリア周りの β 放射線サーベイを実施する。
【4-4-1, 4-4-2, 4-4-3（補足資料）参照】
