# H4タンクエリア内周堰からの堰内雨水漏えい 及び外周堰の雨水水位低下について

2015年3月26日  
東京電力株式会社

# 1. H4タンクエリア内周堰からの堰内雨水漏えいの原因と対策について

## 2. H4タンクエリア外周堰の雨水水位低下の原因と対策について

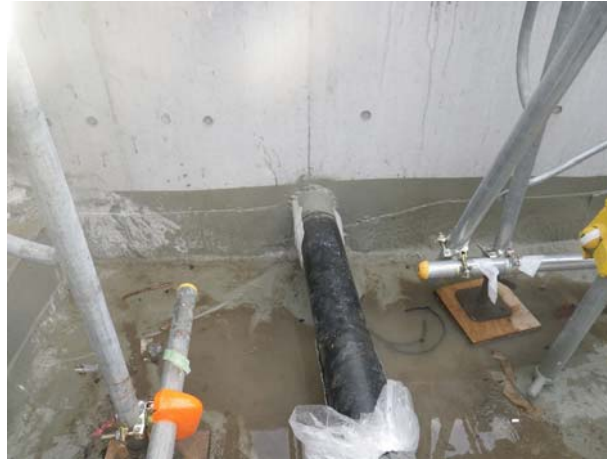
- H4堰内を貫通している配管は、下部半面に鉄板が巻き付いた構造となっていたため、配管と鉄板の間に堰内水がしみこみ、その隙間を通して漏えいが発生したと考えられる。
- 堰内水が隙間を通して漏えいまで至った原因としては、3月5日に実施したH6堰内雨水のH4東堰内への移送業務において、移送完了後の停止確認が不十分であったため、サイフォン効果によりH6堰内雨水の移送が継続されてしまい、H4東堰内の水位が通常運用値を超える27cmまで上昇したためと考えられる。

- 堰内雨水の移送設備に弁を設置し、移送業務の終了にあたっては、サイフォン効果により移送が継続されていないことを確認する。(3/11 弁 設置済)
- 配管下部に鉄板が巻き付けた構造の配管が堰を通過する構造が確認された場合は、鉄板の貫通部両端を切断し、止水を再施工する。(現時点で類似箇所は確認されていない。継続して調査を実施中)

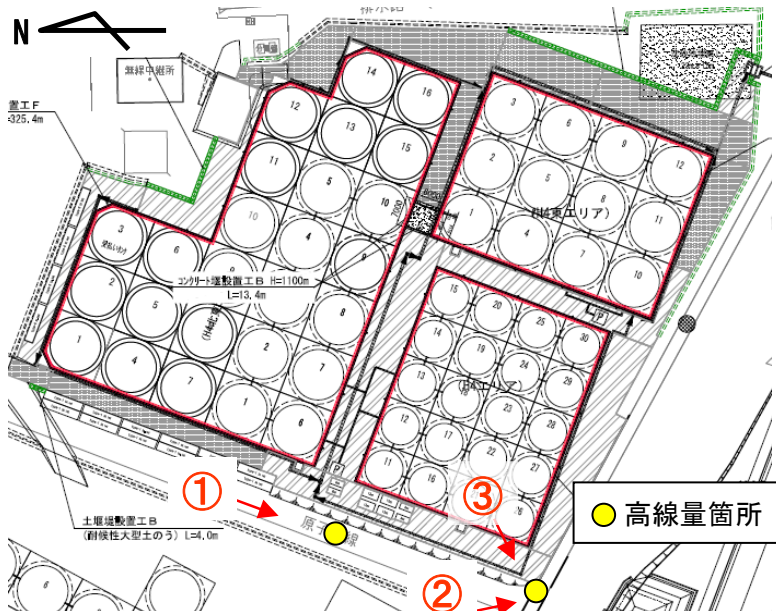
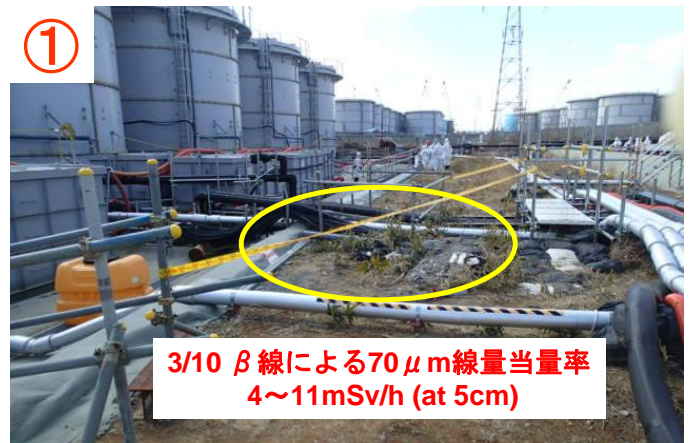
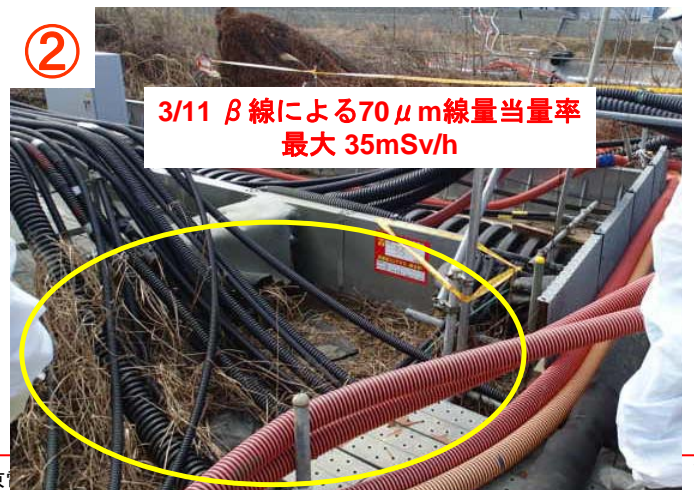
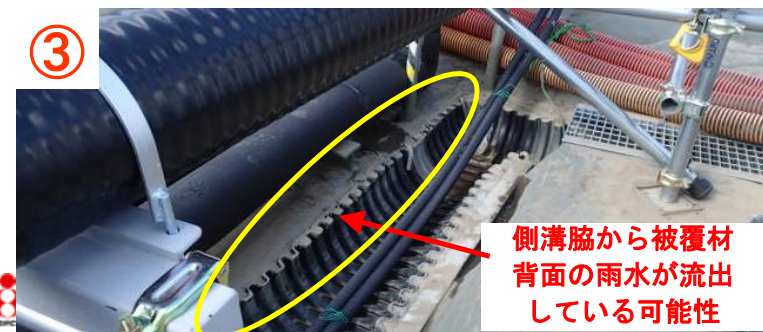
## 参考：高線量箇所他の状況写真

- H4エリア外周堰の西側高台において、高線量の土壌が2箇所に分布することを確認。当該箇所は、平成24年3月に濃縮水移送配管からの漏えいが発生した箇所である。
- 降雨時に汚染土壌に接した雨水が、以下のルートで堰内に流入して堰内水の汚染を発生した可能性が高い。なお、3月5日にH4外周堰内ピットで1,900Bq/Lが確認された原因も、前日の降雨の関係から同様と考えられる。
  - A. 地表面から浸透した雨水が、外周堰内の被覆材の背面に流れ、側溝等の被覆端部から堰内に流入
  - B. 外周堰の端部の小段を乗り越えて、堰内に流入
- また、箇所①（1,900Bq/L）および箇所②（1,500Bq/L）も、それぞれ平成25年8月のH4タンク漏えい、平成24年3月の濃縮水移送配管漏えい時の汚染箇所である。

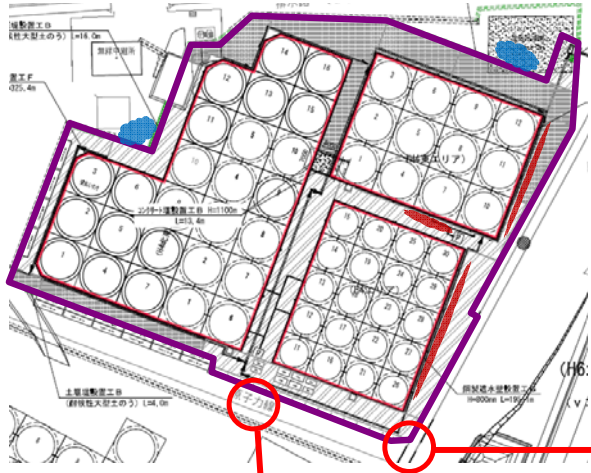
- 汚染した土壌については、現場状況を踏まえて可能な限り回収するが、外周堰外の南西部はケーブル、配管の支障物等のために回収が難しく、全体的にはタンクリプレース時に実施。
- 南西部の高線量箇所は、周辺より低いため、雨水が溜まらないようにカバー等を設置。

- H4エリアについては、外周堰内の汚染防止に向けて、以下の対策を実施。
  - 1) 汚染した土壌は、現場状況を踏まえて可能なかぎり回収するが、外周堰外の南西部は支障物等のために回収が難しく、タンクリプレース時に実施。
  - 2) 南西部の汚染土壌の箇所については、雨水が溜まらないように、カバー等の対策を実施。
  - 3) 外周堰西側高台からの雨水浸透防止のため、高台全体のフェーシングを実施。
  - 4) 外周堰内の再汚染防止対策として外周堰内の被覆を再度実施。
- H4については、上記対策が完了後に水質分析を実施し、B・C排水路を流れる水と比較して同程度であることを確認の上、「外周堰の開運用」を再開。
- 過去にタンクからの漏えいがあったB南、H6については、暫定的に弁を「閉」にしており、排水ピット付近にて採水して分析を実施。分析の結果、水の汚染が、B・C排水路を流れる水と比較して有意な差異が認められない場合は「外周堰を開」とする。
