多核種除去設備 B系統出口水放射能濃度上昇について

平成26年3月27日
東京電力株式会社

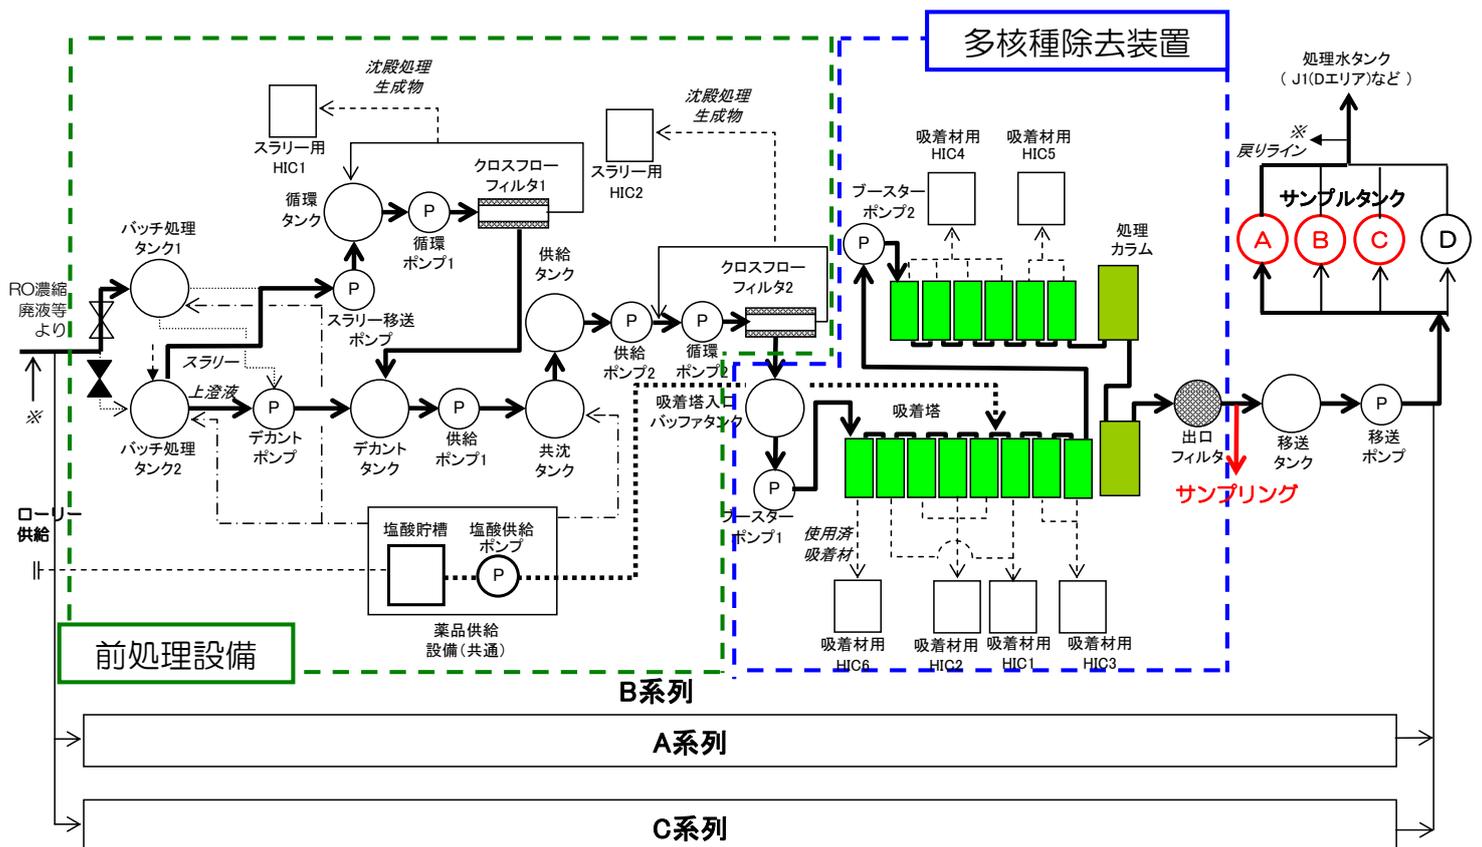
系統概略図

- 多核種除去設備（B）系について、クロスフローフィルタの点検のため停止していたが、起動後の（B）系出口で採取した処理後の水（3/17採取）に、通常より高い放射能濃度が確認された。
- 汚染範囲拡大防止のため、同日（A）系および（C）系についても処理を停止し、多核種除去設備の処理水移送先である処理水タンク(J1(Dエリア))の弁を閉止した。
- （B）系と同日に採取した（A）系および（C）系の出口水は、全 β 核種濃度測定の結果、通常と同程度の値であり、除去性能に異常はないことが確認された。
- 一方、3/18に採取した処理水タンク(J1(D1))およびサンプルタンクA～Cの水については高い放射能濃度が確認された。

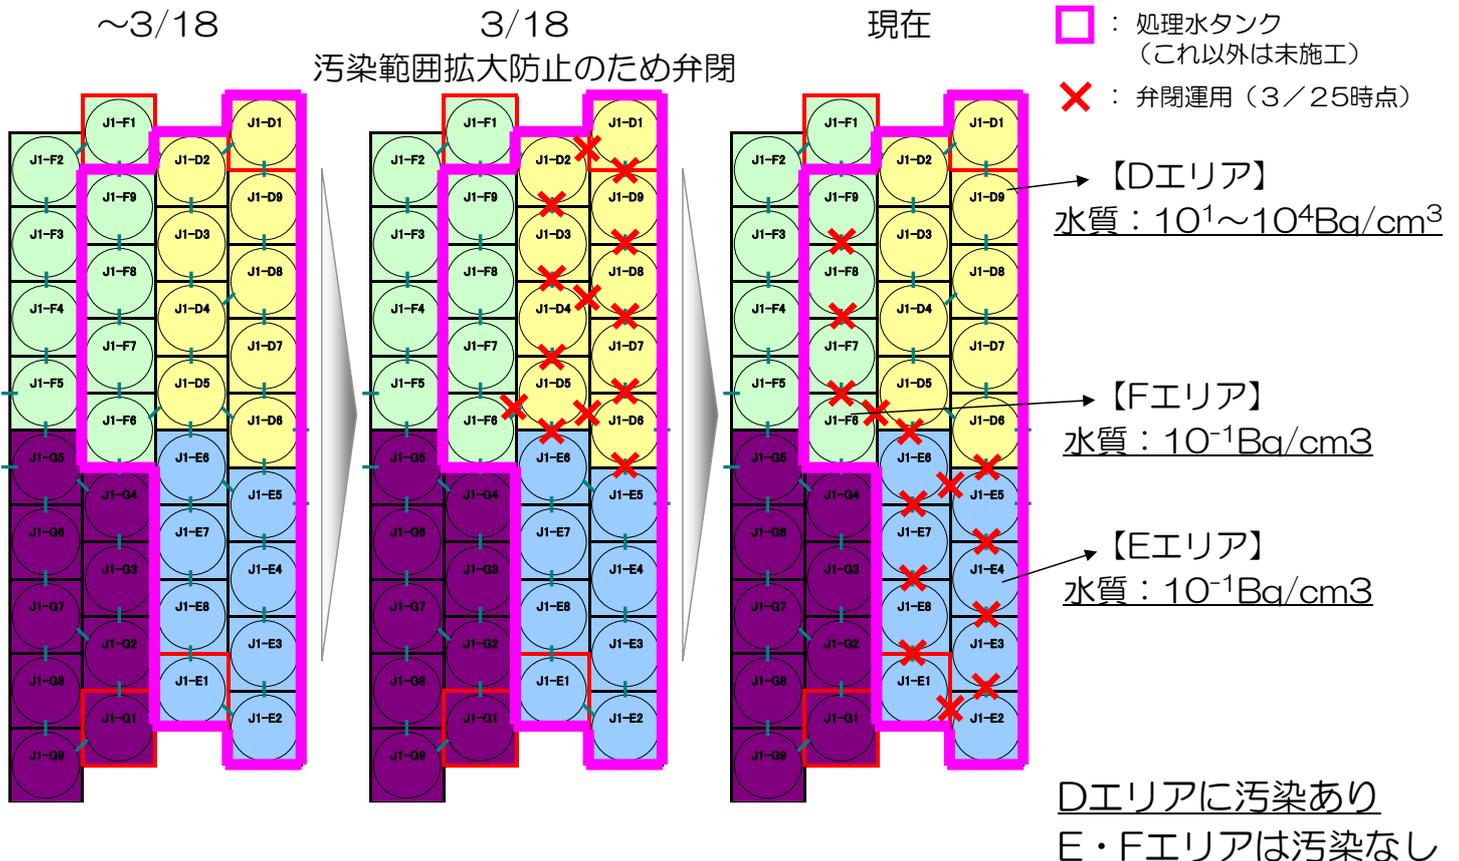
放射能濃度測定結果 (2 / 2)

対象箇所	採取日	分析結果(オーダー)
B系の主要箇所	3/18(火)	Sr吸着塔以降に高い放射能濃度を確認 (全β : $10^3 \sim 10^4 \text{Bq/cm}^3$)
サンプルタンク A~C	3/18(火)	高い放射能濃度を確認 (全β : $10^3 \sim 10^4 \text{Bq/cm}^3$)
処理水タンク (J1 (D1))	3/18(火)	高い放射能濃度を確認 (全β : $10^3 \sim 10^4 \text{Bq/cm}^3$)
処理水タンク (J1 (D4,D5,D6,D7))	3/19(水)	J1 (D4,D5,D6,D7)に高い放射能濃度を確認 (全β : $10^1 \sim 10^2 \text{Bq/cm}^3$)
処理水タンク (J1 (E5,F7))	3/19(水)	J1 (E5,F7)に通常時と同程度の放射能濃度を確認 (全β : 10^{-1}Bq/cm^3)
A系統,C系統 出口水	3/17(月)	通常と同程度の放射能濃度 (全β : 10^{-1}Bq/cm^3)

- 処理水タンク(J1 (Dエリア))に高い放射能濃度を確認
- **A・C系統については、除去性能に異常のないことを確認**

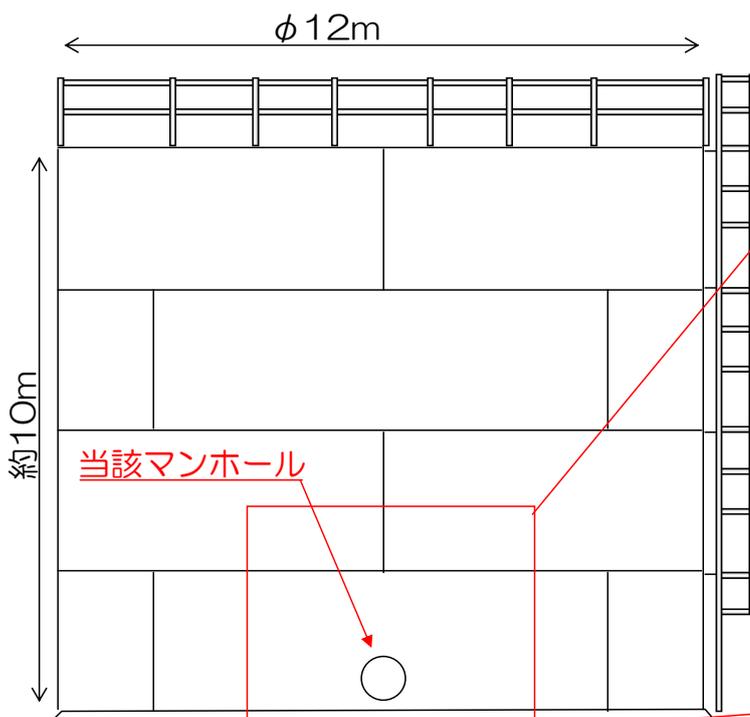
【参考2-4】 サンプルタンクC 外形図

- 多核種除去設備（A）・（C）系を用いたサンプルタンクおよび配管の浄化運転を3/24 13時頃より実施。
- サンプルタンクCの側面マンホール部*1の漏えいの有無を確認するため、当社監理員監視のもと水張りを実施していた。その際、同日18:56に当該部より水の滴下を確認。
- なお、当該部については、サンプルタンクCの内部除洗のため、一時開放していたものであり、3/23、当社監理員立ち会いのもと締め付け確認*2を実施。

- 1秒に1滴程度の滴下を確認（再確認時、1秒に4、5滴程度）
- 滴下は堰内の養生内*3であり、3/25 1:50までに約8リットル漏えい

- サンプルタンクC内に水中ポンプを設置し、サンプルタンクAに水を移送した結果、漏えい停止を確認（3/25 1:50）。
- マンホールを開放し、フランジ部の点検実施
 - フランジ部にキズ等の異常は確認されなかった
 - 締めトルクは規定値で施工されていたことを確認したが、パッキンのはみ出し量が通常と比べて多い状態であることを確認
- フランジ部の点検実施後、マンホール復旧・閉止
