ウインドパーク笠取発電所

CK-19号機風車 ナセル脱落事故について

(報告書)

株式会社 シーテック

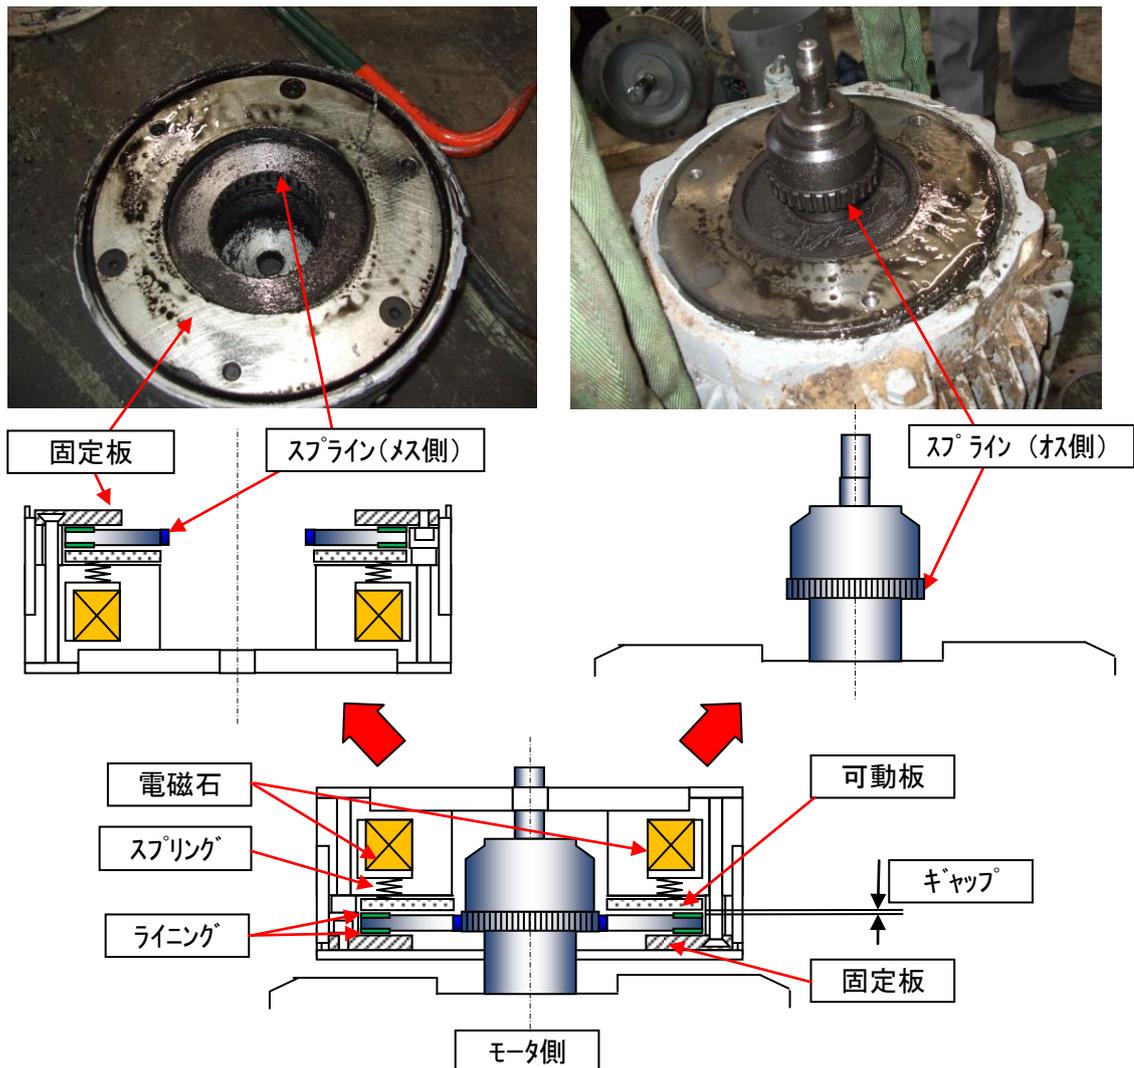
図 5-1 ピッチモータブレーキの構造

分解調査の結果、3軸ともスプラインは著しく摩耗し、またギャップは規定の $0.25\text{mm}\pm 0.1\text{mm}$ を大幅に上回っていた。更にブレーキ保持トルクは $20\text{Nm}\sim 35\text{Nm}$ であり、規定値である 200Nm ※を下回っていた。スプライン(メス側)の材質は成分分析により、3軸ともアルミ合金製であることを確認した(スプライン(オス側)の材質は鋼製)。

※ 200Nm は購入仕様値であり、設計上必要な値は約 100Nm

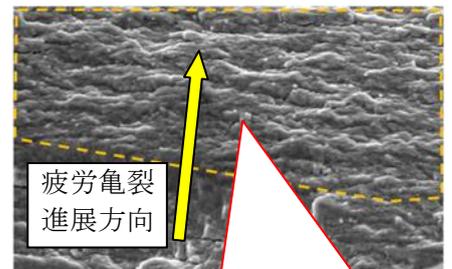
ナセル・タワー結合ボルトの破損調査結果を表 5-2 に示す。破面 SEM※観察結果から #82 ボルトにおいてはせん断破壊、#19ボルトにおいては延性破壊と推定され、繰返し荷重による疲労破面（ストライエーション）は観察されなかったことからボルトの破断要因は金属疲労ではない。

評価	<p>破断部近傍で絞りが認められず、破面は平坦で一定方向の伸長ディンプルが観察されたことから、せん断方向の過大応力により破断（せん断破壊）したと判断。</p> <p>ストライエーション等の金属疲労に特有の断面は観察されなかった。</p>	<p>破断部近傍で絞れており、傾斜した破面先端方向に向かった伸長ディンプルが観察されたことから、軸方向の過大応力により破断（延性破壊）したと判断。</p> <p>ストライエーション等の金属疲労に特有の断面は観察されなかった。</p>

疲労亀裂進展に直角な波状模様
→ストライエーション

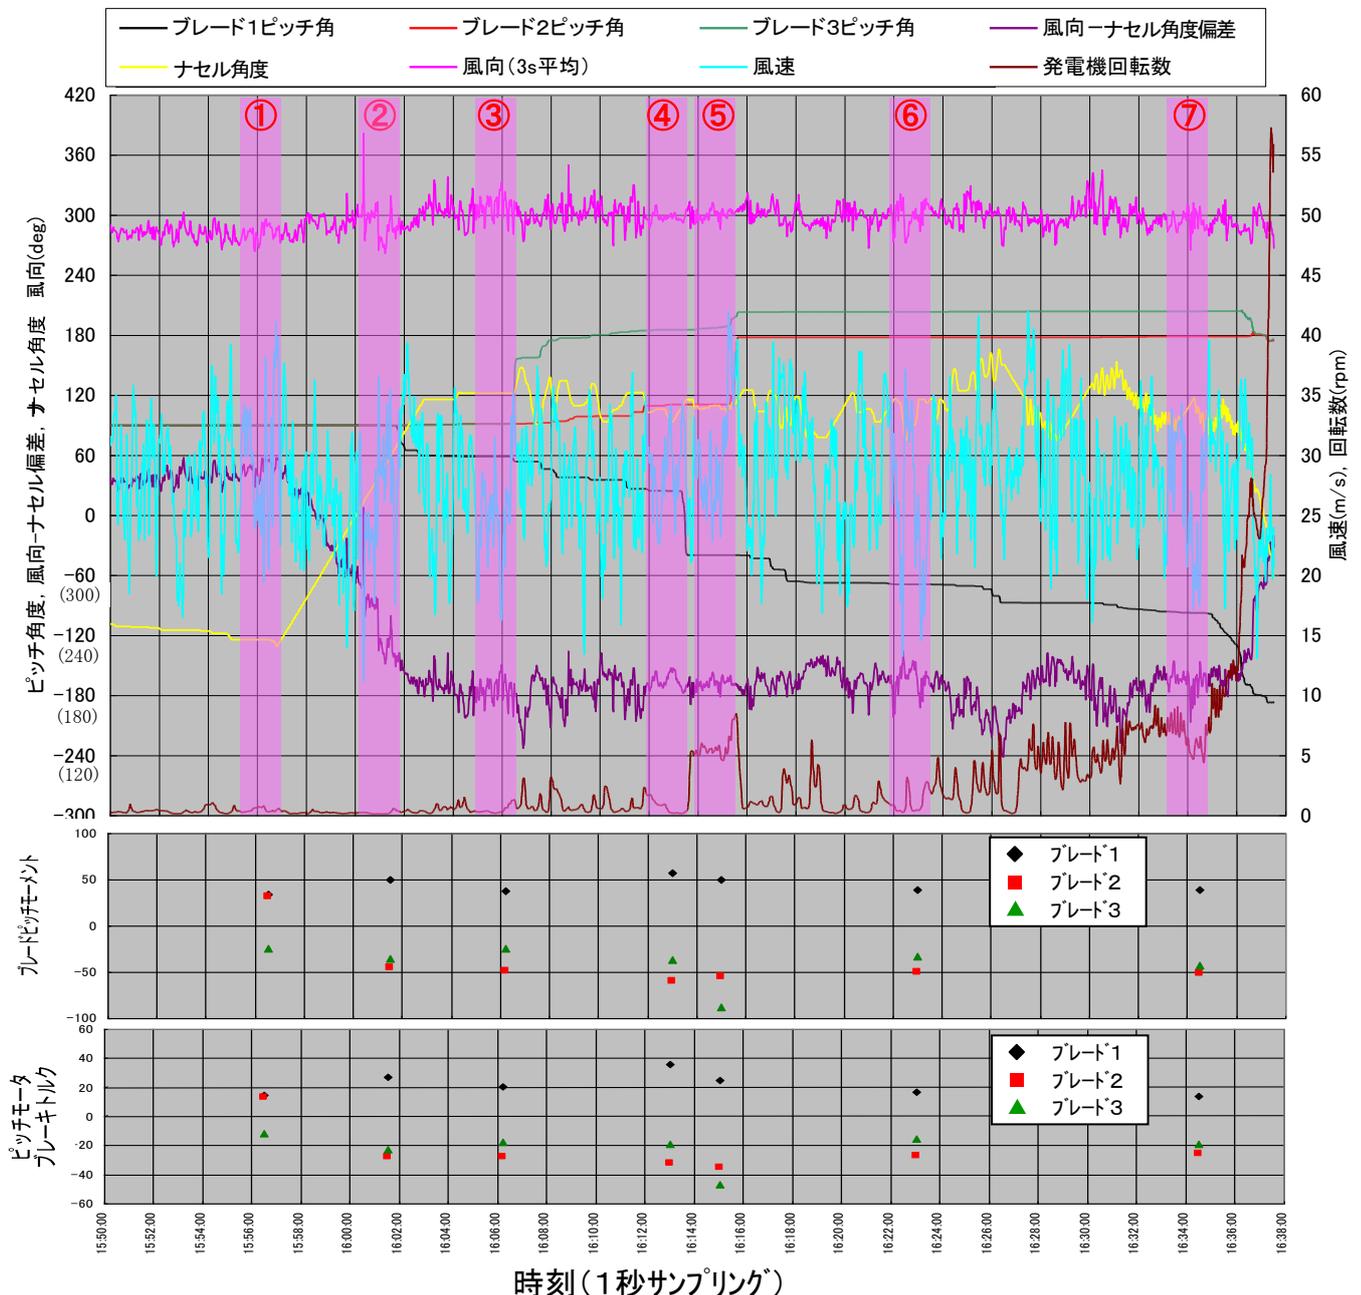
図 5-5 各解析における各ブレードに作用する最大ピッチモーメント

実機ログデータより風速, 風向, ブレード 3 枚のピッチ角を入力して, ピッチモータブレーキに働くトルクを求めた。風荷重により各ブレードに発生するピッチモーメントの解析値から, ピッチベアリングの抵抗とレデューサ※の損失を差し引き, ブレーキに働くトルクを計算したものを表 5-3 および図 5-5 に示す。表中ハッチング部は実機において, ピッチの回転が発生したケースを示している。ブレーキに働くトルクは約 12Nm~47Nm であった。また, ①フェザリング時及び②ピッチが回転しないケースでは比較的トルクは小さく, 概ね 27Nm 以上のトルクが作用した場合にピッチ角が変化していることを確認した。

ブレード No	検討ケース						
	①	②	③	④	⑤	⑥	⑦
1	14.4	27.2	20.5	35.6	25.1	16.9	14.2
2	13.2	-27.7	-28.2	-32.3	-35.4	-27.1	-25.8
3	-12.0	-22.5	-27.6	-19.2	-46.6	-15.7	-19.0

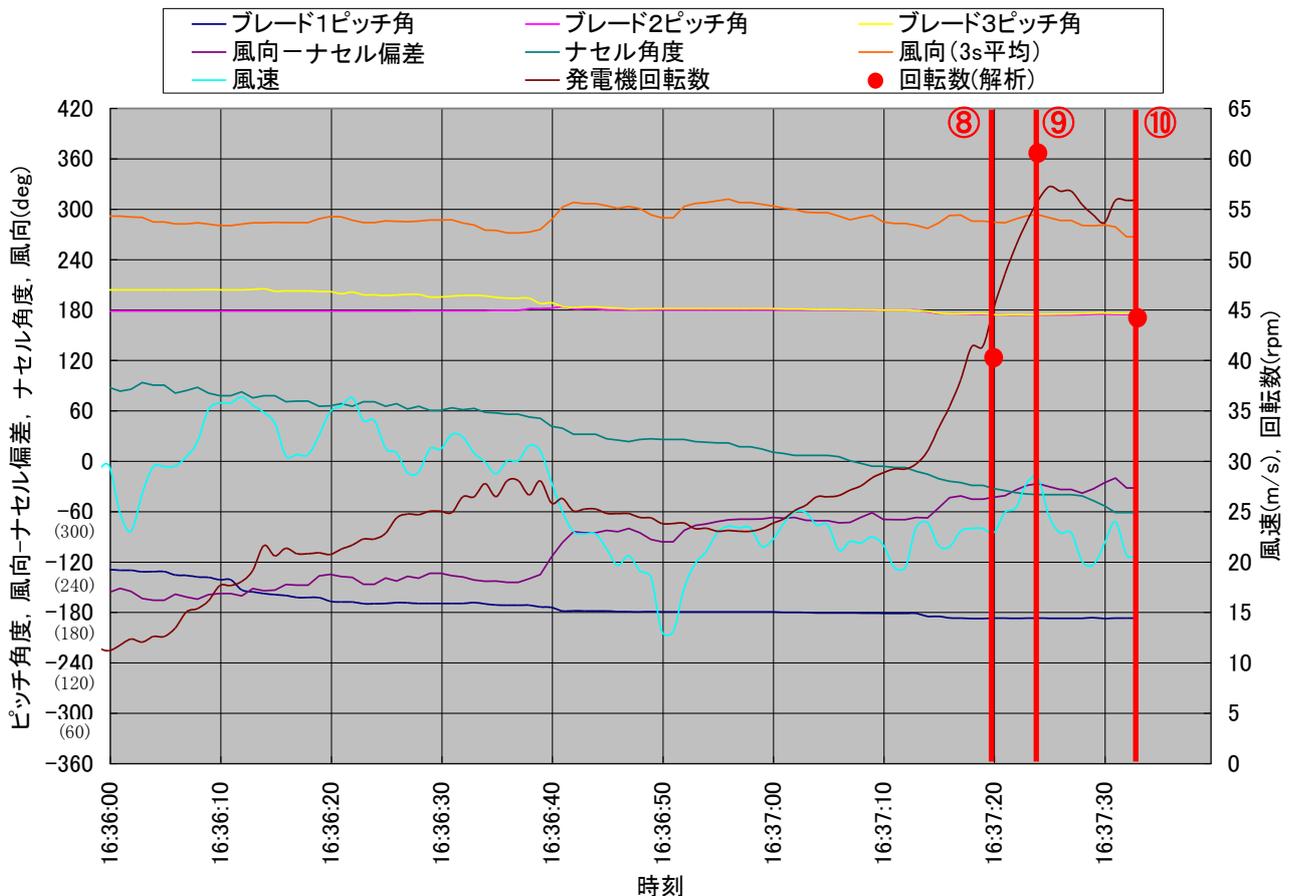
図 5-8 過回転時の解析結果

実機ログデータより風向およびブレード 3 枚のピッチ角を入力とし、過回転に至るロータ回転数の挙動を求めた。なお、解析の入力風速は解析対象時刻(図 5-8 中の解析ケース⑧~⑩)における、風速の瞬時値を一定風速として与えた。

ロータ回転数の解析結果を図5-8の赤丸に示す。解析結果と記録データはほぼ一致し、最大で約 60rpmに達した。

また、風車が風に正対しブレードが逆ファイン状態にある場合には、ロータ回転数が上昇するほど、流入風と回転により大きな揚力が発生し、ブレードはタワーに近づく方向に変位する。解析結果から事故直前の16:37:33におけるブレードの変位量はブレード1が13.8m、ブレード2が10.6m、ブレード3が5.5mとなることから、ブレード1およびブレード2はタワーに衝突する可能性が高い。(無風時の逆ファイン状態におけるブレード先端とタワーとの距離は、約5.3mである) (図5-9)

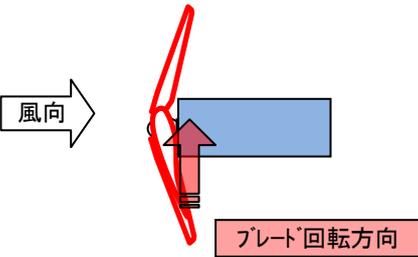
風車の動き	ナセルを上方から見た図	横から見た図
<p>ロータが風にほぼ正対となり、流入風と回転による揚力によりブレードがタワー方向に大きく変位し、タワーに接触(タワーヒット)した</p>

<p>【タワーヒット～ナセル落下まで】</p> <ul style="list-style-type: none"> ・タワーヒットの衝撃荷重により、ナセル回転中心(＝タワートップ中心)周りにトルクが発生した。 ・発生したトルクがナセル・タワートップ結合ボルトに作用。ボルトのせん断強度を超えるせん断応力によりせん断破壊した。 ・ナセル・タワートップ結合ボルトの破断によりナセルが落下した。
