苫前グリーンヒルウインドパーク 11号風車破損事故報告（中間報告）

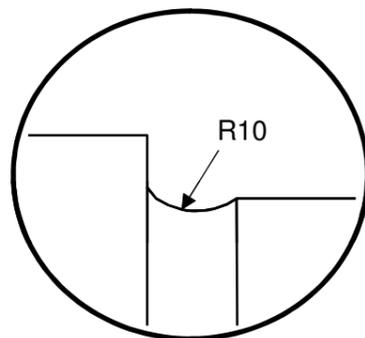
図3-2 主軸段付き部

主軸の破断面を確認したところ、典型的な疲労破壊の様相であった。また、亀裂発生起点と思われる箇所は、主軸段付き部(軸受と軸受カバー装着部の間)の曲率半径R部(下記図3-1参照)に複数(少なくとも3ヶ所)あった。

- ・主軸直径は約510mm(設計は530mm)
- ・主軸の周りに約20mm幅のリングあり(設計はリングなし)
- ・主軸段付き部の曲率半径Rは約1mm程度(設計は10mm)
- ・主軸段付き部の曲率半径R付近には溝なし(設計は溝有り)

主軸の断面図、主軸段付き部を図3-1、3-2に示す。主軸段付き部には、応力集中を和らげるために曲率半径 $R(R=10\text{mm})$ の加工がなされる。

- ①主軸の不適切な修理(修理時期:2012年3月～2012年4月, 運転再開:2012年6月)  
風車メーカーの原設計と異なる修理を行ったこと。即ち、主軸の径を20mm程度旋削し、更に主軸段付き部の曲率半径 $R$ を施さず、当該部の応力集中を特段に高める結果となった。
- ②軸受の焼付き(発生時期:2011年12月(7号機にて))  
軸受の焼付きに伴い、主軸と軸受の内輪との間で摺動が発生し、主軸が高温となったことにより主軸の強度が低下し、亀裂が発生。  
主軸修理にて、疲労亀裂の一部は旋削されずに残り、その後の11号機の運用中に亀裂が進展した。

- イ)原設計に基づき施された「曲率半径 $R$ 」を、主軸の修理により削り取った事実は、主軸の応力集中を特段に高める措置であり、当該部の疲労亀裂を招きやすくしていたこと。
- ロ)事故が直近の月例巡視から比較的短時間に発生しており、短時間に急速に亀裂が進展したものと推定されること。
