苫前グリーンヒルウインドパーク  
11号風車破損事故

報 告 書

2013年11月15日

株式会社ユーラスエナジージャパン

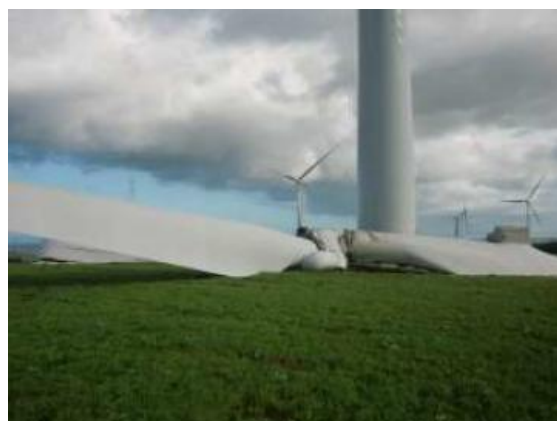
図1-5 ロータハブ落下状況

2013年9月5日(木)4:44にアラームがあり、11号機が停止した。風車のロータハブ(ブレード3枚含む)が脱落・落下していることを確認し、7:10に風車破損事故と判断した。脱落・落下したロータハブの外観を目視で観察したところ、主軸が破断していることを確認した。

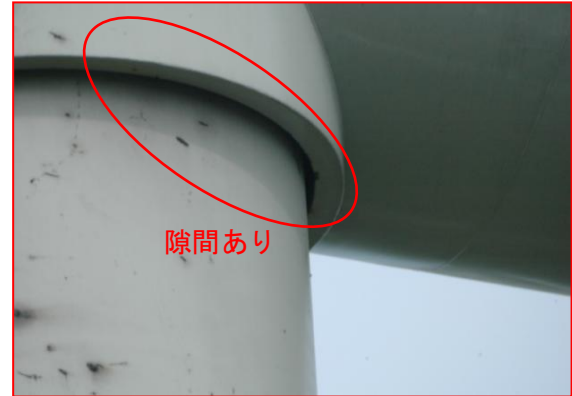
図 3-12 ナセル(発電機側隙間)

- ・ロータヘッド側はタワーとナセルの隙間は無いが、発電機側には隙間があった。
- ・ナセルのハッチより前側の左右両側面に、周方向の凹みがあった。
- ・ナセル前部カバーの下側は、正面から見て時計回りに約 180 度回転していた。

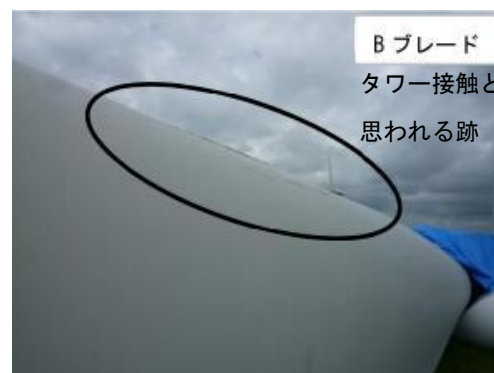
図 3-19 B ブレード  
タワー接触と  
思われる跡
