## 災害等情報（詳報）

鉱種：石灰石	鉱山の所在地：三重県					
災害等の種類：坑外・運搬装置(車両系鉱山機械又は自動車のため)	発生日時： 平成28年4月6日(水) 10時48分頃	罹災者数	死	重	軽	計
罹災者 年齢、職種、直轄・請負の別、勤続年数、担当職経験年数： 59歳、班長、直轄、勤続年数15年2ヶ月、経験年数15年2ヶ月						
罹災程度：死亡（出血性ショック、多発性外傷）						
<p><b>【概要】</b></p> <p>散水車が鉱山道路山側の側溝に脱輪したため、作業者A（目撃者）、B、C及び罹災者は、散水車とパワーショベルのアームにワイヤーを付け、罹災者が散水車に搭乗し、パワーショベルにはBが乗車し、パワーショベルの牽引力と散水車の動力で散水車を側溝から引き上げた。作業終了後、作業者BとCは脱輪現場から離れた。</p> <p>散水車を引き上げた際、パワーショベルが鉱山道路を塞ぐ形で停車し散水車とパワーショベルがすれ違いできないので、作業者Aがパワーショベルに乗車し、罹災者が散水車をバックしたことを確認し、パワーショベルを散水車とすれ違いできる道幅の広い位置まで移動（前進）させた。</p> <p>作業者Aは、散水車が前進するのを待っていたが、散水車は徐々に後ろに下がりだし、約3メートル下の沢に裏返しになって墜落した。</p> <p>罹災者は、散水車からレスキューチームにより救出され、ドクターヘリで病院へ搬送されたが、19時11分に死亡が確認された。</p>						
<p><b>【原因】</b></p> <ul style="list-style-type: none"> <li>○散水車は、給水タンクが満水であり、鉱山道路に勾配（約6°）があったため、空車時に比べて全てのブレーキが効きにくい状態だった。また、年次点検等は実施されておらず、駐車ブレーキの制動力が不足していた。</li> <li>○災害が発生箇所した鉱山道路は、現況調査において危険箇所として特定できなかつたため、転落防止措置が施されていなかった。</li> <li>○罹災者は、散水車が後退したときにブレーキを踏む、ハンドルを切る等の墜落を回避する等の措置をとらなかつた可能性が高い。</li> </ul>

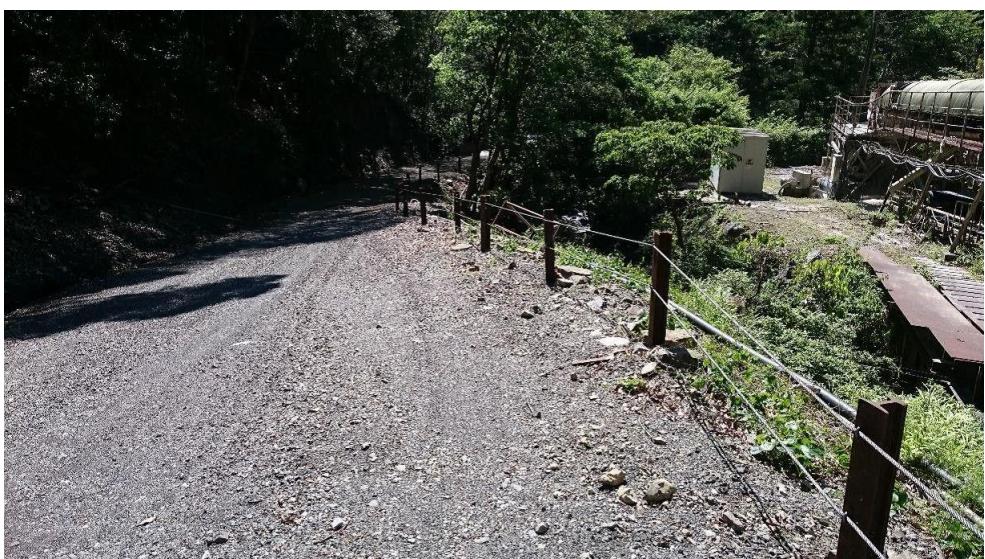
転落防止柵の設置状況(再発防止策)

- ・車両が鉱山道路から転落する恐れがある箇所には、転落防止柵、土盛り等の転落防止措置を講じた。
  - ・急勾配、道幅の狭い箇所が多い採掘場直下(550mL)から事故発生箇所周辺(70mL)までの鉱山道路は、車両重量4t以上の車両を通行禁止とした。
- その他の保安対策
- ・非定常作業及び単独作業前には、必ず危険予知活動表を使ってリスクアセスメントを行うこととした。
  - ・鉱山労働者に対する教育記録を再確認し、必要に応じて再教育を実施した。
