災害等情報（詳報）

鉱種：石灰石	鉱山の所在地：埼玉県					
災害等の種類： 坑内・火災	発生日時： 平成29年1月25日（水） 23時45分頃	罹災者数	死	重	軽	計
		—	—	—	—	0
罹災者 年齢、職種、直轄・請負の別、勤続年数、担当職経験年数： 罹災者なし						
罹災程度：—						
<p>【概要】</p> <p>平成28年2月下旬から開発を行っており、新立坑掘削及び破砕室掘進工事で発生した掘進ズリの掻き揚げ作業が終了したため、請負の重機オペレータは、230m離れた別の工事箇所へミニパワーショベルを移動させた。</p> <p>23時45分頃、当該重機が坑道内を約40m自走移動したところ、付近でダンプトラックにて掘進ズリ運搬作業を行っていた運転手が、当該重機後部のエンジンルームより白煙の発生を確認した。</p> <p>重機オペレータと運転手は、ダンプトラック及び現場付近の電気室に設置してあった消火器により消火を行った。人的被害はない。</p> <p>【当該車両情報】</p> <ul style="list-style-type: none"> ・車両仕様 標準バックホウ（バケット容量：0.14m³） ・所有形態 レンタル（レンタル期間：平成28年6月～） ・製造年月 平成18年6月 ・稼働延べ時間 3,749時間（災害発生時） （鉱山での当該重機稼働延べ時間：214時間） <p>【当該車両の点検経歴】</p> <ul style="list-style-type: none"> ・始業時点検実施（平成29年1月25日22時） 重機オペレータは、日常点検を点検項目に従って実施した結果、異常は認められなかった。 ・精密点検実施（平成28年11月5日）（重機の稼働延べ時間：3,642時間、鉱山での当該重機稼働延べ時間：107時間） メーカーが、点検を実施したところ、ラジエータの目詰まり及び油漏れは確認できず、異常は認められなかった。 <p>【原因】</p> <p>災害発生後、鉱山ではメーカーに調査依頼したところ、メーカーの見解は以下のとおりであった。</p> <p>○車体後部の作動油ポンプ室付近を中心に焼損部が認められた。</p>

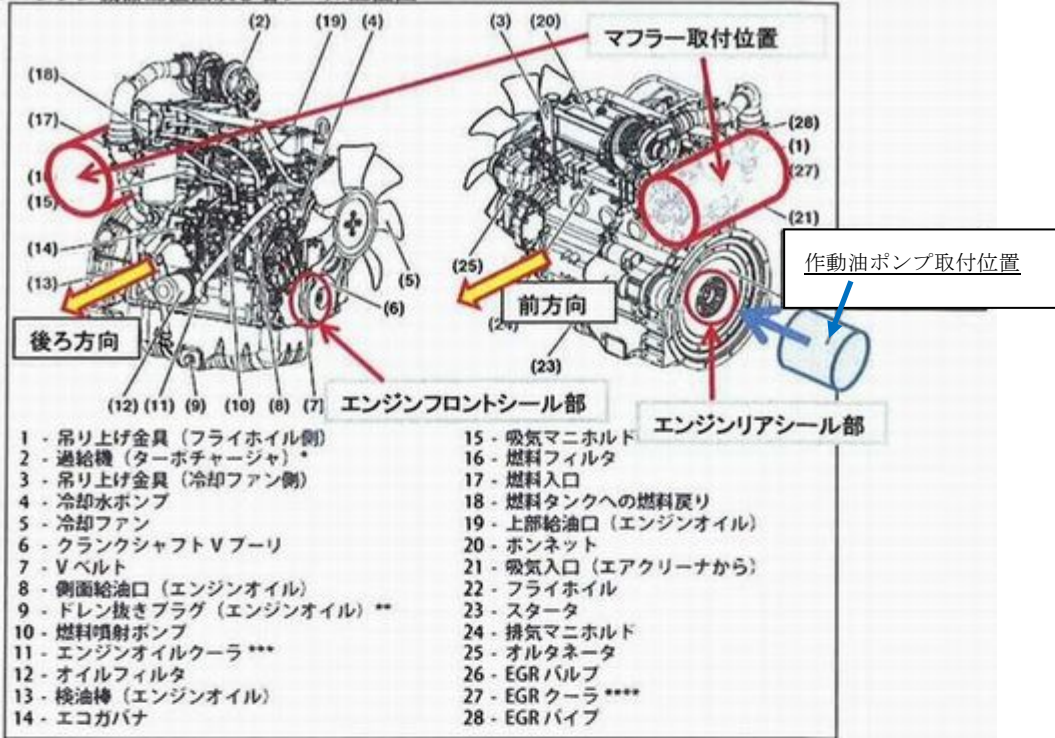
図2 当該重機のエンジン機器配置図

- マフラーの排気マニホールドとの接続パイプの溶接部（亀裂の長さ：25mm）及び反対側（亀裂の長さ：70mm）に亀裂があり、マフラーの断熱材（材質：グラスウール製）に穴（3箇所）が開き、断熱材に焼損が認められた。
- エンジンのオイルシールからは、油漏れがあった。

これらの現象から、マフラーの亀裂から漏れた高温の排気により、作動油ポンプと操作用コントロールバルブの仕切用吸音材に染みこんだエンジンオイルを加熱させ、燃焼現象が発生したものと推定される。

37 エンジン機器配置図及び各シール配置図

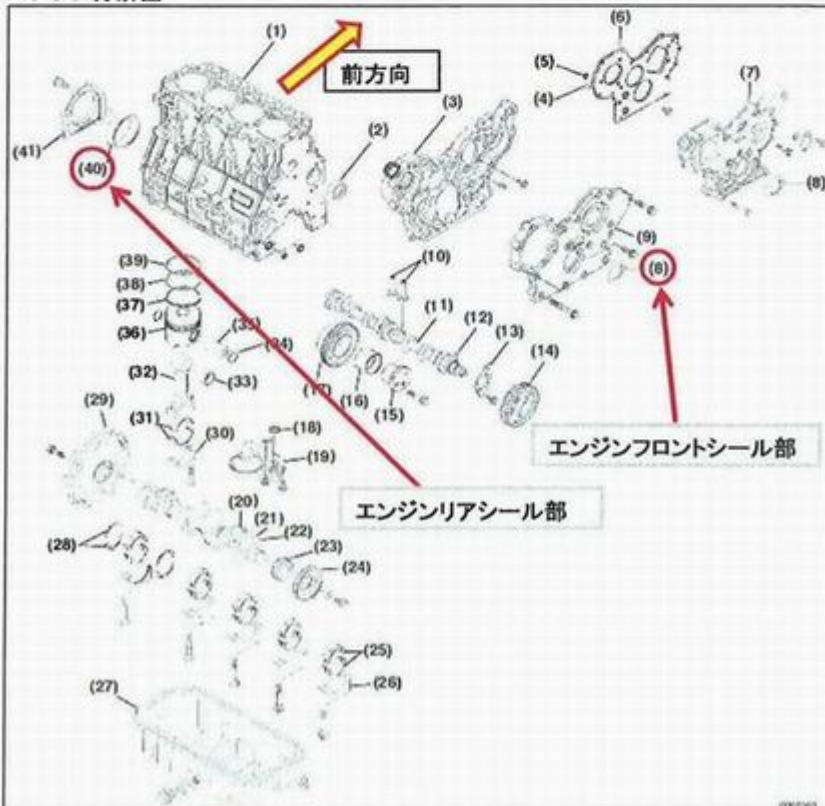
38 エンジン分解図
