災害等情報（詳報）

鉱種：石炭	鉱山の所在地：北海道					
災害等の種類： 坑内・落盤のため	発生日時： 平成29年11月14日（火） 10時10分頃	罹災者数	死	重	軽	計
			－	1	－	1
罹災者 年齢、職種、直轄・請負の別、勤続年数、担当職経験年数： 29歳、採鉱担当係員、直轄、勤務年数3年、担当職経験年数3年						
罹災程度：左足[左第3趾基節骨骨折、左足部皮膚壊死] 経過重傷[休業日数43日間]						
<p><b>【概要】</b></p> <p>災害発生当日、坑内切羽<sup>1</sup>の採炭作業に作業員13名が配番され、そのうち風坑袖部<sup>2</sup>の山固め<sup>3</sup>作業に作業員2名が配番された。</p> <p>同作業員2名で天盤と切羽面の目視点検を行ってから、カップ<sup>4</sup>を取り付けている2列の支柱列(風坑と平行)のうち1列の切羽との間にカップ1本を継ぎ足した後、当該カップと自走枠の先端部との間で、カップと天盤の間に割材<sup>5</sup>を差し込む作業を行っていた。</p> <p>2名のうち作業員Aが風坑側で割材を押し込み、作業員Bが風坑袖部(切羽側)で割材を引き入れていた。</p> <p>作業員Bが3枚目の割材を自走枠の先端部に載せ始めた時に、風坑のアーチ型鋼枠肩部(天盤近く)から大きな石(60cm×40cm×20cm、重さ約20kg)が鋼枠に沿って落下し、風坑袖部にいた作業員Bの左足甲に当たり、り災した。保安靴を履いていたが、覆われていない部分に当たったもの。</p> <p>作業員B(り災者)は、直ちに班長にり災の概要を説明し、患部を見せたがひどいケガには見えず、終業時間まで作業を続けた。</p> <p>罹災の状況については当日のヒヤリハット報告により社内に周知された。</p> <p>作業員B(り災者)は、翌日電話で、足指が痛むため休む旨を上司に連絡。病院で診察を受け、皮膚壊死の心配があるので入院するよう医師から指示された。その翌々日、再度診察を受けたところ、左第3趾基節骨骨折・左足部皮膚壊死で1～2週間の入院加療が必要とされた。</p>

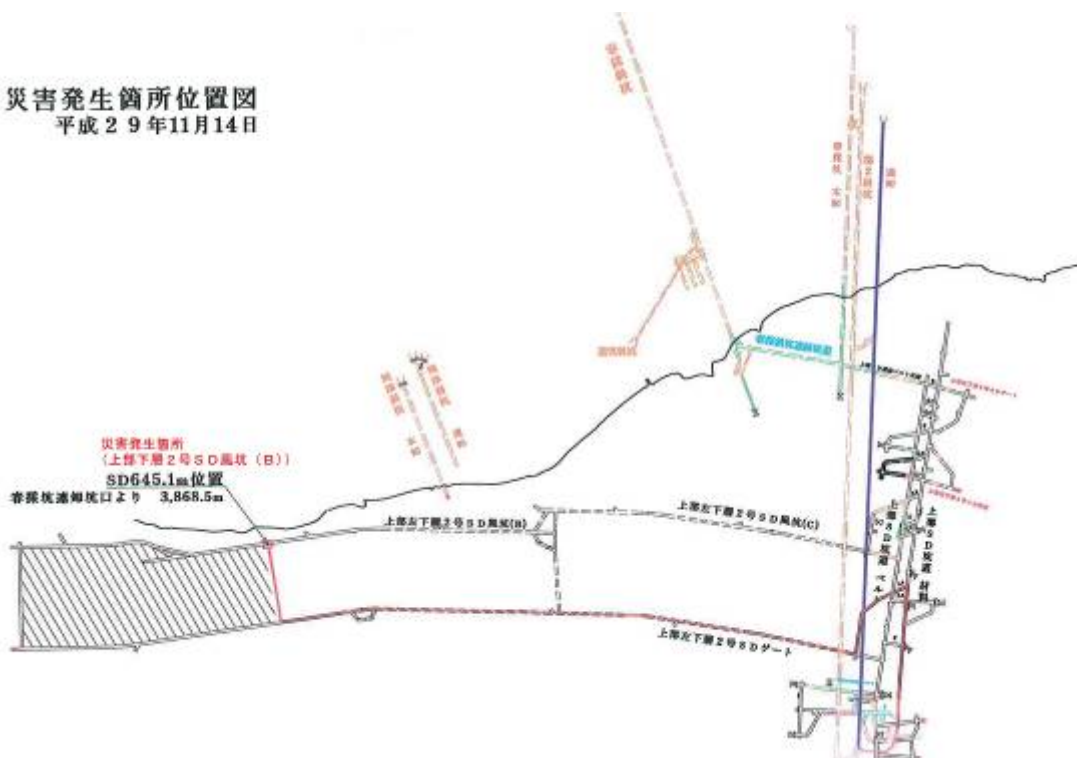
災害発生箇所位置図  
平成29年11月14日

<p><b>【原因】</b></p> <p>1 目視点検のみで風坑袖部の天盤及び切羽面の状態が良いと判断し、切り付けや打診点検を行わなかった。</p> <p>2 風坑袖部の山固めの保安対策の評価・見直しが不足していた。</p>						
<p><b>【対策】</b></p> <p>1 「風坑袖部の山固め保安対策」として、手順書に次の対策を追加した。</p> <ul style="list-style-type: none"> <li>・ カップ延長及び材料入れ作業を行う前に必ず天盤・切羽元・鋼枠肩部の切</li> </ul>

<p>り付け、打診点検を行う。</p> <p>2 保安対策については、評価・見直しの不足をなくすため、現況調査等を実施する時期・体制の検討を行い、リスク低減対策の有効性の向上・強化を検討する。</p> <p>3 新たな「風坑袖部の山固め保安対策」に関して、採鉱担当採鉱上席者が採炭作業者に教育を行い、周知徹底を図る。 [11/17に教育を実施済み]</p>
<p><b>【参考情報等】</b></p> <p>○天盤・切羽等の点検は、環境が良くても油断せず適切な方法で確実に行いましょう。</p> <p>○作業方法又は作業手順は、保安上の漏れがないよう見直しを実施しましょう。</p> <p>○鉱山保安法令における参考規定は以下のとおり。</p> <p>落盤又は崩壊（鉱山保安法施行規則第3条）。</p> <p>機械、器具及び工作物の使用（鉱山保安法施行規則第12条）。</p>
<p><b>【お問い合わせ先】</b></p> <p>北海道産業保安監督部 鉱山保安課 佐藤課長 嶋田</p> <p>電話番号 011-709-2466</p>
