## 災害等情報（詳報）

# 災害発生箇所 上部左下層2号SDステージローダー作業架台前

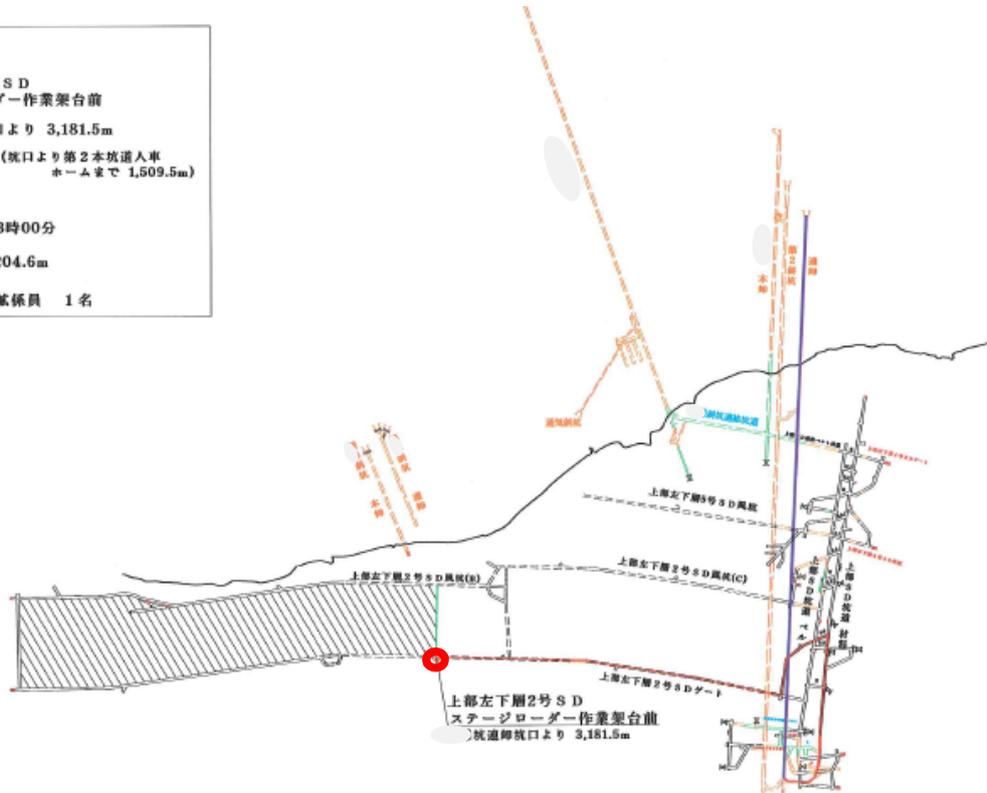
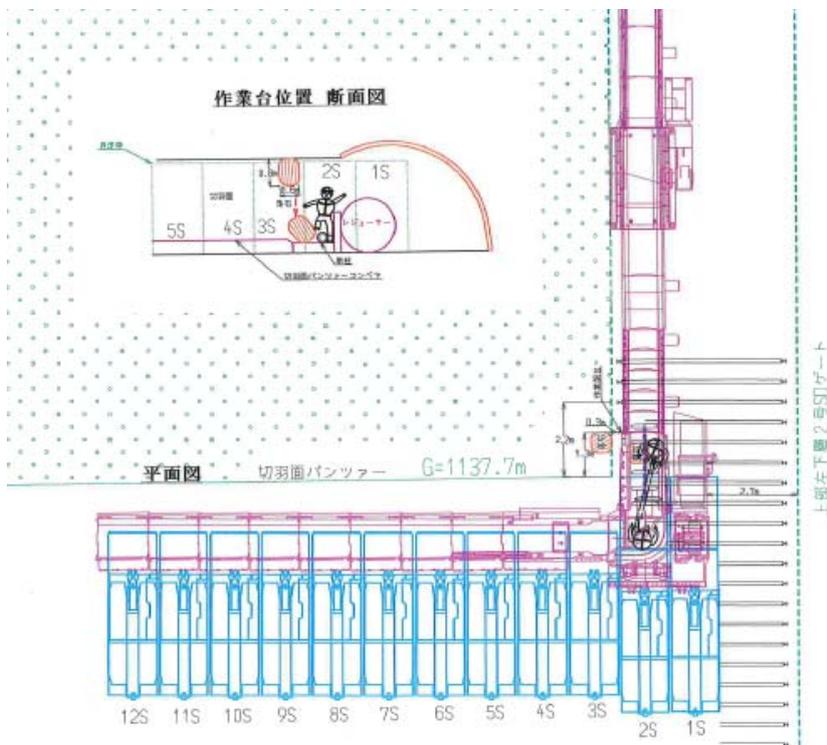
**災害発生箇所**  
 上部左下層2号SD  
 ステージローダー作業架台前  
 ○坑道卸坑口より 3,181.5m  
 (坑口より第2本坑道入車  
 ホームまで 1,509.5m)  
 発生時間：23時00分  
 標高：-204.6m  
 負傷者：探鉱係員 1名
