## 災害等情報（詳報）

| 鉱 種：石灰石 | | 鉱山の所在地：埼玉県 | | | | | | |
| 災害等の種類：坑内・運搬装置のため（車両系鉱山機械のため） | | 発生日時：平成30年5月22日（火）10時10分頃 | | 罹災者数 | 死 | 重 | 軽 | 計 |

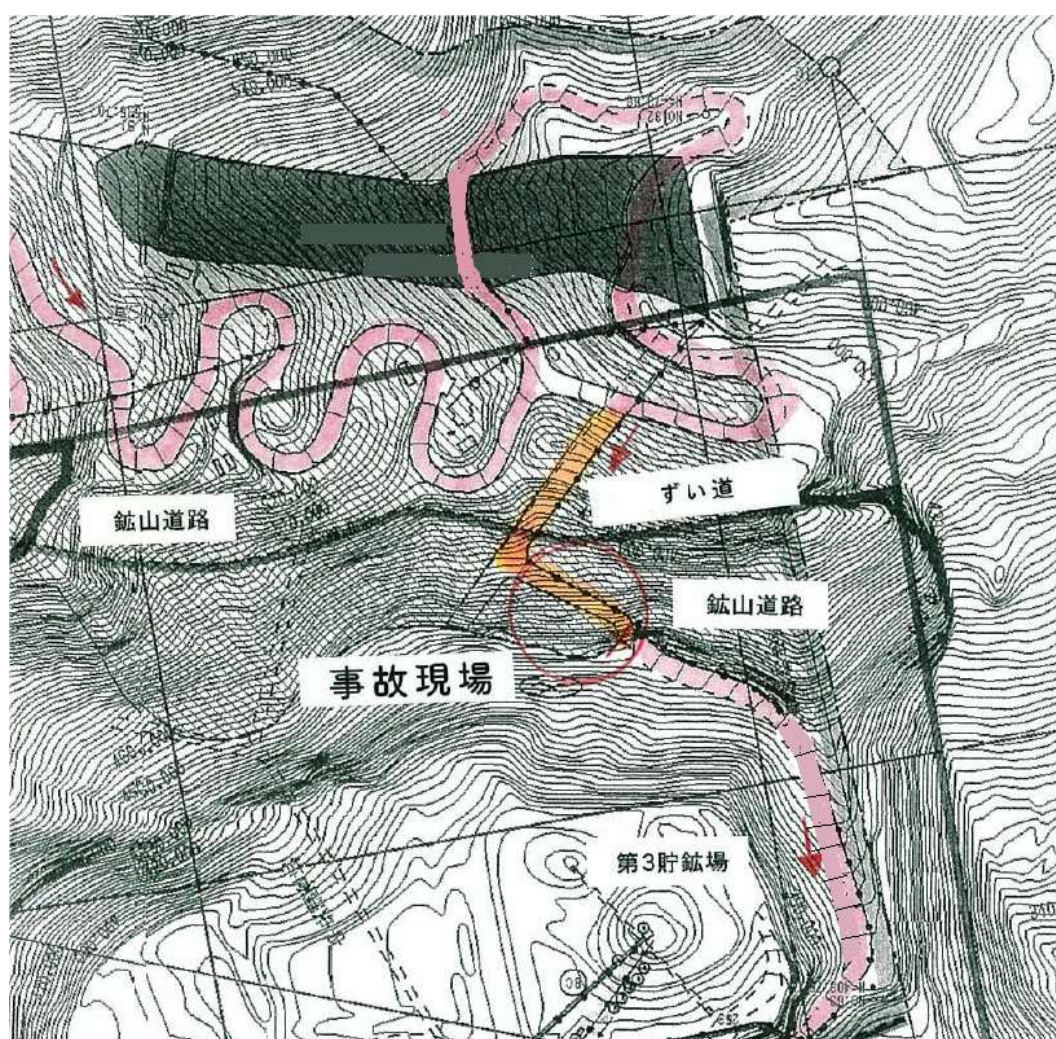
図2 災害発生箇所位置図

| <p>作業員A（罹災者）は、貯鉱場で鉱石を掻き集める作業を行うため、午前8時40分頃、切羽のある900MLから貯鉱場の350MLに向けて、油圧ショベルの移動を開始した。</p> <p>鉱山道路途中にはL字に曲がったコンクリート舗装のずい道があり、その道路の右側には滑り止めとしてコンクリートを削った部分があった。</p> <p>作業員Aはこのコンクリートを削った部分に右側履帯を乗せて走行させ、L字角部分でスイッチバックし、体勢を変えようとショベルの上部旋回体をずい道カーブに合わせ左側に旋回させた。</p> <p>履帯とショベルの上部旋回体が90° 位になった時、下り勾配側へ車体が傾いたため、ショベルが横滑りし始め、制御ができなくなり、そのままの体勢で5 0 m程滑り、下側坑口部のコンクリート縁部分に折りたたんだアーム部が当たり停止した。</p> <p>作業員Aは、その衝撃でキャビン前面ガラス下の取手部に左膝を強打し負傷した。</p> | | | | | | | | |
| <p>1. ずい道は急勾配で、コンクリート舗装後数十年が経過し、滑りやすい状態だった。</p> <p>2. 罹災者はコンクリートを削った部分に右側の履帯を乗せ走行していたが、少し左側を走行し、スイッチバック箇所手前から早めに旋回操作を行ったため、車体が横滑りした。</p> <p>3. ずい道内の履带式重機移動作業についての作業標準書を定めていたが、旋回のタイミング等の操作方法の詳細まで明記していなかった。</p> <p>4. 罹災者は、ずい道内が滑りやすいとの認識はしていたが、横滑りし制御不能になるとは思わなかった。（危険に対する認識が薄かった。）</p> | | | | | | | | |

| <p>1. 検討の結果、現状の設備では履带式重機の安全な通行を確保するための改修が出来ないため、同車両のずい道内通行を全面禁止とし、全鉱山労働者に周知した。（但し、ゴム製履帯の小型重機については走行状態を確認の上、ずい道内の通行が可能かどうか判断する。）</p> <p>2. 一般（タイヤ式）車両通行時は勾配の緩いカーブ外側を通行するよう全鉱山労働者に周知した。</p> <p>3. ずい道内等の一般車両通行時のリスクアセスメントを行い、下記の各改善策を講じた。</p> | | | | | | | | |
