平成21年6月23日

中部電力(株)浜岡原子力発電所4・5号機における
原子炉手動停止に関する原因と対策について

気体廃棄物処理系(5号機)の概要について

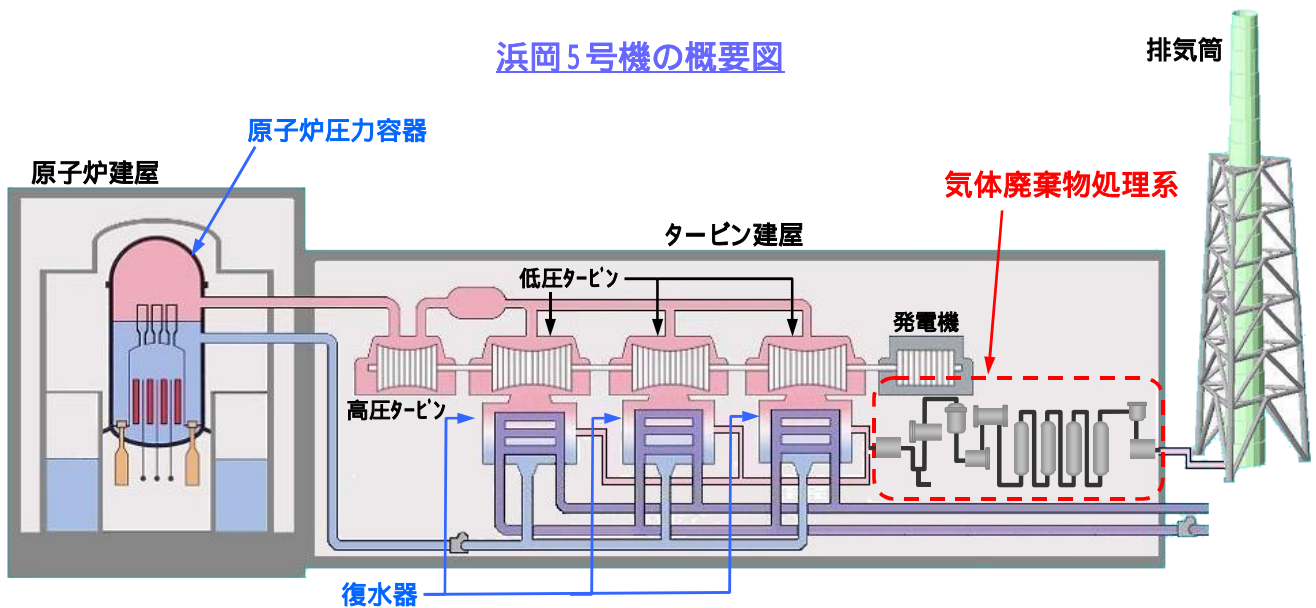
浜岡5号機の概要図

原子炉压力容器では、「水素」、「酸素」および「希ガス(気体状の放射性物質)」が発生します。気体廃棄物処理系は、復水器に流入するこれらの「水素」、「酸素」および「希ガス」を処理する系統です。

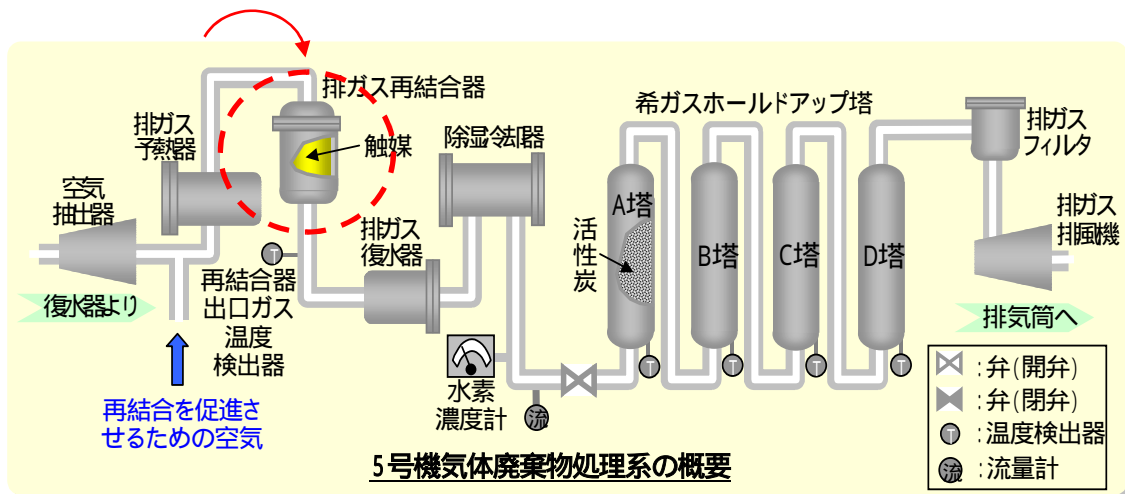
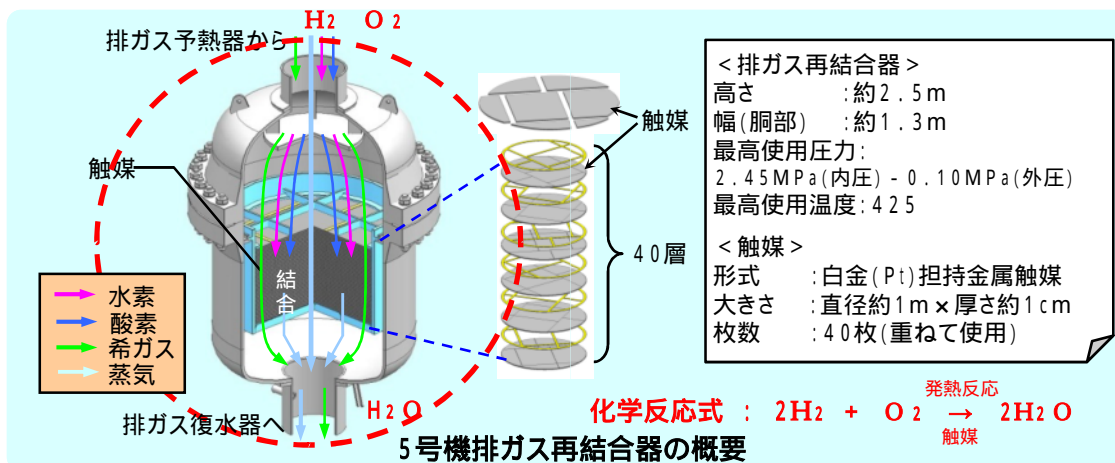
- ・調査の結果、気体廃棄物処理系の排ガス再結合器における触媒の製造工程において、温水洗浄を施すと触媒にベーマイト³が含まれることが判明した。
- ・ベーマイトが多い触媒ほど、使用により触媒が劣化するとともに、触媒毒⁴の影響を受けやすいことがわかった。
- ・また、実機から取り出した触媒から、触媒毒である有機ケイ素化合物（シロキサン）が確認された。
- ・低圧タービンパッキンケース（密封型収納容器）のシール材（密封材）等として使用されていた液状パッキン（液状の密封材）からシロキサン⁵が揮発して気体廃棄物処理系に流入し、触媒表面に蓄積していった。
- ・このため、排ガス再結合器の触媒が使用による劣化と触媒毒による影響により触媒性能が低下した結果、排ガス再結合器の水素と酸素を結合する機能が低下し、当該系統の水素濃度が上昇したものと推定した。

排ガス再結合器では、触媒により、排ガス中の水素と酸素を水(水蒸気)に戻します。

- ・本件事象を踏まえ、温水洗浄を施してもペーナイトが少なくなるよう再加熱処理温度を改善した触媒を採用する。
- ・触媒毒を除去するため、低圧タービンパッキンケースのシール材に使用されていた液状パッキンを除去し、従前に使用していたシロキサンを含まない亜麻仁油⁶を使用する
- ・長期的な触媒性能の経年変化を把握するため、計画的な点検を行う。
