3. 東京電力(株)の原因調査に対する評価

(1) リング部（下部リング及びシュラウドサポートリング）のひび割れについて

福島第二3号機 H6aボートサンプル調査

柏崎刈羽1号機H4ボートサンプル調査

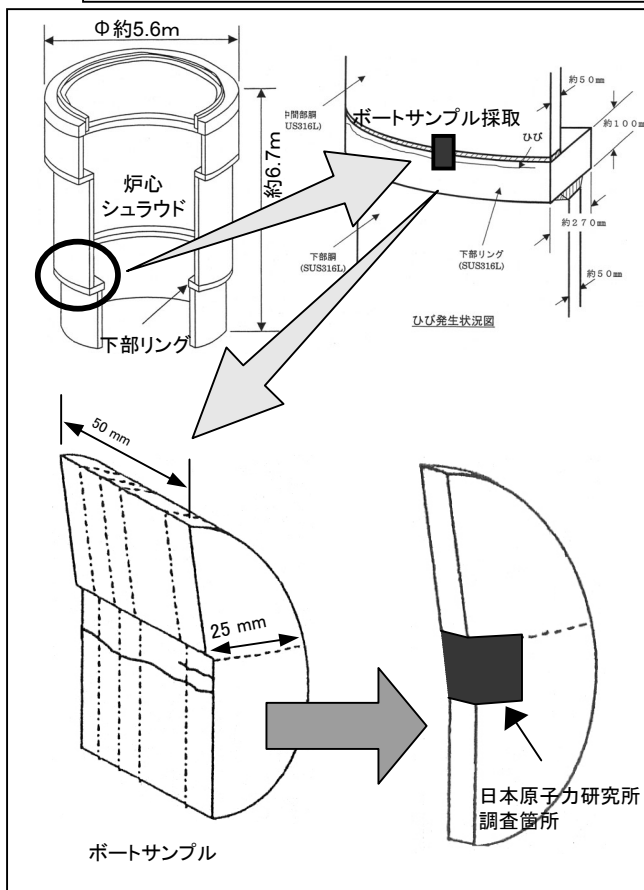
参考資料3-1

第11回定期検査(平成13年実施)においてひび割れ(以下、き裂)が確認された福島第二3号機のシュラウド下部リング外表面の溶接部近傍から採取した材料サンプルの残材について、各種検査を改めて日本原子力研究所にて実施した。

- ・き裂は溶接金属端から約3~9mm離れた位置に3箇所観察され、最大深さは約8mmであった。
- ・2箇所の子裂破面を観察した結果、き裂破面のほぼ全面が粒界割れであったが、き裂開口部には、約300μmの範囲に粒内割れが観察された。
- ・表面から約500μmの深さまで、最高Hv400を越える硬化層が形成されていた。
- ・溶接により想定される引張残留応力及び炉水の溶存酸素濃度レベル(250ppb)を考えると、き裂は応力腐食割れであると推察される。

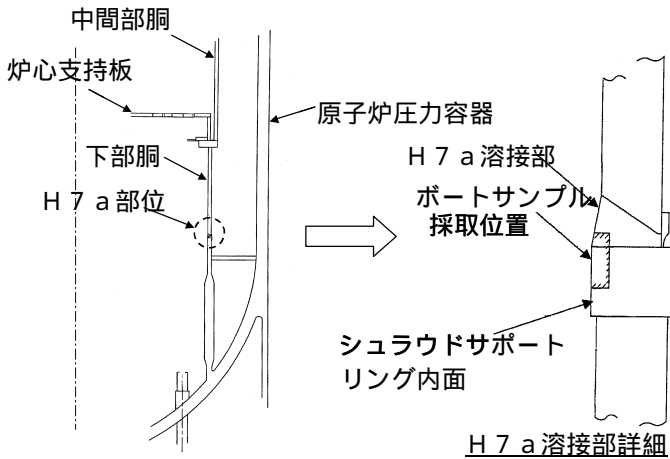
柏崎刈羽3号機 H7aボートサンプル調査

- ・断面観察より外表面から数十μmまでは粒内割れであり、その後粒界割れで進展。加工硬化層は外表面から深さ100μm弱。
- ・金属内部(外表面から250μm以上内側)では粒界型応力腐食割れの特徴である粒界割れが観察された。
- ・硬さ分布により、溶接線から約4mm以上離れた表面近傍にHV300を超える硬化層が認められており、機械加工による硬化と考えられる。また、溶接線近傍は、硬さが減少している。
- ・溶接により想定される引張残留応力及び炉水の溶存酸素濃度レベル(250ppb)を考えると、ひび割れは応力腐食割れであると推察される。

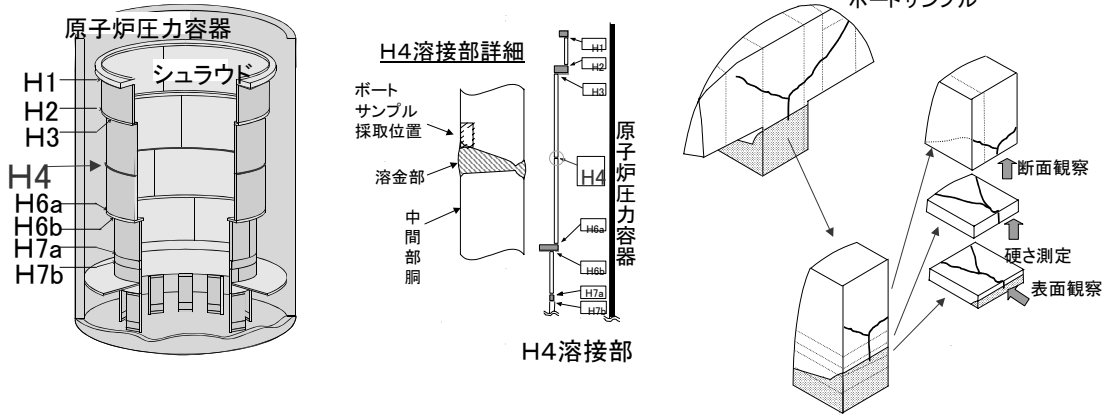
定期検査においてひび割れ(以下、き裂)が確認されたシュラウド中間部胴溶接部から採取したサンプルの各種検査を実施し、き裂発生の原因究明に資する。

- ・表面側で発生したき裂は、内部への進展に伴い、3次的に複雑に分岐する成長挙動を呈しており、サンプル採取部の厚さ約14mmを貫通していた。
- ・き裂の主たる形態は粒界型であった。
- ・き裂の一部は溶接金属に到達していた。
- ・き裂の内壁面には、皮膜が厚く、酸化物が粒内に成長した部位も見られた。
- ・表面の加工層は、通常の研磨や機械加工で入り得る数10μm程度であった。
- ・結晶粒界には、従来の鋭敏化材に見られるCr濃度の顕著な低下傾向が見られなかった。
- ・組成は、JIS規格SUS316Lを満足しているが、Cr, Ni, Moの量は下限側に近い値であった。

以上の点から、き裂は、浅い加工層を有する表面で応力腐食割れ(SCC)により発生後、SCCとして内部へ分岐しながら結晶粒界を經由して3次的に成長し、き裂の一部は溶接金属内部へ進展していた。なお、主き裂に沿った粒界腐食の発生状況及び粒界や粒内の酸化物の成長状況等から、放射線により発生した遊離基の影響等環境側の腐食条件がより厳しかった可能性も示唆される。

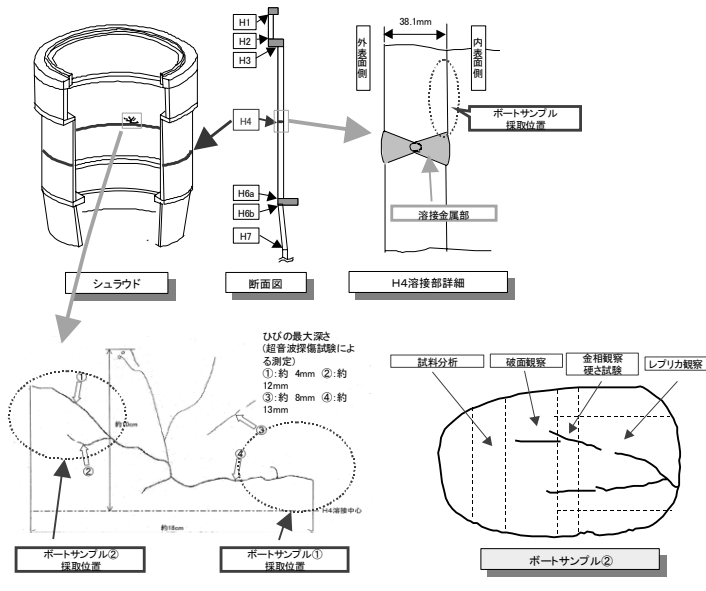
福島第一4号機H4ポートサンプル調査

1. 目的 ひび割れ(以下、き裂)が検出されたシュラウド中間部胴溶接部上方から採取したサンプルの各種検査を実施し、き裂発生の原因究明に資する。

- ・シュラウド内表面で発生したき裂は、表面では放射状に進展していた。
- ・観察したき裂のほぼ全体が粒界割れであった。き裂内部には腐食生成物が付着し、一部は粒内に成長していた。また、2次き裂の一部は溶接金属に達していた。
- ・表面(50 μm程度まで)は硬さがHV=300程度に高くなっていた。また、照射硬化による母材の硬化が認められた。
- ・結晶粒界でのCr濃度の低下とNi及びSi濃度の増加が観察され、これら合金元素の濃度変化は照射誘起偏析によると考えられる。

本調査の結果と溶接により発生する引張残留応力及び炉水中の比較的高い溶存酸素濃度を考慮すると、このき裂は応力腐食割れ(SCC)であると考えられる。
