# 平成30年北海道胆振東部地震に伴う 大規模停電に関する検証委員会 中間報告について

2018年10月25日

電力広域的運営推進機関  
事務局長・理事 佐藤悦緒

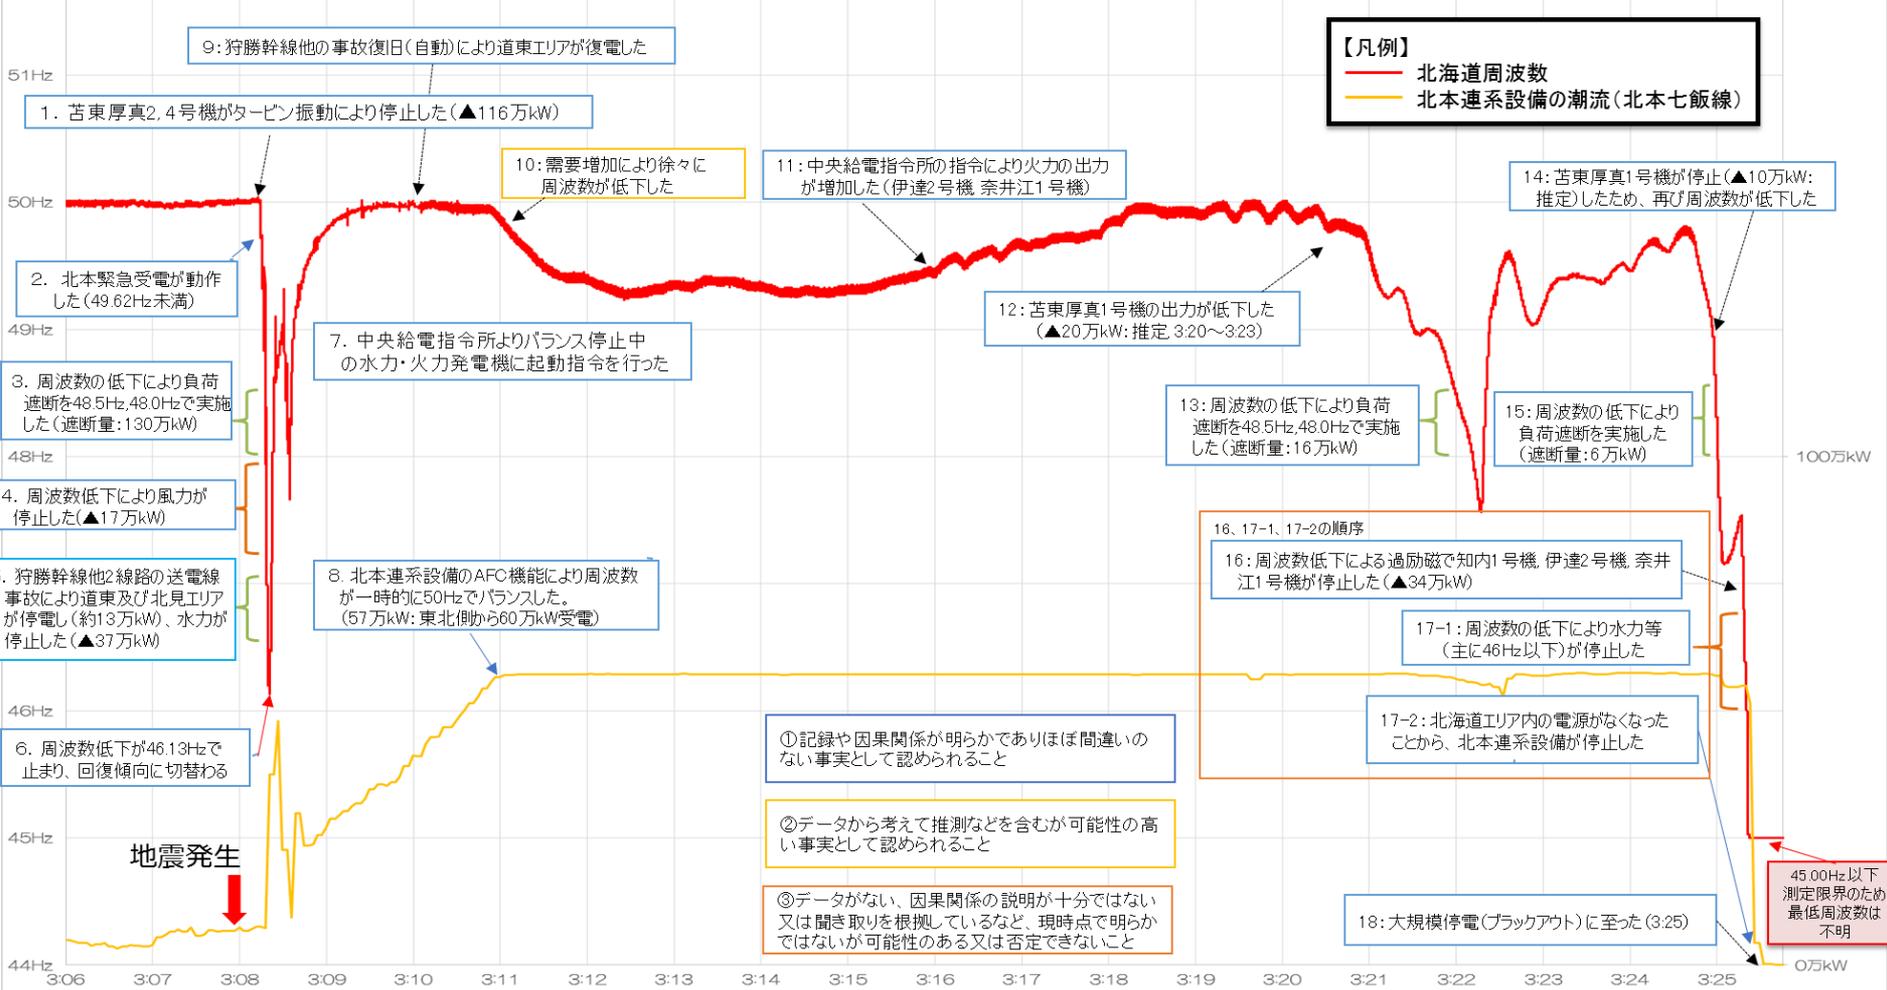
### 本検証委員会により事実認定が行われた事象

1. 今回の事象は、主として、苫東厚真発電所 1、2、4号機の停止及び地震による狩勝幹線他 2線路（送電線 4回線）の事故による水力発電の停止の複合要因（「N-3」+「N-4」）により発生した。
2. 北本連系設備のマージンを活用し緊急融通が行われ周波数を回復させたが、最大受電量に達したため、苫東厚真発電所 1号機のトリップ時は周波数調整機能が発揮できず、ブラックアウトに至った。

■ 周波数が大きく変動した①～③内の事象について個別に確認。

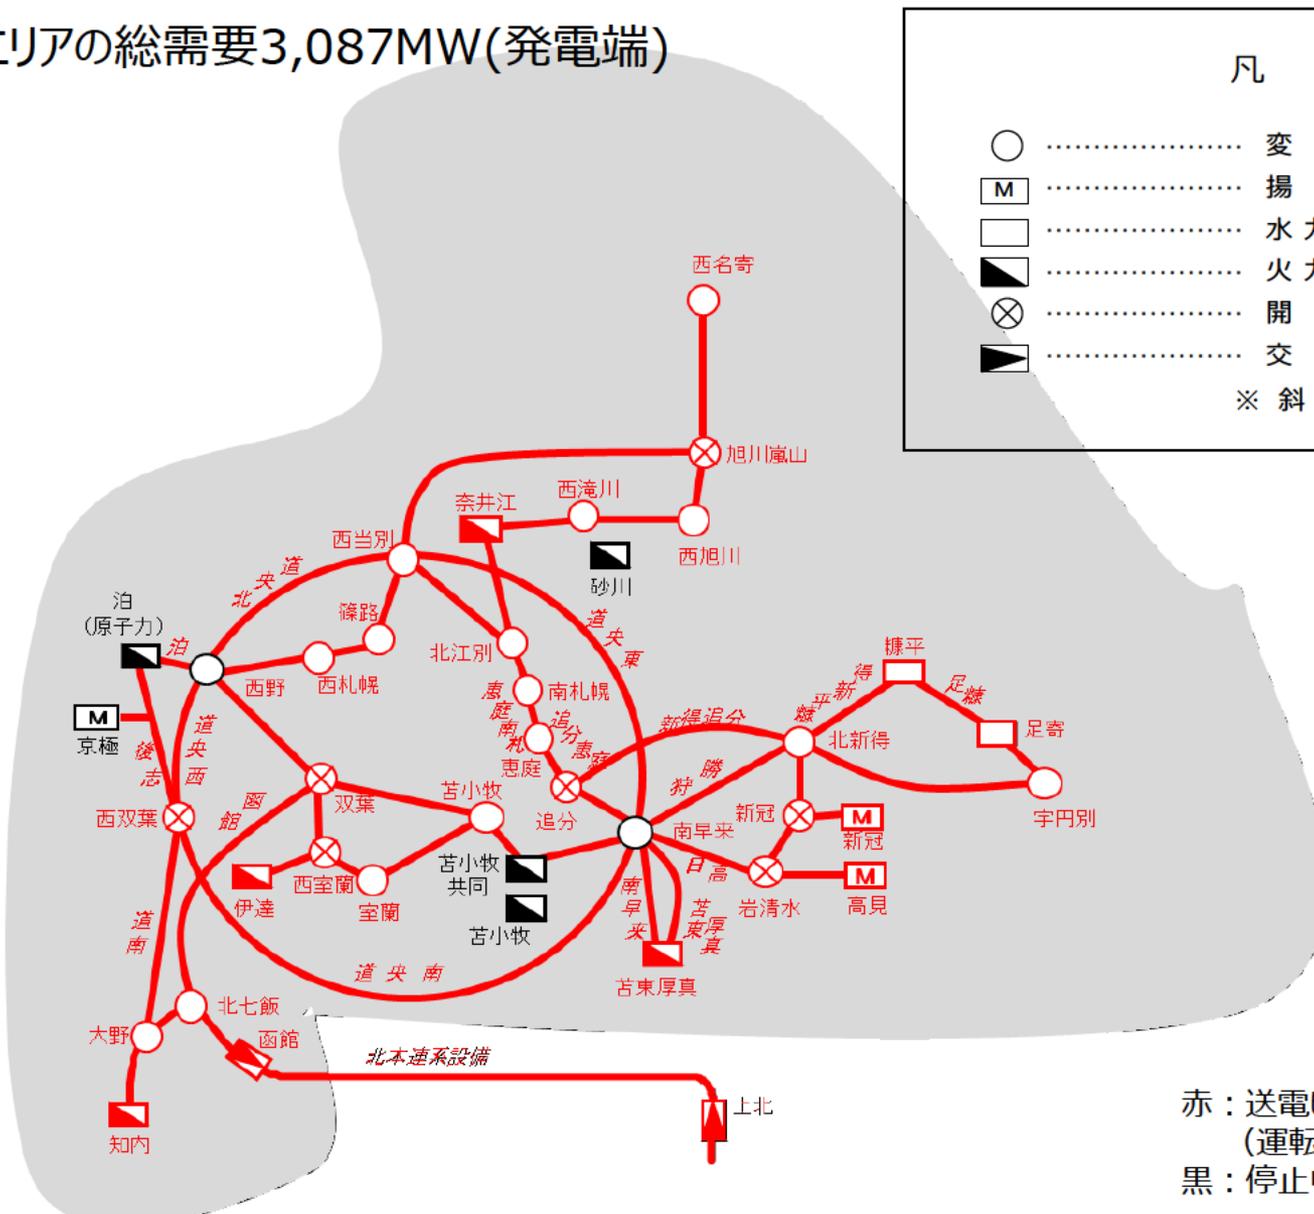
## II. 地震発生からブラックアウトに至る経緯について 地震発生直前の系統状態①

北海道エリアの総需要3,087MW(発電端)

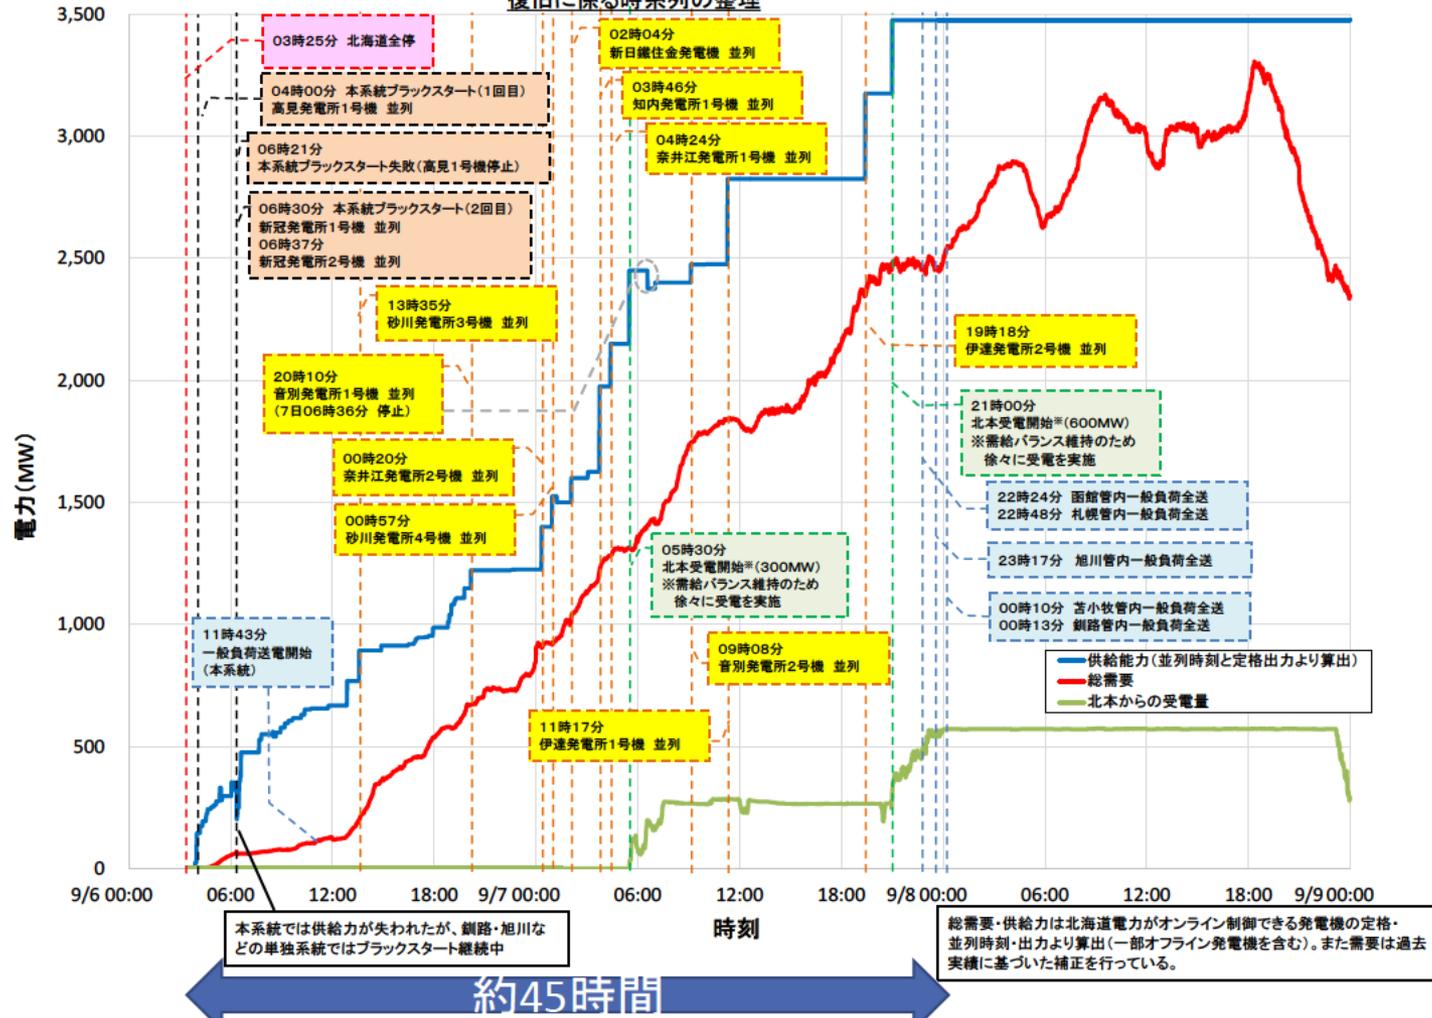
本検証委員会により事実確認が行われたブラックアウトから一定の供給力確保に至るまでの復旧に係る時系列の整理

- ブラックスタートについてはマニュアルに従い実施しており、明らかな人為的ミスなどはなく、問題となるような点は確認できなかった。小さい系統から少しずつ発電機を起動させていくため、復旧時間の短縮には限度があることを確認。

- 1回目のブラックスタートでは、手順書どおり、火力、原子力発電所の保安用所内電源や発電機を起動するための所内機器への電源確保に向けて復旧を進め、泊発電所の3号主要変圧器に送電したところ、大電流が流れ、その影響と想定できる異常電流で、南早来・北新得変電所で分路リアクトルが停止した。
- 分路リアクトル停止後の電圧上昇に伴って、道央西幹線、狩勝幹線で地絡事故が発生した。同時刻、高見発電所他で事故電流を検知して発電機が停止した。
- 2回目のブラックスタートでは、大電流が発生した主変圧器を使わず予備変圧器のみで所内電源を供給し、その後も適切に系統を拡大し、供給力を確保した。

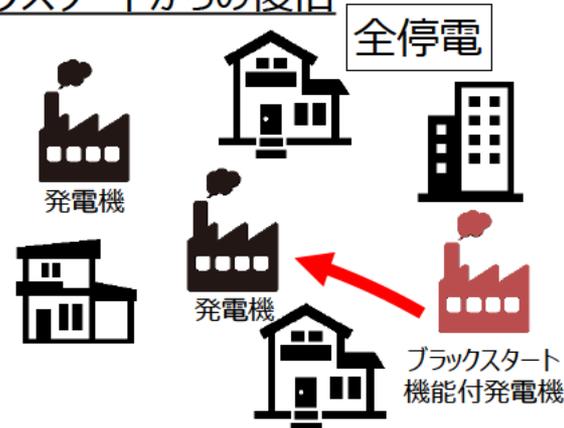
#### ブラックスタートからの復旧

- ブラックスタート機能が付いた一部の発電機から、少しずつ周囲の発電機を起動させる。
- 系統が極めて小さく、少しの動揺で系統が大きく変動し不安定。
