平成 3 0 年北海道胆振東部地震に伴う
大規模停電に関する検証委員会
中間報告
(本文)

2018 年 10 月 25 日

平成 3 0 年北海道胆振東部地震に伴う大規模停電に関する検証委員会

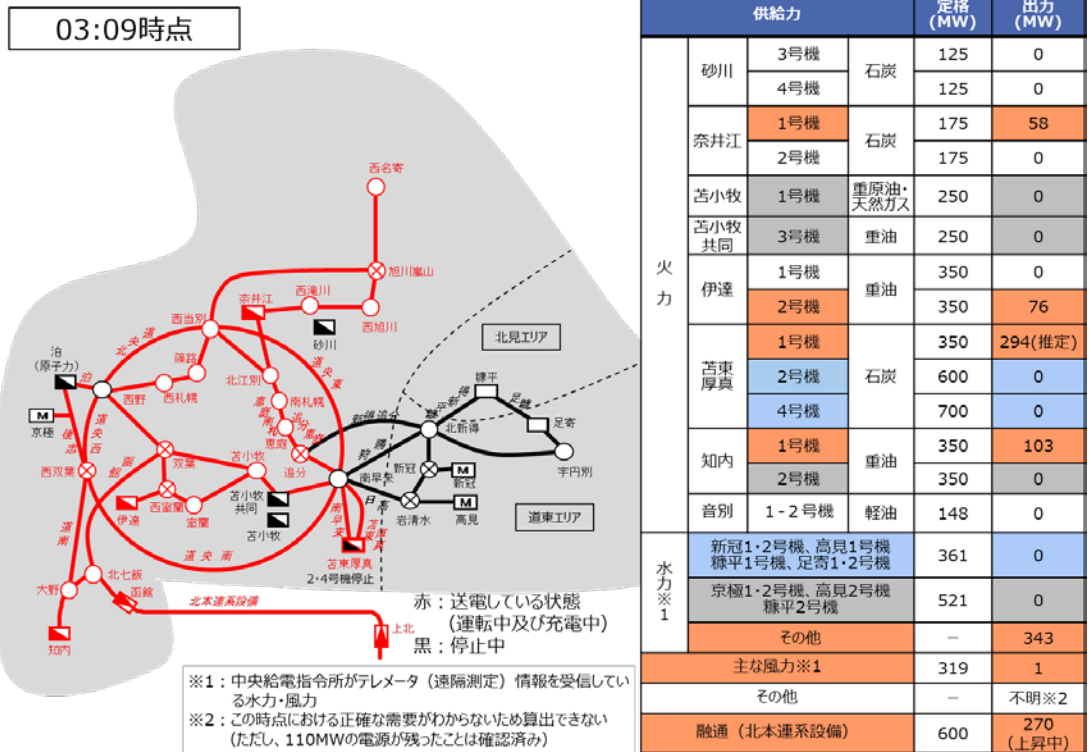
図表 2-7 地震発生直後①（9月6日3時9分時点）の系統状態（発電機の運転停止状況等）

- 苫東厚真2・4号機がタービン振動を検知し停止したことにより周波数が低下した。これにより、北本連系設備からの緊急融通（49.62Hzで動作）や負荷遮断を行う周波数低下リレー（UFR）¹（需要：▲130万kW）が動作した他、風力が停止した（発電：▲17万kW）。
- また、狩勝幹線他2線路が地震による地絡事故で停止し、道東エリア等が停電（負荷：▲約13万kW）し、水力が停止（発電：▲37万kW）した。なお、その他送電線事故等を含め、北海道全体で43万kWの水力が停止している。上記事象の結果、周波数低下は46.13Hzで止まり回復方向に切り替わり、北本連系設備のAFC機能により50Hzで一時的にバランスした。

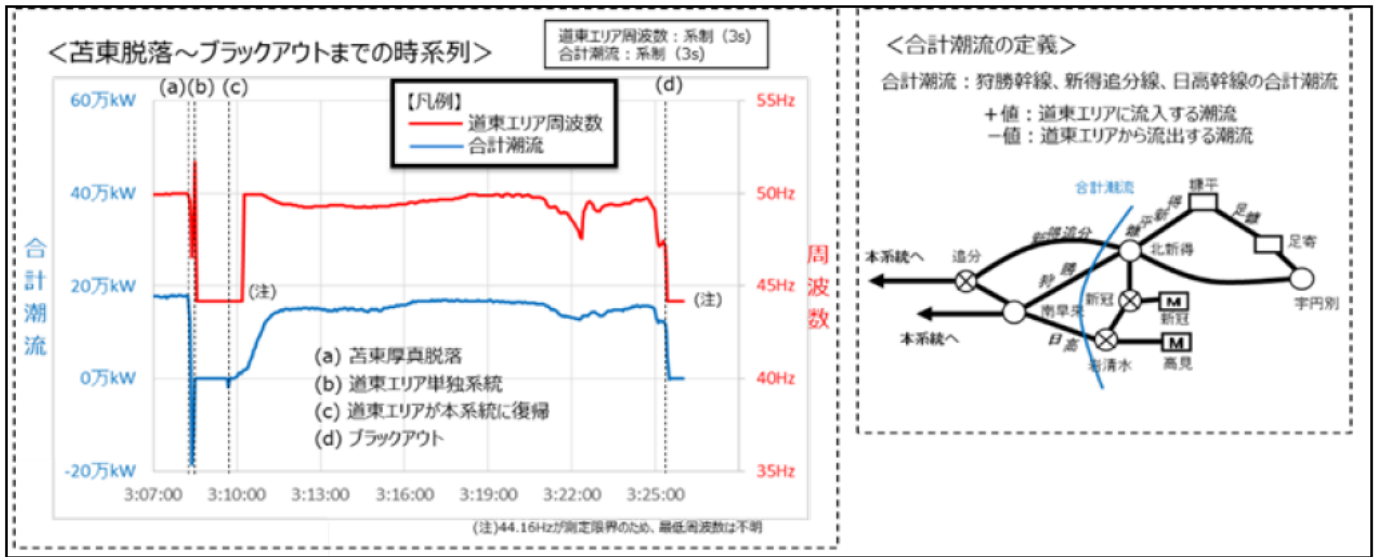
図表 2-10 道東エリアの状況

上記の送電線事故も含め、道東エリアの当時の状況は図表 2-10、図表 2-11 のとおりであり、そのため、苫東厚真 2・4 号機脱落～道東エリア単独（9 月 6 日 3 時 8 分から 3 時 9 分まで）までの時系列は、以下のとおりと考えられる。

- (ア) 苫東厚真 2・4 号機脱落 → 系統全体の周波数が低下する
- (イ) UFR 動作による負荷遮断 → 道東エリアが発電 > 需要となる
- (ウ) 送電線事故（狩勝幹線、新得追分、日高幹線）により道東エリアが分離され単独系統となる。
 - ⇒ 道東エリアの周波数が上昇する
- (エ) 周波数上昇により、道東エリアの水力発電機が停止（OFR²動作）
 - ⇒ 道東エリアの周波数が低下する
 - ⇒ 道東エリアが一旦全停となる

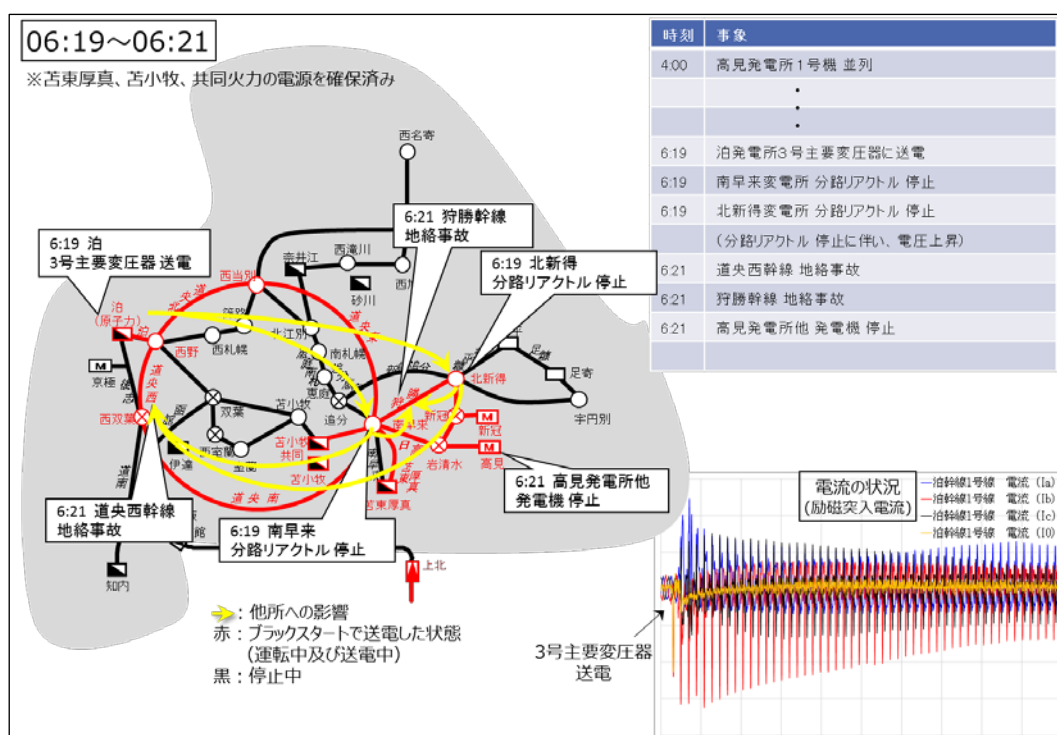
図表3-20 1回目のブラックスタートに関する事象

- ブラックアウトの発生後、高見発電所の発電開始までは35分間で実施されており、その後も、発電所の保安用所内電源や発電機を起動するための所内機器への電源確保に向けた手順は、迅速かつ適切に進められていた。
- 泊発電所3号主要変圧器に送電の際に大電流が発生しているが、変圧器へ送電した際に大電流が流れる現象は、ブラックスタート時に限らず、また、どの変圧器でも、通常、起こり得ることである。今回は、ブラックスタート初期の段階で系統も小さかったことから、この大電流発生が電力系統へさまざまな影響を与えたものと想定されるものの、複雑な現象であり、予見することは困難。
- よって、全体としてみれば、復旧作業は定められた手順に基づき適切に行われていたと評価できる。他方、無負荷状態で送電した際の異常現象も考慮したうえで、復旧手順を充実させることが望まれる。

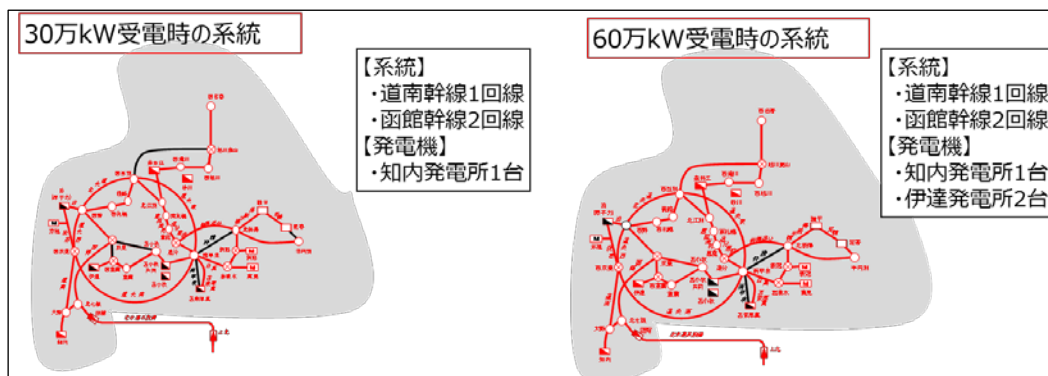
図表 3-2-1 北本連系設備の受電時の系統状況

伊達発電所は所内電源の故障により、他の発電所に比べ復旧が遅れたため、北本連系設備からの+30 万 kW の受電タイミングに遅れが生じたものと推定。

なお、新北本は「自励式」であり、北海道の系統の電圧を必要としないため、このような問題は生じない。

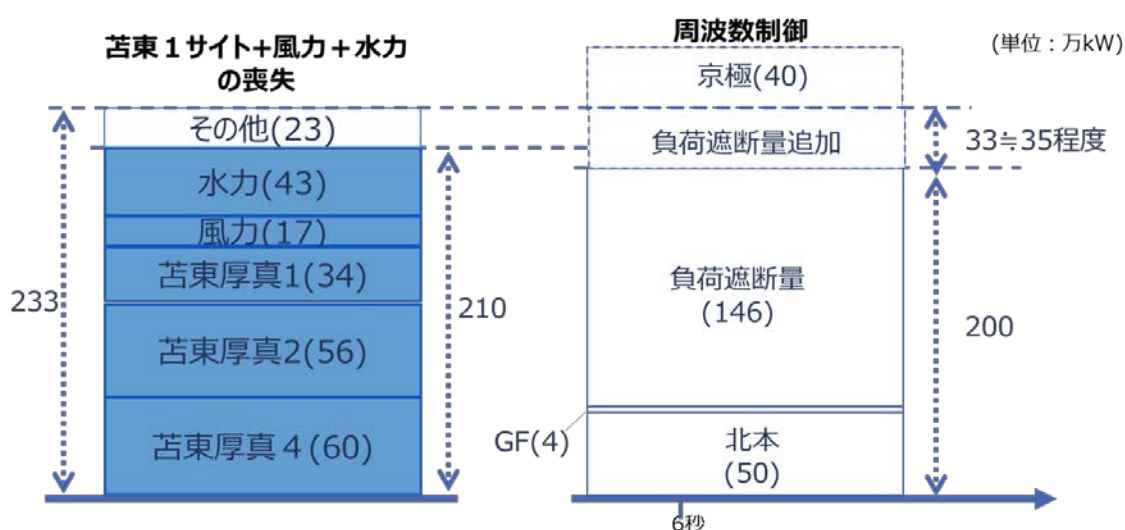
図表4-5 苫東厚真発電所1箇所（発電機3台）、風力、水力同時トリップ、加えて現時点でトリップの原因や時間が確認できない約23万kWの電源も同時トリップが発生した場合に周波数制御に必要な負荷遮断量

※ 前回「その他」と整理した電源34万kWのうち、最後までトリップしなかった11万kW*を差し引いたもの

これらを総合的に考えれば、当面（冬季）の早期対策として、UFRを35万kW（需要309万kW時に35万kWであり、追加量は需要比の約11%に相当。以下同じ。）追加することが妥当と考えられる。

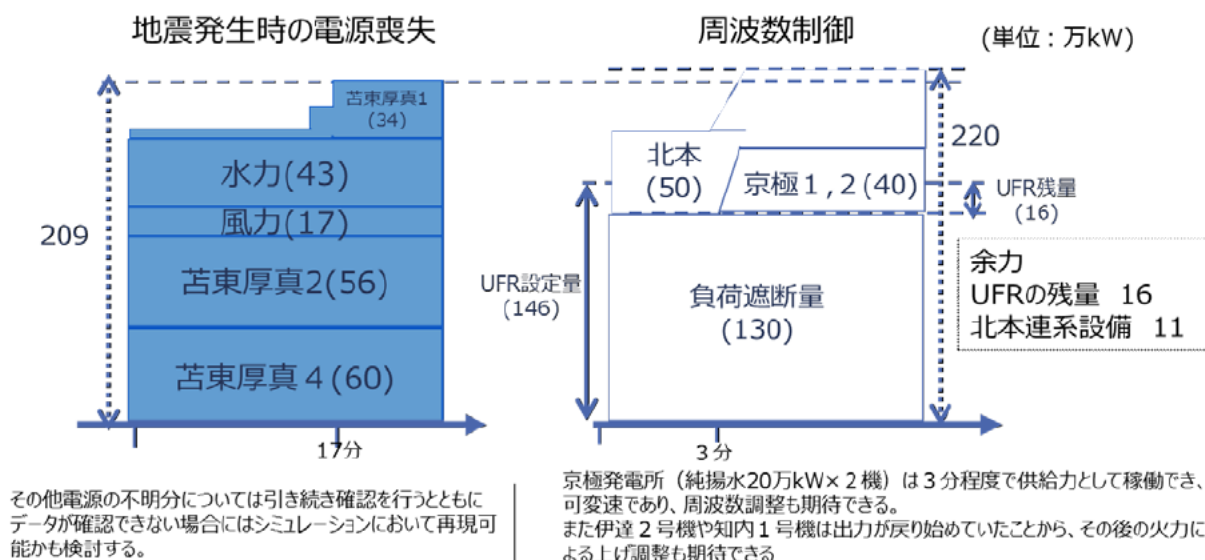
図表4-6 地震発生時の電源喪失と周波数制御の状況比較

また、大規模揚水発電機（京極1・2号機）が2台停止していても、狩勝幹線他2線路の送電線事故（N-4）に伴う水力の停止が発生しなかった場合は同様にブラックアウトに至らなかった可能性が高いと考えられる。
