# 阿蘇にしはらウインドファーム 熊本地震による被災と復旧について

2018年8月28日

(株)ジェイウインドサービス

# 1. 設備と被災の概要 — 1.2 被災の概要 —

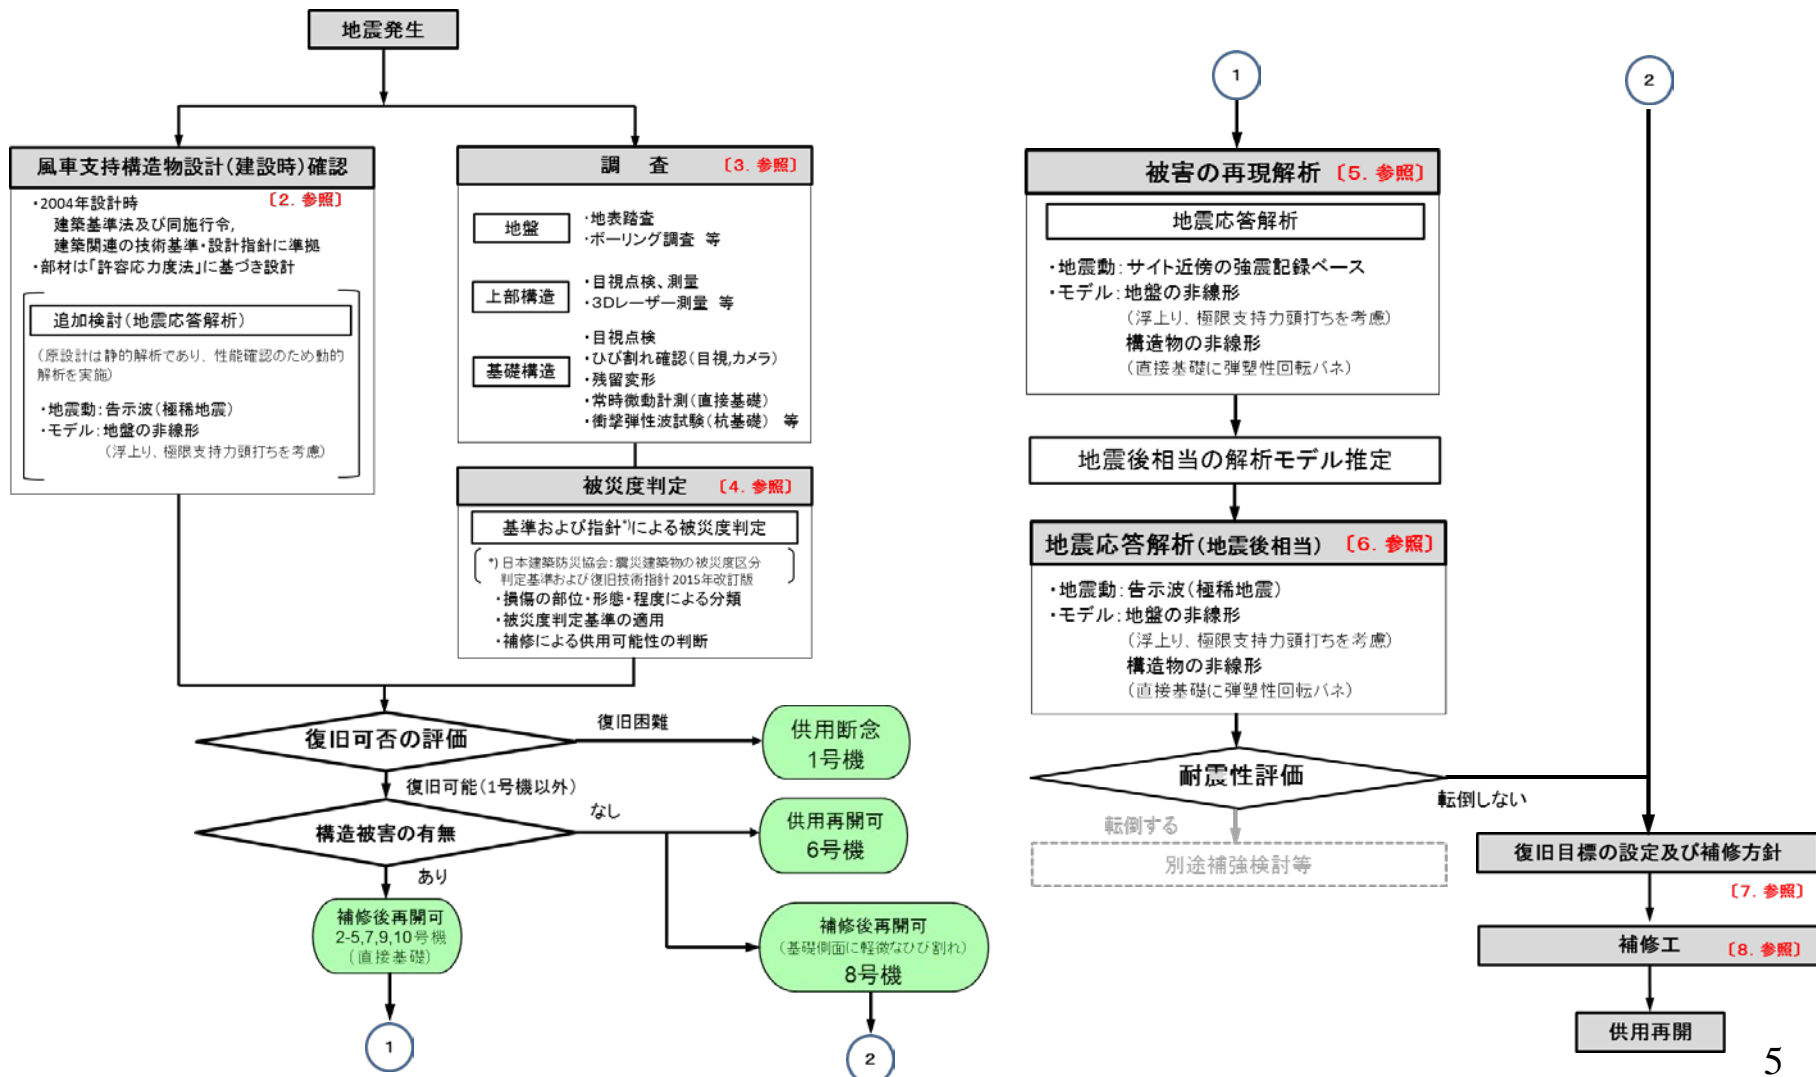
地震による被災度調査・判定から供用再開までの概要

- 風車支持構造物(基礎)の被災を受け、下図による調査・検討を実施
- 検討の結果、6号機は運転再開、1号機は復旧断念、その他号機は補修により復旧と評価

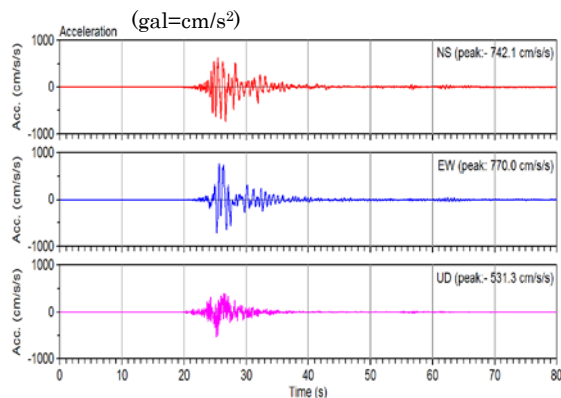
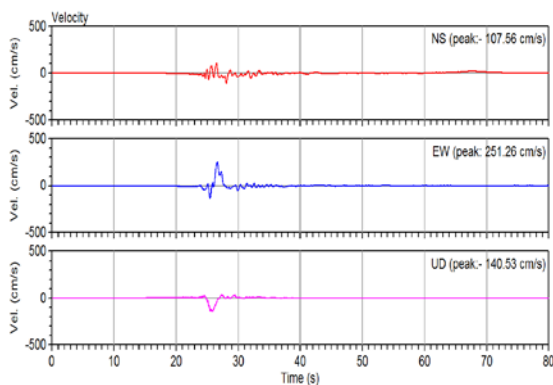
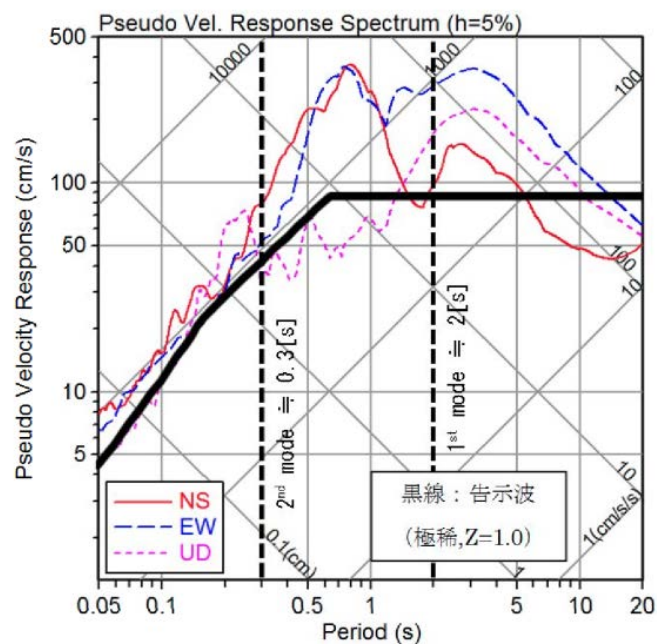
- 「西原村小森」の本震記録を下図に示す。
- 最大加速度は水平動で800gal程度、鉛直動で500gal程度であり、疑似速度応答スペクトルから、周期(Period)0.8秒付近や2秒付近(風車の1次固有周期付近)で告示波(極稀地震)を上回っていることを確認。

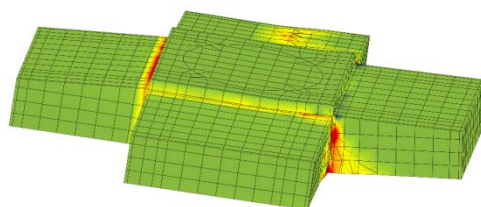
(a) FEM解析による損傷集中確認

- 地震発生後の状態に相当する解析モデル(弾塑性及び浮上り考慮モデル)を構築
- 基礎コンクリートをソリッド要素でモデル化したFEM解析を行い、基礎危険断面位置に変形(損傷)が集中し、実被害とよく一致することを確認((a)図参照)
- FEM解析に基づいて基礎危険断面位置に集中する変形を表す弾塑性回転ばねを設定((b)図参照)
- 地震応答解析結果から基礎の損傷を推定するため、回転ばねの変形(と荷重)と基礎の損傷(ひび割れ、鉄筋歪)の関係を対応付け((c)図参照)

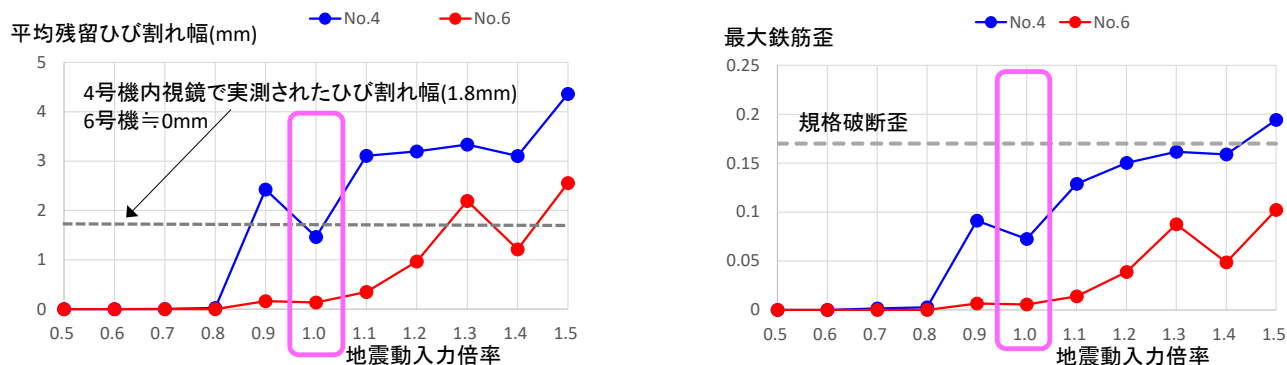
入力地震動のレベルを変えた応答解析結果

- 地震動を係数倍入力する非線形地震応答解析を、地震被害の生じた4号機(比較的地盤が硬い)と6号機(比較的地盤が軟らかい)について実施
- 解析の結果として、地盤が軟らかい方が基礎に生じる応力は小さく、4号機の被害(ひび割れ幅1.8mm)、6号機の無被害を再現できた。また、最大鉄筋歪は、規格破断歪に至らず破断しないこと、実測残留ひび割れ幅より、入力倍率を1.0倍程度(ウインドファームの地震動が西原村小森の地震動と同程度)とすれば実被害と整合する傾向があることを確認

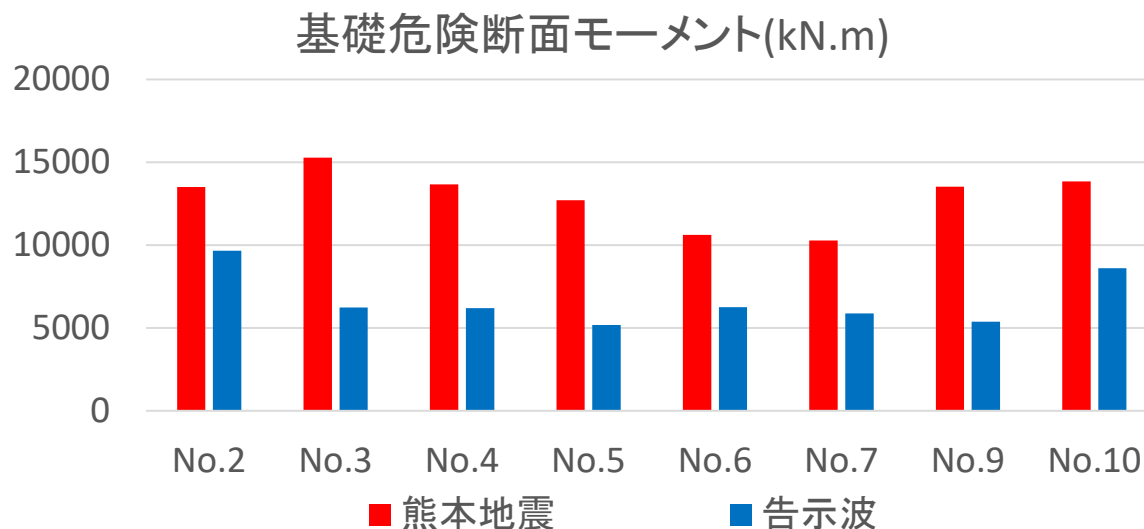
入力地震動のレベルを変えた応答解析結果

- 今後、サイトで発生しうる大規模地震を現行基準(発電用風力設備に関する技術基準)に基づき告示波(極稀地震(500年再現期間を考慮したレベル2地震))と想定
- 地震後の状態に相当する解析モデルを用いた地震応答解析において、風車が倒壊・崩壊していない熊本地震により生じる基礎危険断面モーメントより告示波によるモーメントは小さく、風車が倒壊・崩壊しないことを確認  
(損傷を受けた状態(補修をしない状態)でも耐震性を確認)
