本荘港風力発電所 ブレード折損事故に関する報告

平成30年8月28日
羽後風力発電株式会社

電気関係事故報告

2018年3月15日 最終報告

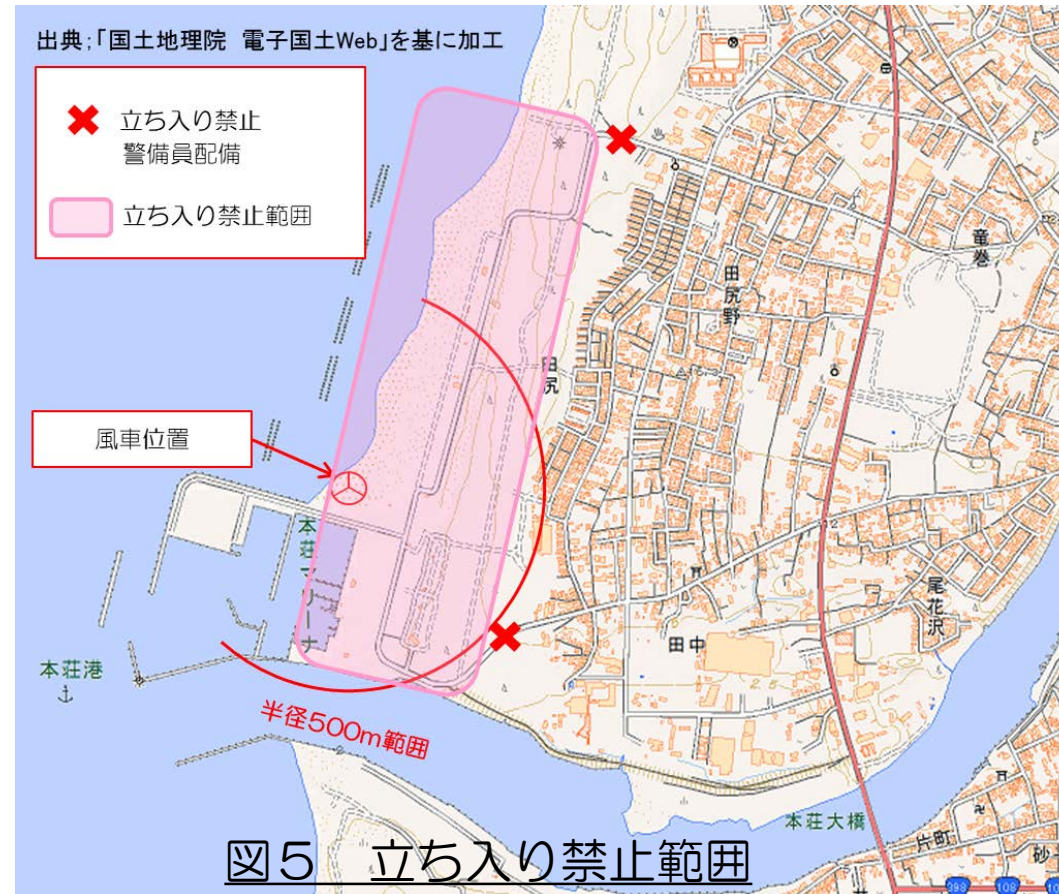
事故発生直後、公衆の風車への近接防止のため、風車設置砂浜の入口2箇所
にバリケード設置および警備員配置による立ち入り禁止処置をした。

立ち入り禁止実施期間： 2/17 10:20 ~ 3/17 08:00

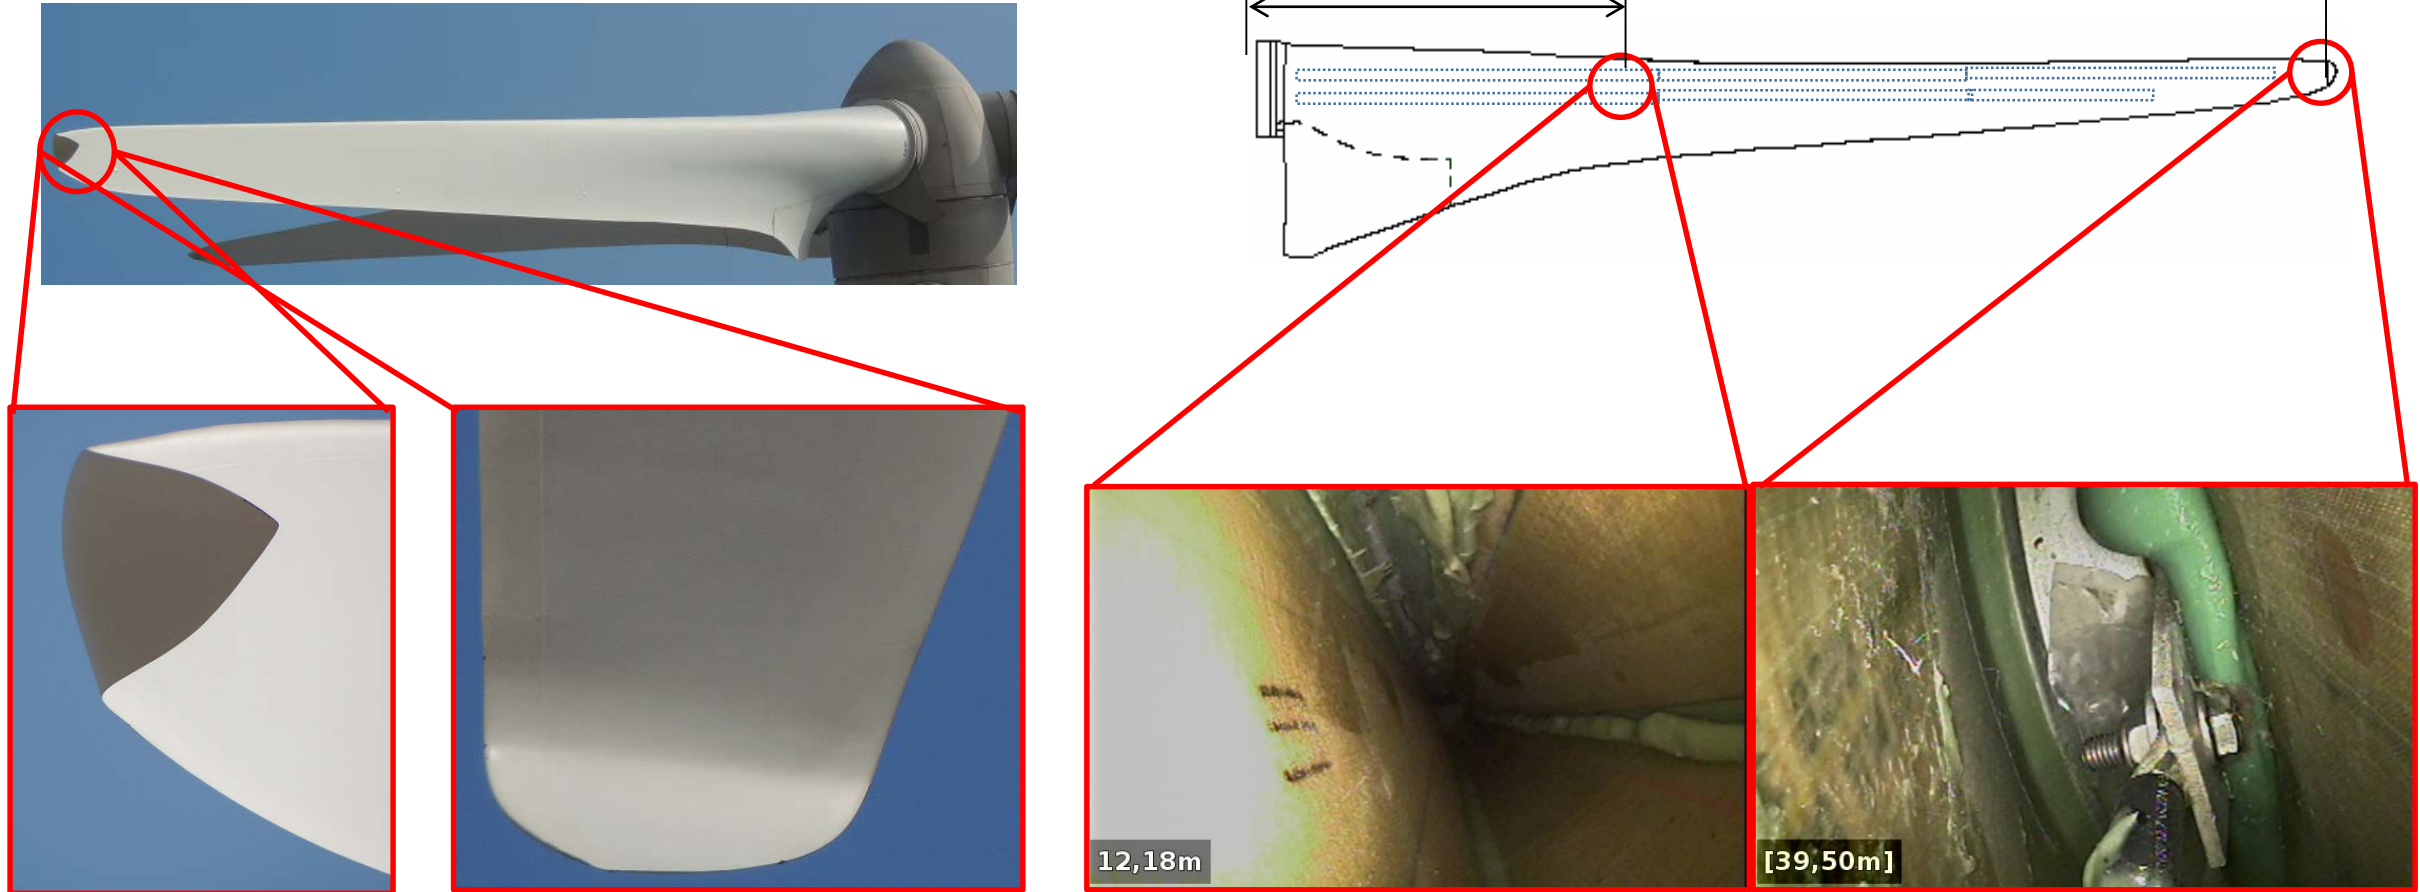
図10 望遠レンズでの目視外観点検・ファイバースコープでのブレード内精密点検（サンプル）

望遠レンズでの目視外観点検・ファイバースコープでのブレード内精密点検を実施することでブレードアーク痕およびブレード内損傷発見が可能となる。

落雷に対する保護システムが動作し風車が自動停止した場合は、**風車納入会社による地上からの望遠レンズを使用した目視外観点検およびファイバースコープを使用したブレード内の精密点検**を実施する（図9右図参照）ことで、ブレードアーク痕等の発見を可能とし、運転再開による損傷拡大を防止する。
風車納入会社推奨マニュアル改訂済、当社**保安規程に落雷による風車停止時の対応を追記する。**

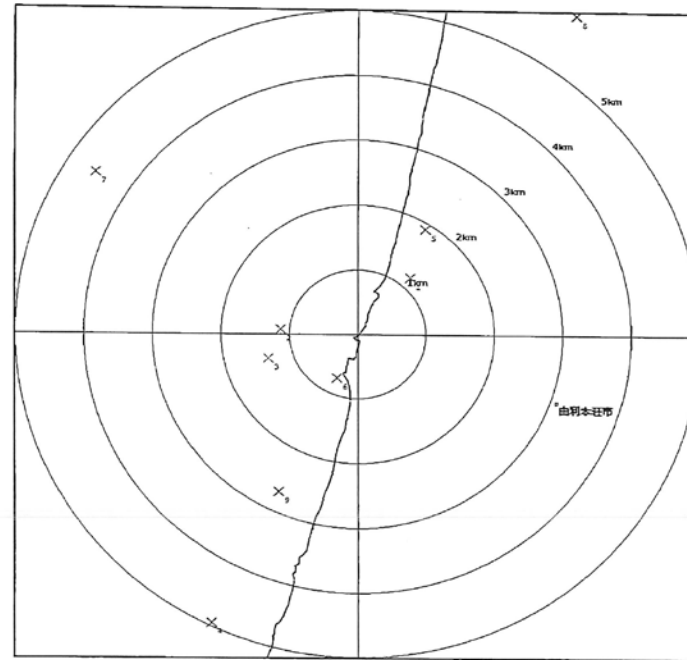
落雷状況図

中心位置：秋田県由利本荘市石蔵字田尻地先
(北緯 39° 23' 42" / 東経 140° 0' 56")
表示範囲：上記地点を中心とした 10km × 10km
表示期間：2018年02月14日 19:35 ~ 2018年02月14日 21:35
