今夏の太陽電池発電設備の 事故の特徴について

平成30年11月26日

産業保安グループ

電力安全課

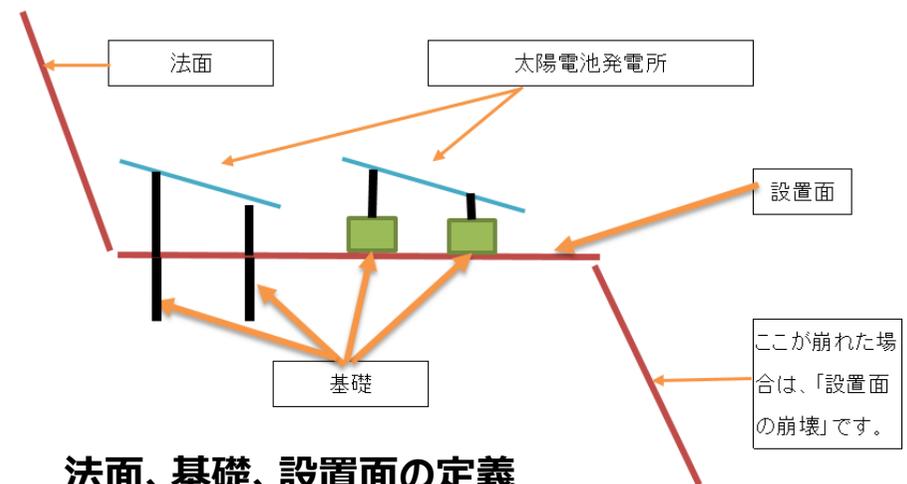
法面、基礎、設置面の定義

- 被害件数の合計は123件。
- うち、敷地被害の合計は103件（敷地被害のみ77件）。
 - 敷地被害のうち法面被害が57件。設置面被害が63件。
 - 基礎に被害があったのは、18件で、法面／設置面被害より少ない。
 - また、敷地被害のうち23件が、豪雨以前から割れや出水などの問題があった。
- うち、設備被害が46件（設備被害のみ20件）。
（敷地、設備ともに被害があったのは、26件）
 - パネル、架台、パソコンがそれぞれ20件程度。（重複あり）
- ✓ 敷地被害の過半が法面被害であることから、自然地形を改変した場所において、被害が発生しやすいのではないか。
