1号機放水路サンプリング結果

2号機放水路サンプリング結果

3号機放水路サンプリング結果

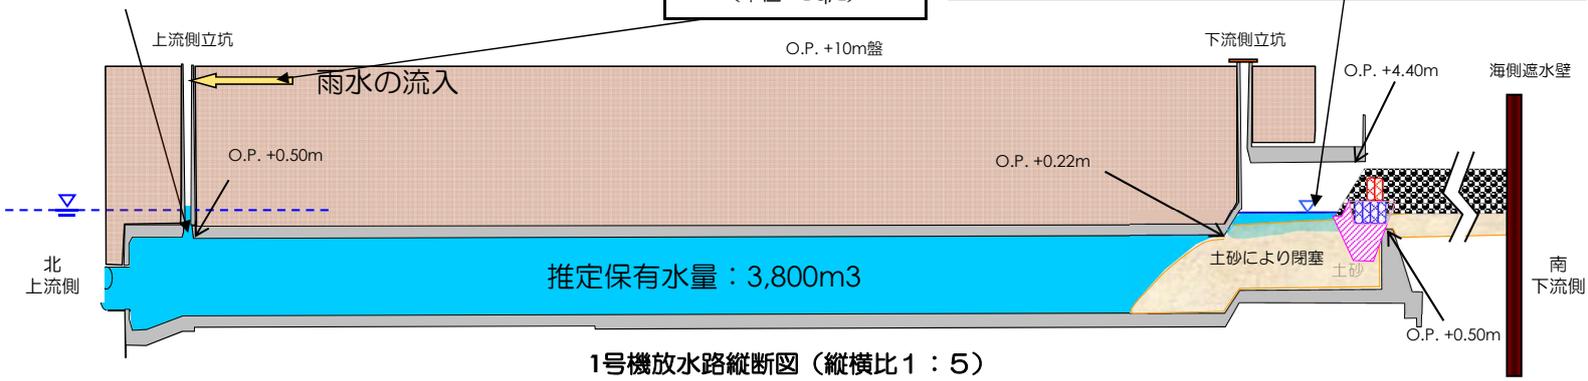
- 1号機放水路上流側立坑溜まり水のセシウム137濃度は、7/16日の降雨による影響と思われる濃度上昇を確認。
- 下流側では、濃度上昇は見られていない。
- 放水路出口（放水口）へのゼオライトの設置は完了しており、準備が整い次第放水路溜まり水の本格浄化を開始する。

注：放水口へのゼオライト設置により、放水口内への立ち入りができなくなったことから、3/20より放水口上部開口部から採水することとした。

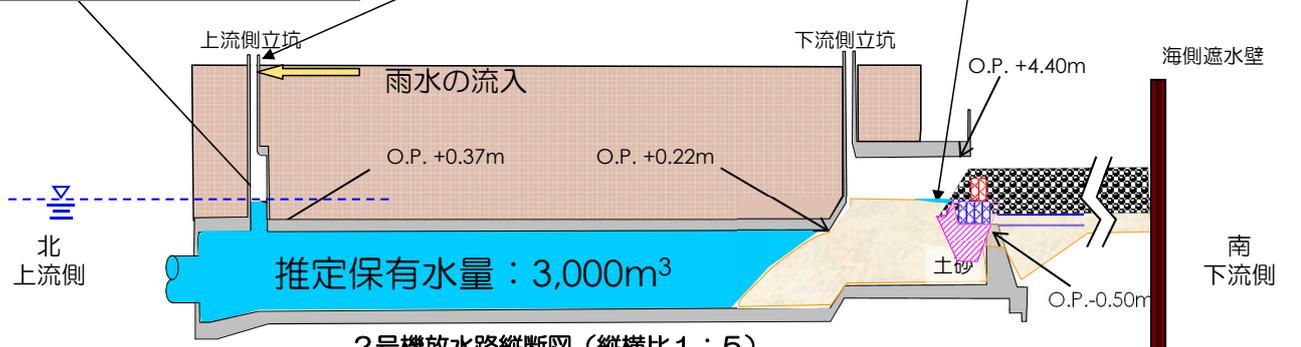
- 2号機放水路上流側立坑の溜まり水の全ベータ濃度は、降雨により上昇下降を繰り返しつつ低下傾向。
- 5/13以降の全ベータ濃度の変動は、雨水排水の流れ込みによるセシウム濃度上昇によるものと考えられる。
- 放水路下流側（放水口）の全ベータ濃度も低濃度のまま上昇は見られていない。
- 5/13の濃度上昇は、一時的な少量の流入があったものと考えられるが、原因は調査中。
