# 3号機 PCV※機器ハッチ調査の結果について (小型カメラによる調査の結果について)

2015年10月1日

東京電力株式会社

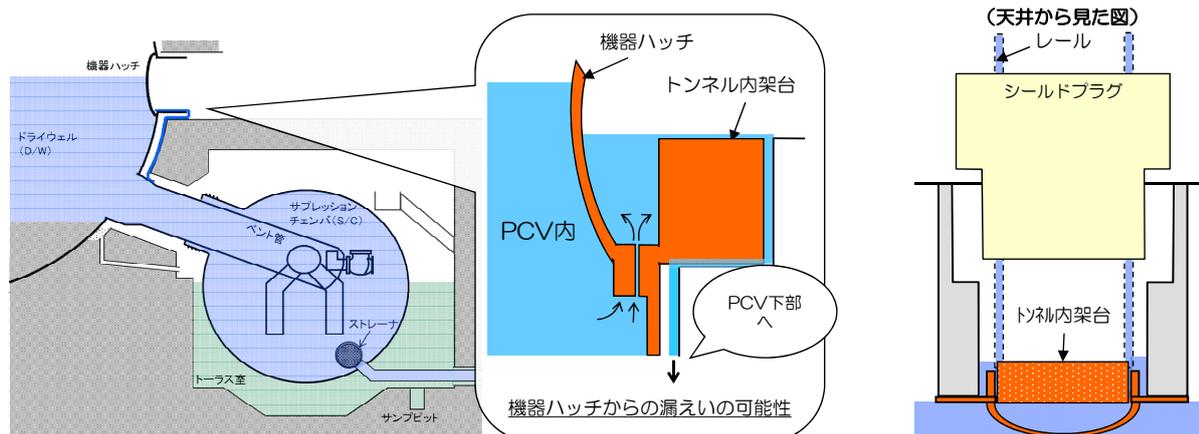
- 3号機PCV機器ハッチ（原子炉建屋1FL北東側）  
2011年にシールドプラグの移動用レールの溝やその付近に高線量の水溜りを確認  
→当該機器ハッチシール部からの漏えいの可能性がある。

- シールドプラグ開口部から小型カメラを挿入して機器ハッチの調査を実施する。
