# 発電所内のモニタリング状況等について (1～3号機放水路の調査状況等について)

2015年10月1日  
東京電力株式会社

## 1～3号機放水路及びサンプリング位置図（平面図）

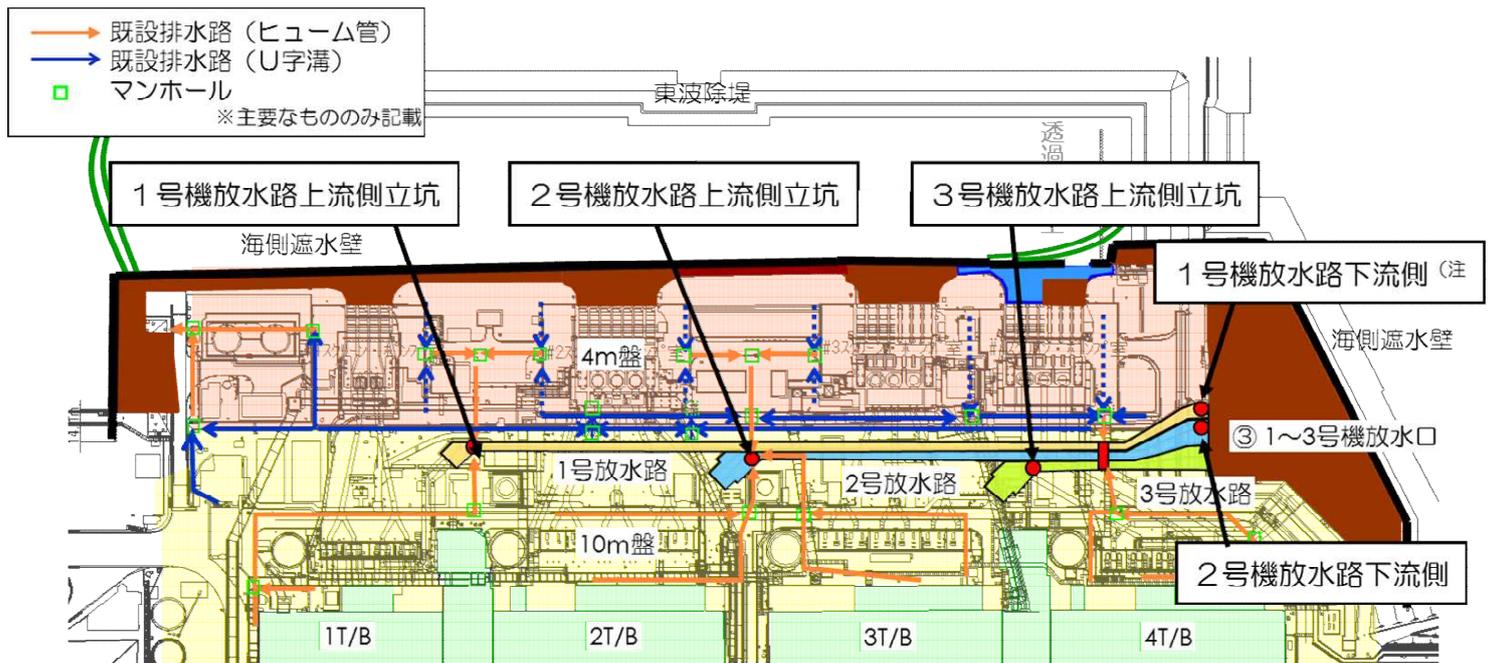
注：ゼオライト土のう設置（2月）以降、放水口から下流側立坑へのアクセス不可のため、放水口上部より採水

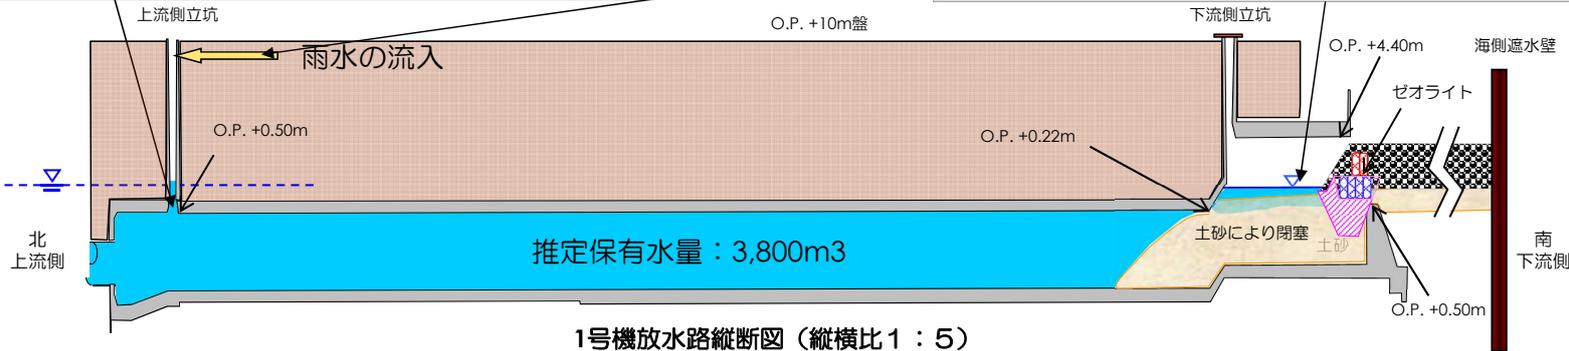
- 8月下旬より雨がが多く、1号機放水路上流側立坑溜まり水のセシウム137濃度は、9/2に降雨による影響と思われる濃度上昇を確認。昨年10月のセシウム137濃度、全β濃度を上回る濃度。
- その後、9月上旬も雨がが多く、下流側でもセシウム137濃度が上昇し、9/16に20,000Bq/Lまで上昇。
- 放水路出口（放水口）へのゼオライトの設置は完了しており、準備が整い次第放水路溜まり水の本格浄化を開始する。

注: 放水口へのゼオライト設置により、放水口内への立ち入りができなくなったことから、3/20より放水口上部開口部から採水することとした。

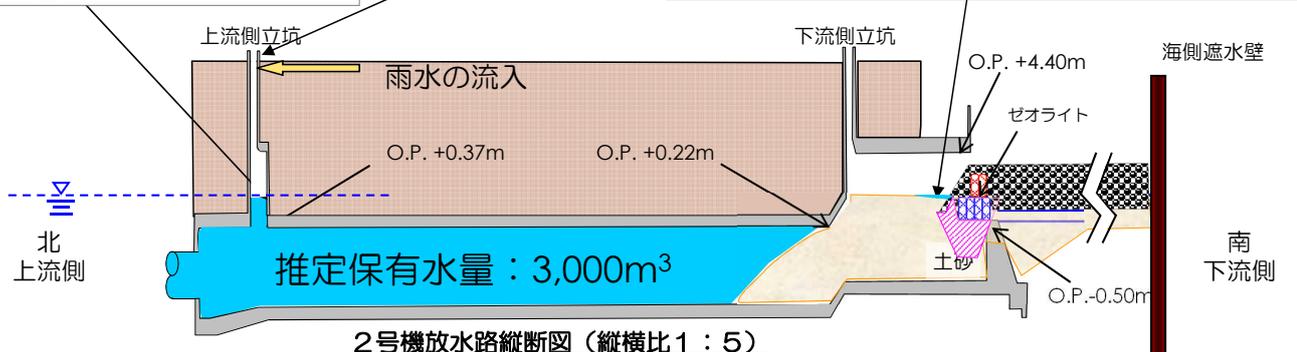
- 2号機放水路上流側立坑の溜まり水の全ベータ濃度は、降雨により若干の上下はあるものの、6月以降は1万Bq/Lを超える上昇は見られていない。
- 6月以降の全ベータ濃度の変動は、雨水排水の流れ込みによるセシウム濃度の変動によるものと考えられる。
- 放水路下流側（放水口）の全ベータ濃度も低濃度のまま上昇は見られていない。
- 5/13の濃度上昇は、一時的な少量の流入があったものと考えられるが、再現性はなく原因は不明。

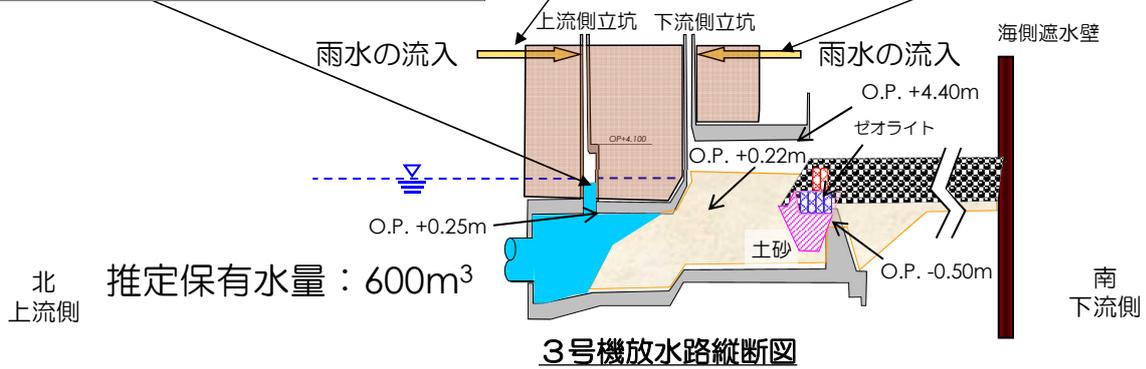
3号機放水路縦断面図

- 3号機放水路上流側立坑溜まり水のセシウム濃度は、降雨により若干の上下はあるものの、1,000~2,000Bq/L程度で推移。
- 放水口へのゼオライトの設置は完了済み。
- 引き続きモニタリングを継続する。

調査日	14/6/12
Cs134	1,400
Cs137	4,100
全β	4,800
H3	ND(9.4)
(単位: Bq/L)

調査日	14/6/12
Cs134	1,000
Cs137	2,800
全β	3,900
H3	13
(単位: Bq/L)
