雑固体廃棄物焼却設備の点検状況について

2016年9月29日

東京電力ホールディングス株式会社

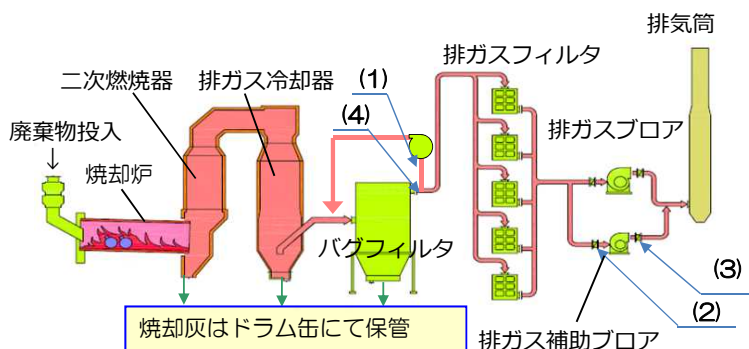
<排ガス補助ブロアB吸込部 (外面)>

水平展開として、焼却設備に使用されている金属製伸縮継手 (35個) について、外観確認を実施した結果、以下の部位の伸縮継手 ((1)~(3)) にひび等が発生していることを確認。また、PT検査の結果、バグフィルタB出口部の伸縮継手 ((4)) のベローズ部にも指示模様があることを確認。

- ・ 内部確認の結果，ベローズ内面に茶褐色の錆・塗装とみられる剥離片を確認。
- ・ 組織観察の結果，応力腐食割れとみられる亀裂を確認。
- ・ ベローズ内面の拭き取り，分析を行った結果，腐食成分である塩化物イオン（Cl⁻）を確認。また，剥離片を分析した結果，煙道※内面の塗装成分を確認。
- ・ 伸縮継手のベローズ部は，成形後の熱処理（残留応力除去）を行っていないことを確認。

- ・ 各伸縮継手の近傍で排ガスが滞留し，部分的な温度低下により凝縮水が発生。
- ・ 凝縮水の影響により，煙道の塗装剥がれが発生。剥がれた箇所腐食が発生し，腐食生成物の一部が伸縮継手に付着。
- ・ 凝縮水に溶解した塩化水素，腐食生成物の付着により内面に孔食が発生。
- ・ 伸縮継手のベローズ部は，成形時の残留応力が作用した状態であったことから，孔食を起点として，応力腐食割れによる亀裂が進展。
