## 淡水化装置（RO3）

# RO膜洗浄用タンクの蛇腹ハウス内でのオーバーフロー事象について

2016年11月24日

## 東京電力ホールディングス株式会社

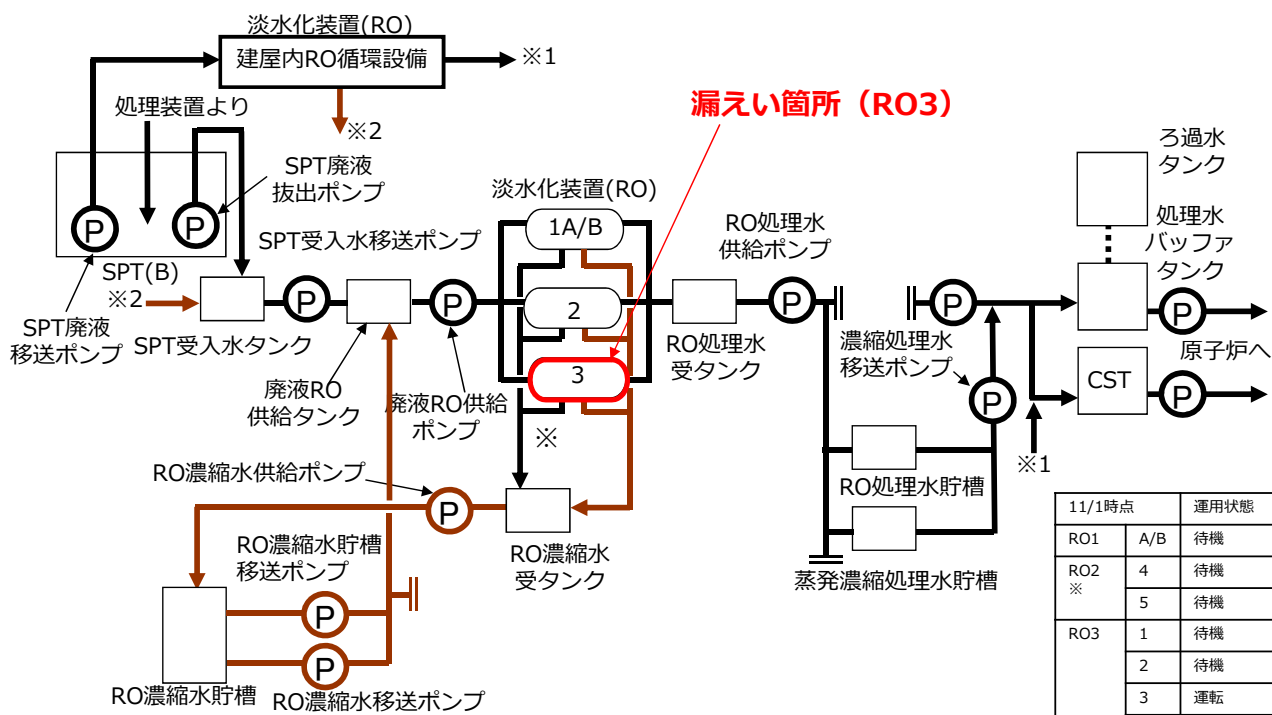
## 淡水化装置(R03)漏えい箇所

- 日時：2016年11月1日6時35分頃
- 場所：蛇腹ハウス内の淡水化装置（RO3）
- 漏えい箇所：RO膜洗浄用タンク上部ベント管からのオーバーフロー
- 時系列：

- 6：35 漏えい警報「RO設備漏えい監視装置異常」発生。
- 6：35 廃液RO供給ポンプ（RO3入口への供給ポンプ）を手動（遠隔）停止
- 6：58 RO3蛇腹ハウス内において、RO膜洗浄用タンクからのオーバーフローを確認

- 7：11 RO膜洗浄用タンクへの処理水供給ユニットを手動停止
- 7：25 漏えいが蛇腹ハウスの堰内に留まっていることを確認
