# 福島第一原子力発電所 66kV双葉線引留鉄構の一部損傷の対応状況について

2016年11月24日

### 1. 66kV双葉線引留鉄構の一部損傷の対応状況について

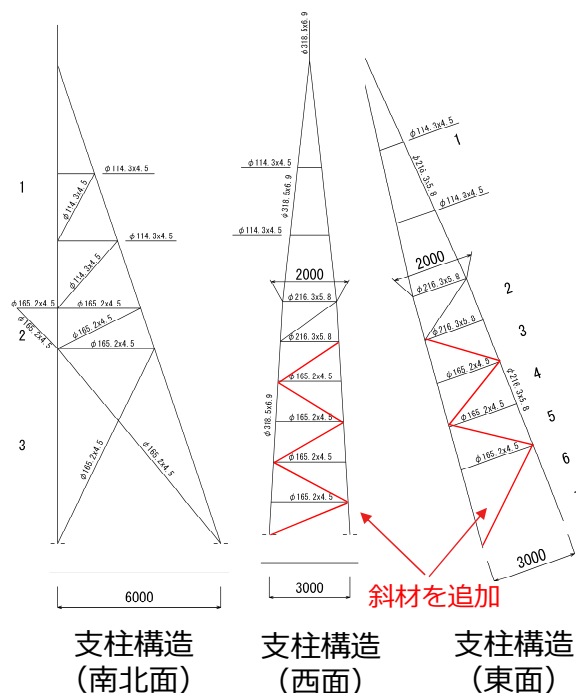
双葉線引留鉄構全体構造図

- 2016年度第2回保安検査において、当該引留鉄構の保全計画※が策定されておらず、1978年（昭和53年）の福島第一原子力発電所5号機の運転開始以降、点検の対象外であったことについて、福島第一原子力発電所特定原子力施設に係る実施計画Ⅲ第2編第107条（保守管理計画）の第4項（保全対象範囲の策定）、第5項（保全重要度の設定）、第7項（保全計画の策定）、第8項（保全の実施）の不履行に当たるとして、実施計画違反区分「監視」と判断された。（11/2 公表済み）
