# 2号機PCV内部調査について

2016年12月22日

## 【報告事項】

## 2. 原子炉格納容器(PCV)内部調査の概要について

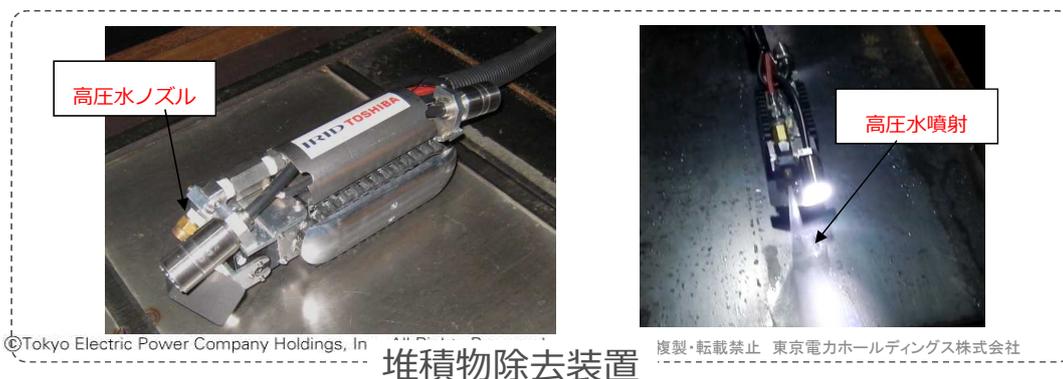
1号機内部調査状況 (2015年4月実施済)	課題	今回調査への反映事項
調査装置が、グレーチング溝にはまり、動けなくなった。	走行面の把握が不十分だった。	<ul style="list-style-type: none"> <li>前方/後方の2台のカメラを使って空間認知性を向上させ、障害物や開口を確認しながら走行する手順を採用。</li> <li>事前確認用ガイドパイプを準備し、自走式調査装置投入前に走行面を確認。</li> <li>前回調査(A1調査)でCRDレール上の一部に堆積物が確認されているが、調査に支障がある場合は、堆積物除去装置を用いて除去を試みる。</li> <li>堆積物を想定したモックアップを実施。</li> </ul>

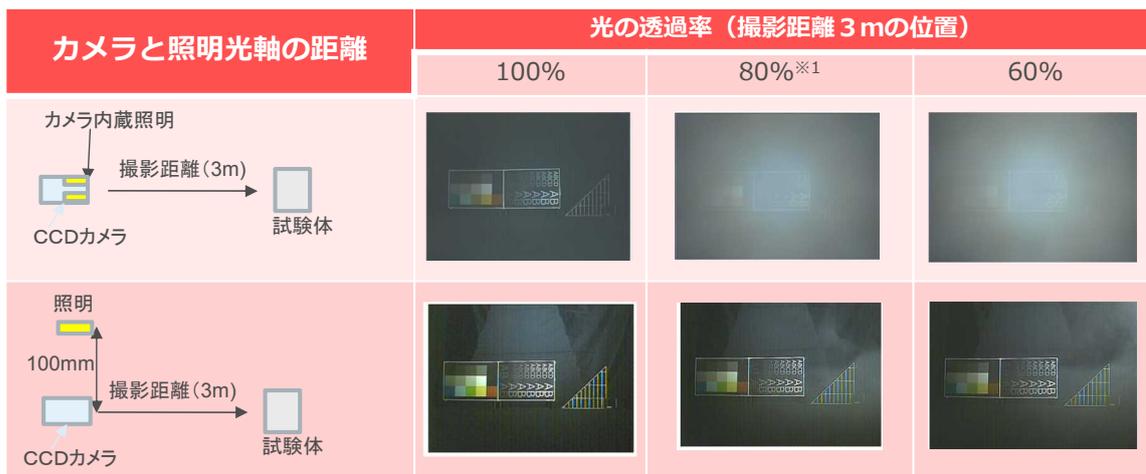
1号機内部調査状況 (2015年4月実施済)	課題	今回調査への反映事項
俯瞰カメラが放射線により劣化し、映像が確認できなくなった。	放射線による劣化を考慮した対策が不十分だった。	<ul style="list-style-type: none"> <li>耐放射線性が高いカメラを採用。</li> </ul>
視認性が悪かった。	PCV内が霧環境であったことから、ハレーション（照明が反射し白くぼやけた映像となる）が起こった。	<ul style="list-style-type: none"> <li>自走式調査装置はカメラと照明光軸を離しハレーションが起きにくい設計とした。</li> <li>リアルタイムで画像を処理し、画像を鮮明化させる。</li> </ul>

※1  
2号機 PCV内部調査結果画像(2013/8)  
より光の透過率は約80%と推定。
