# 建屋内RO循環設備からの漏えい及び今後の対応について

2016年12月22日

東京電力ホールディングス株式会社

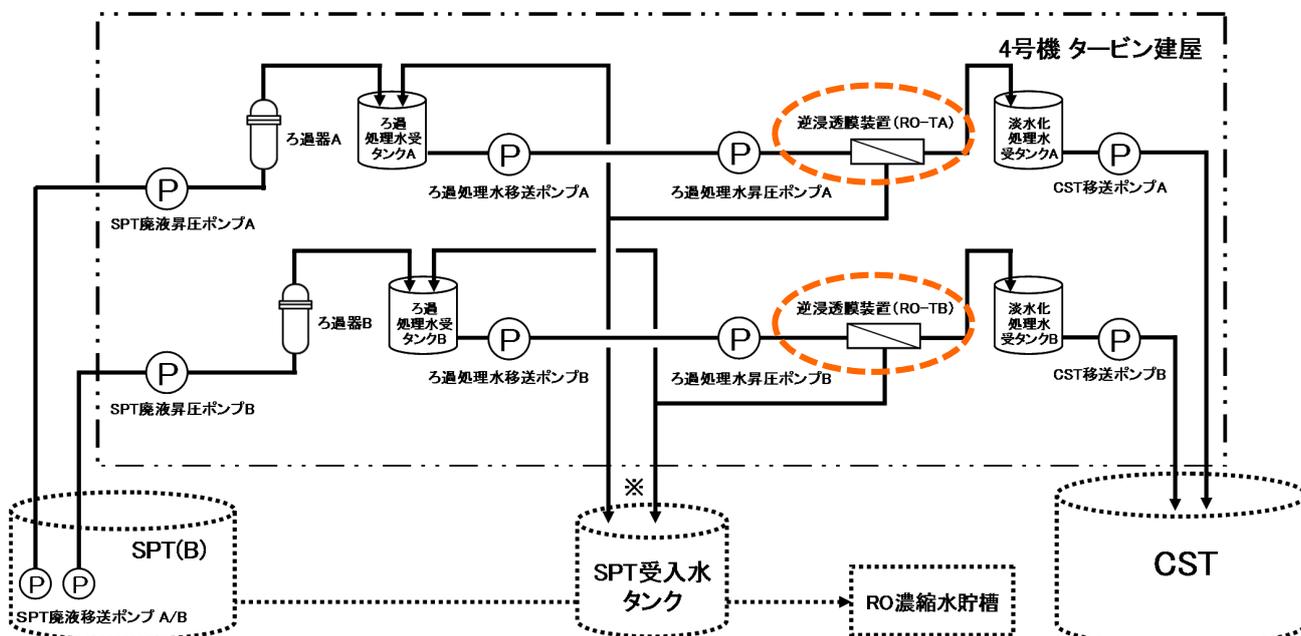
建屋内RO循環設備ろ過器(A)の開放点検のため(B系)に切替中に漏えいが確認された。

- 日時：2016年12月14日11時13分頃 (B系)      2016年12月14日15時31分頃 (A系)
- 場所：4号機タービン建屋 2階
- 漏えい・にじみ箇所：建屋内RO循環設備ROユニットジョイント部 (A系及びB系)
- 漏えい量：(B系) 壇内に約 1L (1m×1m×1mm) ※サーベイ結果：バックグラウンドと同等
